รายงานผลตรวจสภาพรถยนต์

INSPECTION REPORT

I025/0840-60

Honda CR-V 2.0 e:HEV RS AWD

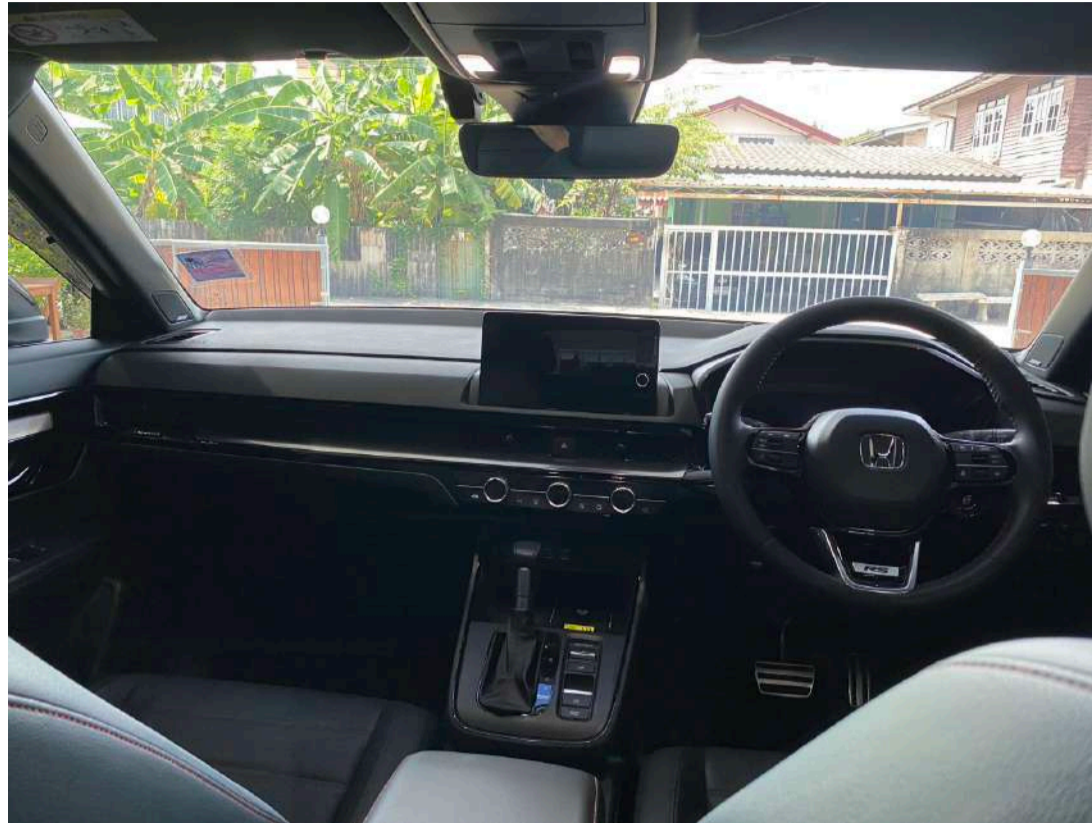
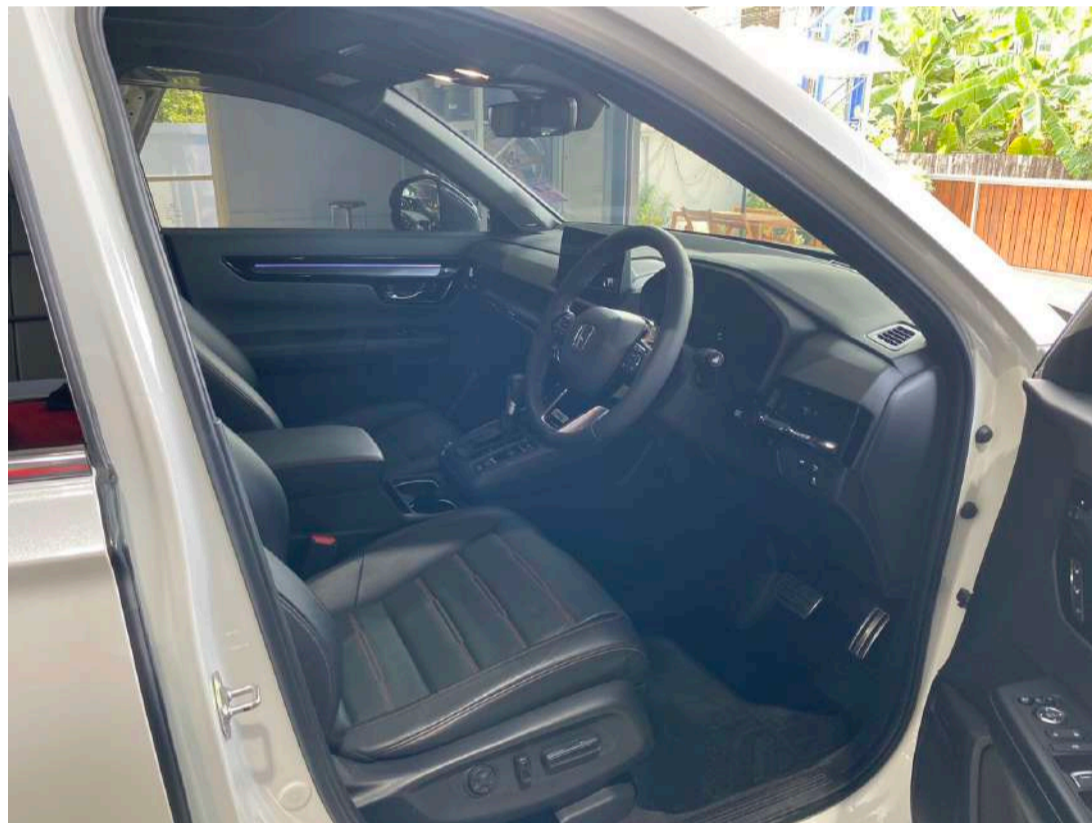
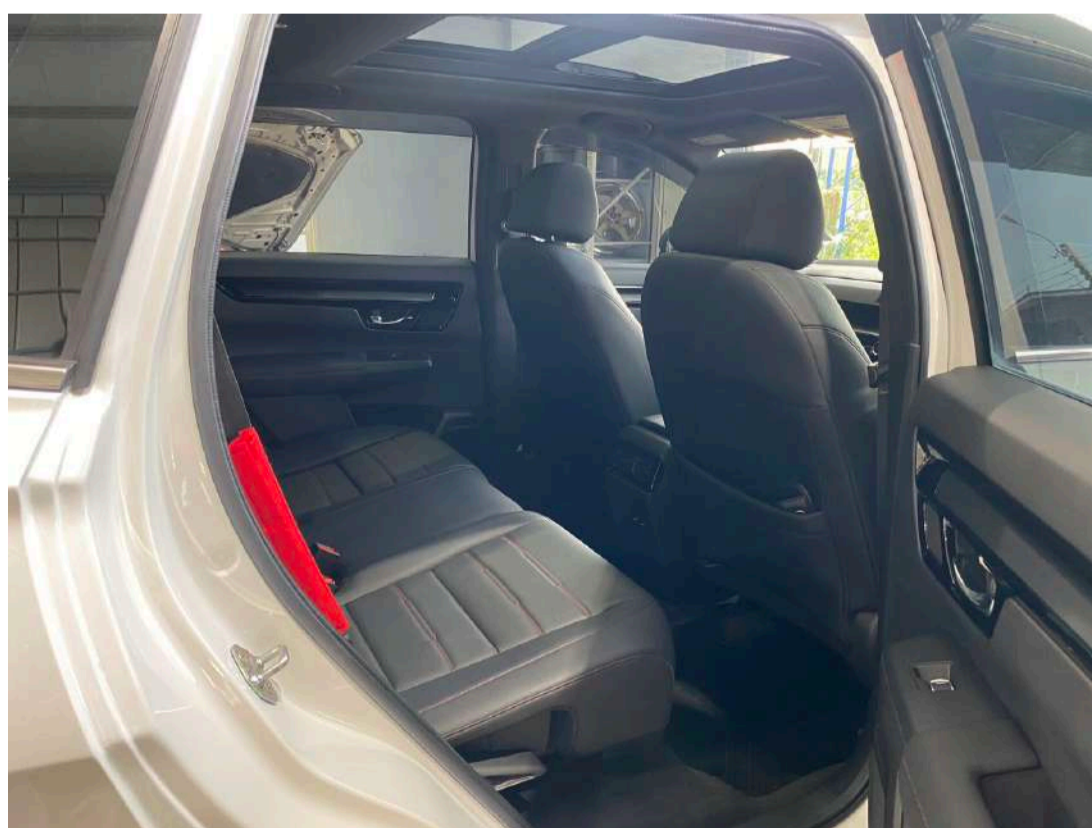
รูปภายใน Car Interior Photo

ประเมินสภาพรวม: ผ่าน
อุปกรณ์หลัก/อุปกรณ์เสริมขณะขับ:

- ✓ ระบบปรับอากาศ [ผ่าน]
- ✓ ไฟส่องสว่าง [ผ่าน]
- ✓ ไฟเลี้ยว/ไฟฉุกเฉิน [ผ่าน]
- ✓ หน้าปัดและมาตรวัด [ผ่าน]
- ✓ เข็มขัดนิรภัย [ผ่าน]
- ✓ แตร [ผ่าน]
- ✓ เครื่องเล่นเพลง [ผ่าน]
- ✓ ระบบปรับนาฬิกา [ผ่าน]
- ✓ เบาะนั่งยึดแน่น [ผ่าน]
- ✓ กระจกไฟฟ้า [ผ่าน]

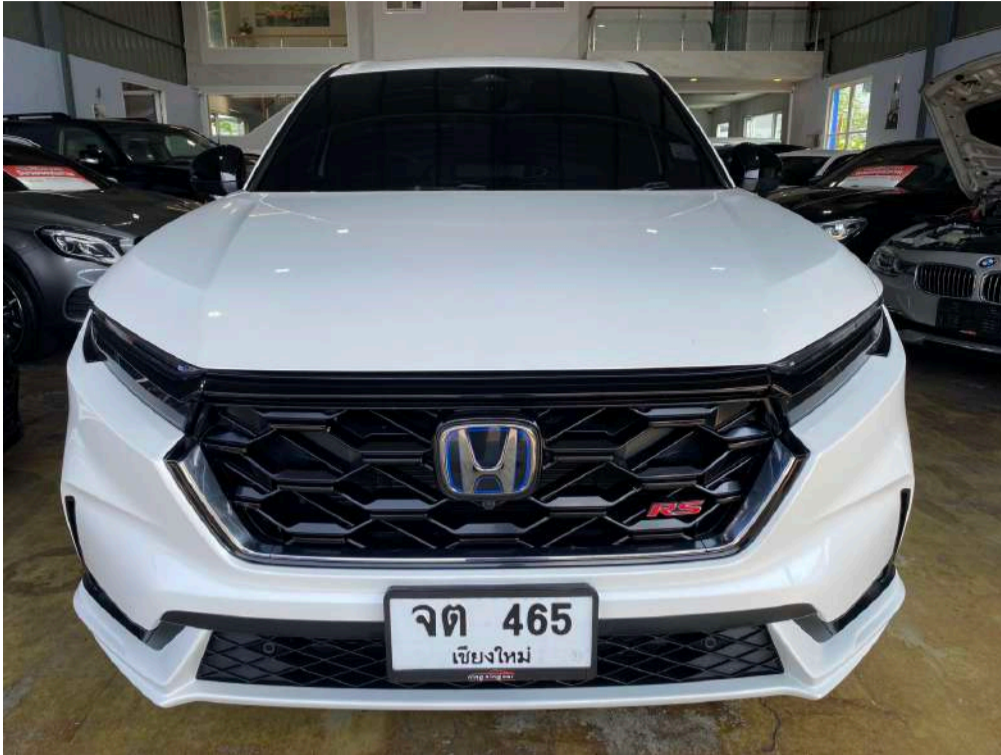
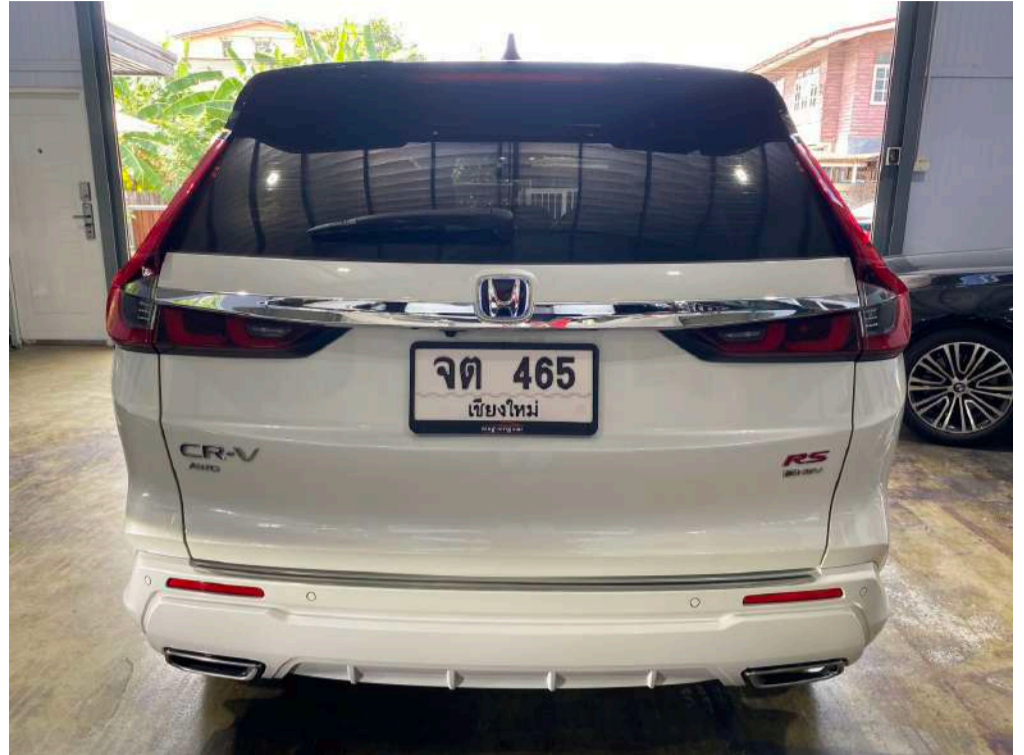
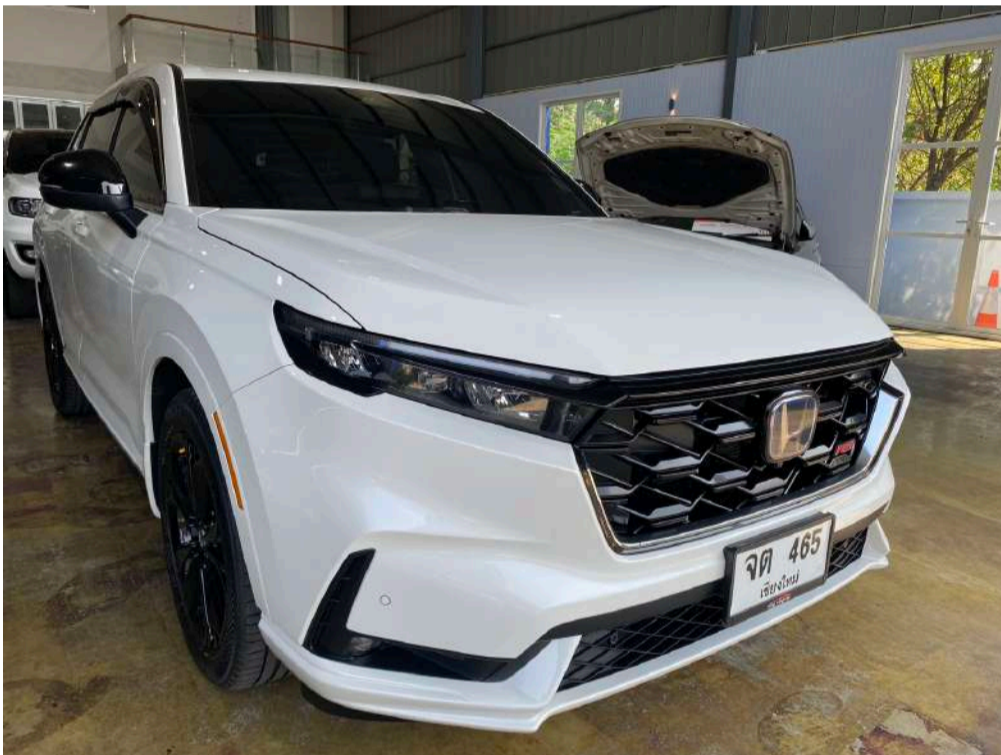
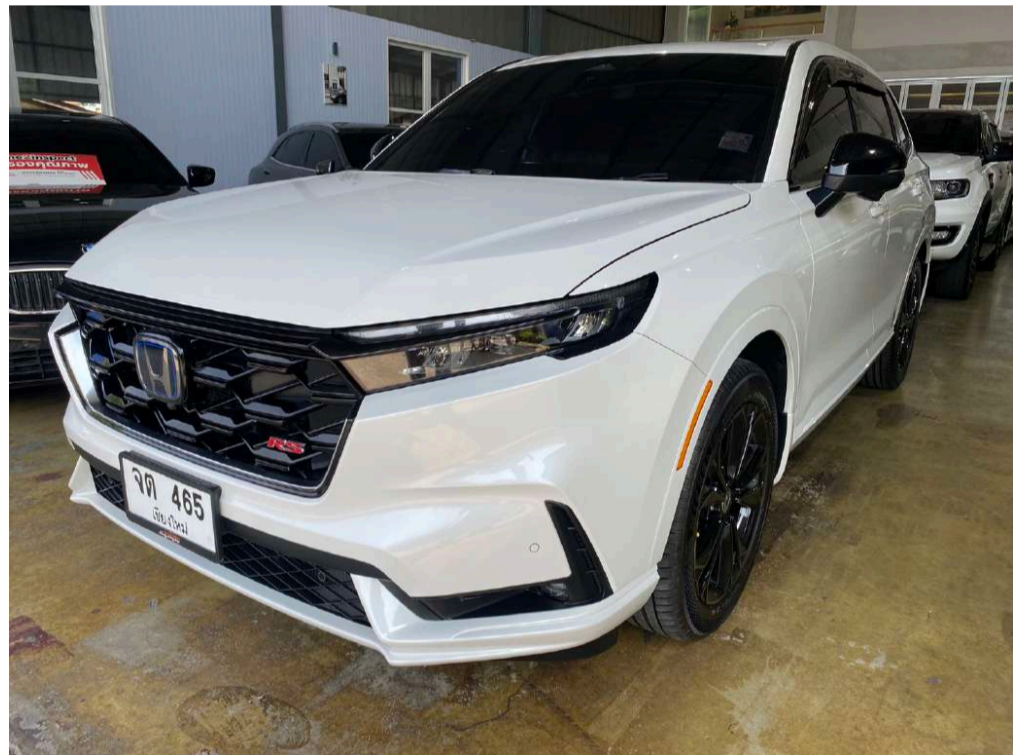
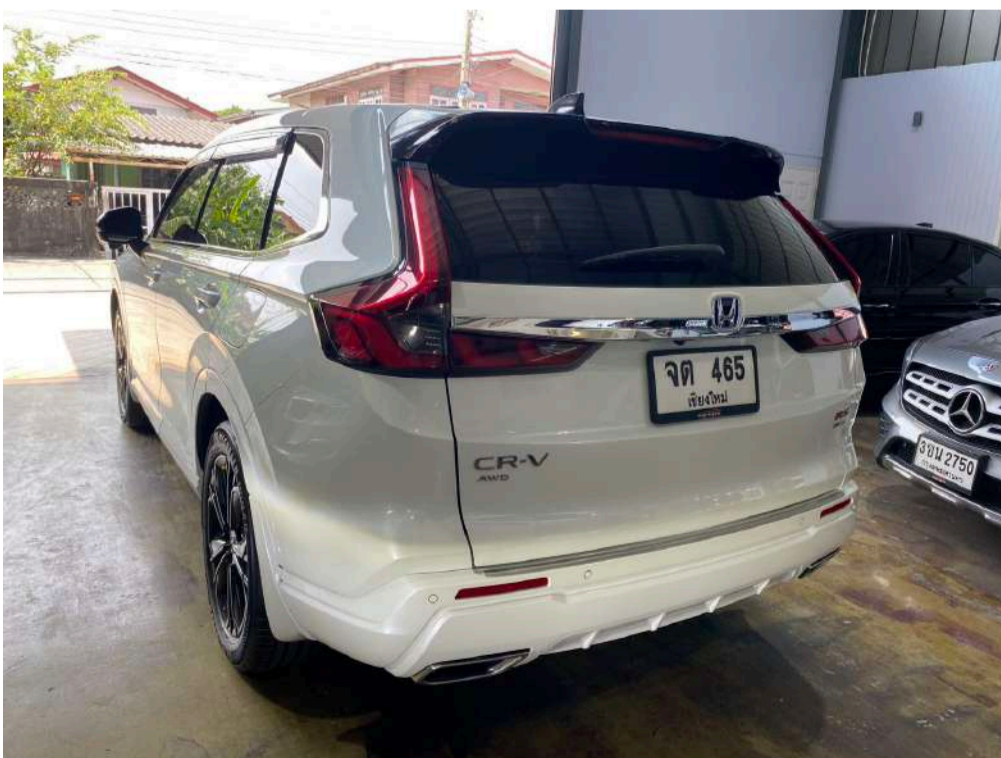
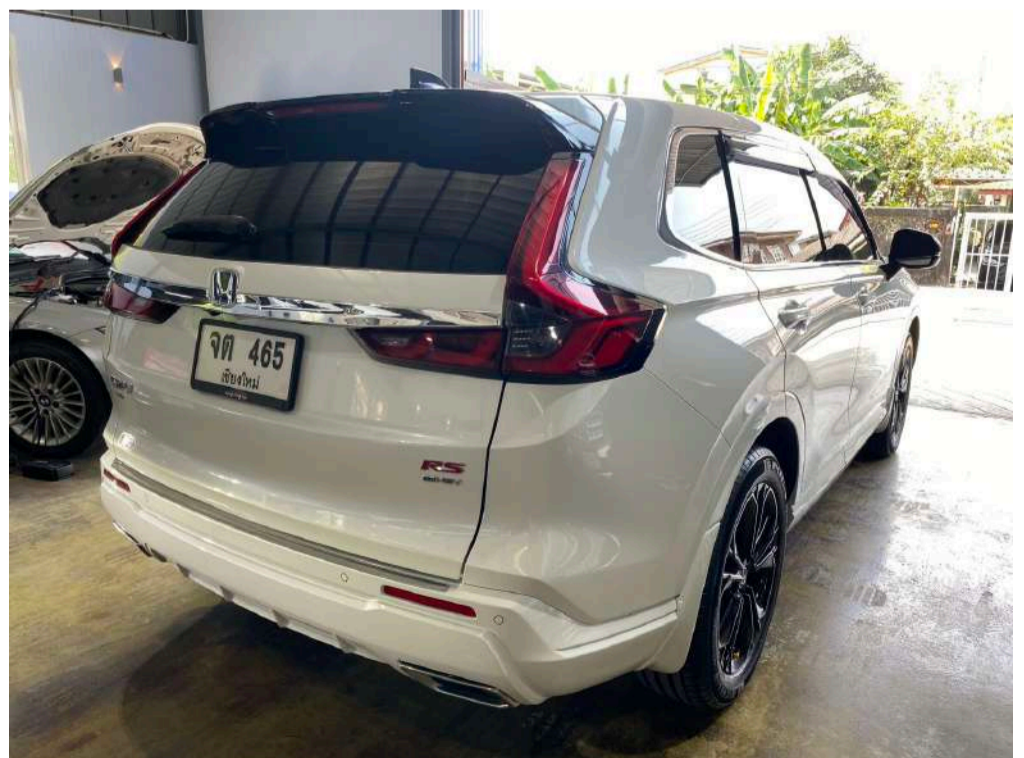
รูปภายนอก Car Exterior Photo

ประเมินสภาพรวม: ผ่าน
รายการที่รอการแก้ไข: ไม่พบรายการแก้ไข
ชิ้นส่วนประกอบตัวถังรถ

- ✓ แผ่นเพลทเลขตัวถังมองเห็นได้ชัดเจน
- ✓ ชิ้นส่วนประกอบตัวถังรถ ผ่านการวัดค่าความหนาของสีแล้ว
- ✓ สีรถตรงตามเสาเอกซอสารถทะเบียน

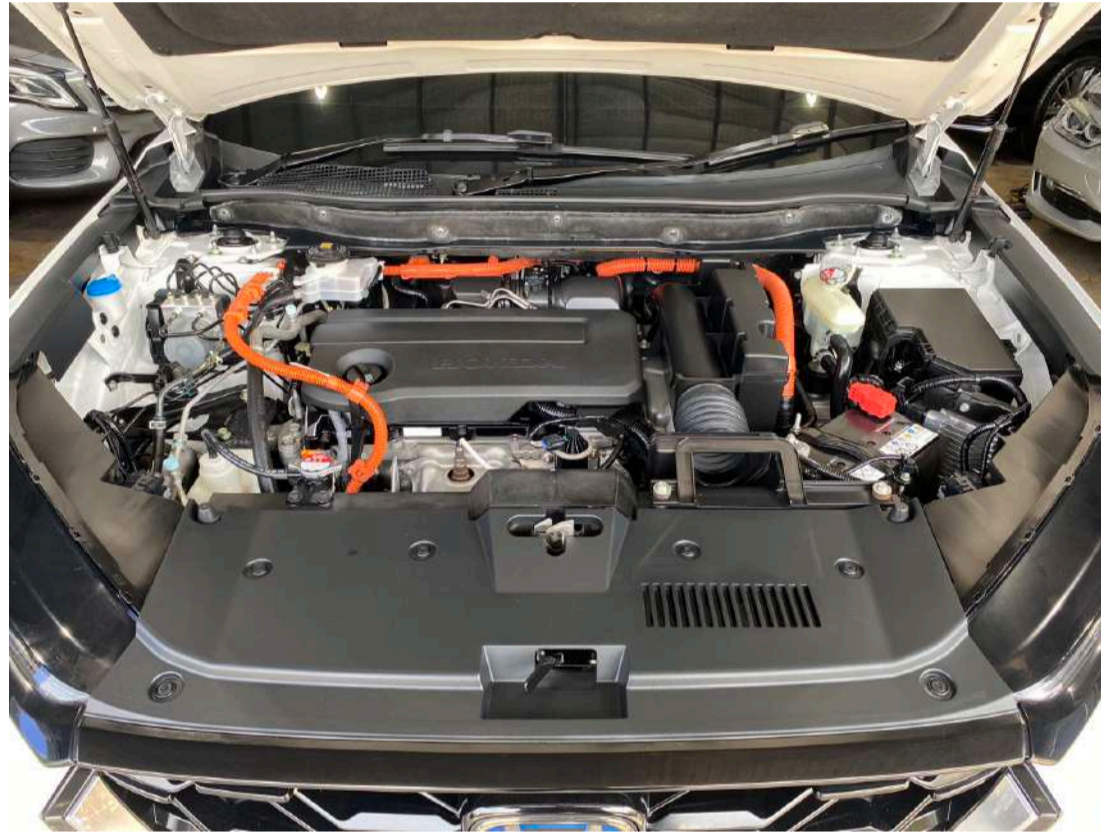
รูปเครื่องยนต์ Engine Photo

- ✓ รอบเดินเบาของเครื่องยนต์ปกติ
- ✓ ไม่มีปัญหาการสตาร์ทเครื่อง
- ✓ ระบบระบายความร้อนเครื่องยนต์แสดงค่าปกติ
- ✓ ไม่เกิดเสียงจากชิ้นส่วนหรือสายพานหน้าห้องเครื่อง
- ✓ ระบบเบรกไม่มีรอยร้าวซึม
- ✓ เครื่องยนต์ไม่มีคราบ/รอยร้าวซึม

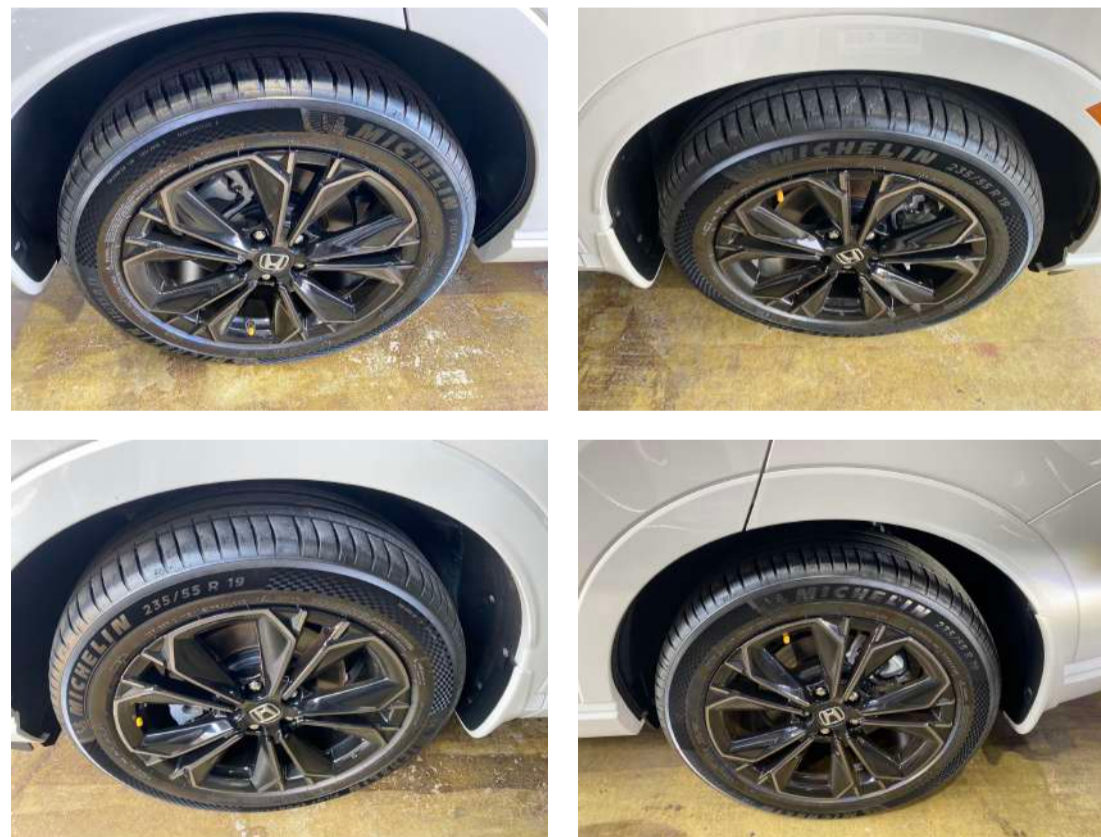
สภาพยางรถยนต์ Tire condition

ปีผลิตยางล้อหน้าซ้าย
Front Left Tire Manufacture Year

16/25

ปีผลิตยางล้อหน้าขวา
Front Right Tire Manufacture Year

ปีผลิตยางล้อหลังซ้าย
Back Left Tire Manufacture Year

ปีผลิตยางล้อหลังขวา
Back Right Tire Manufacture Year

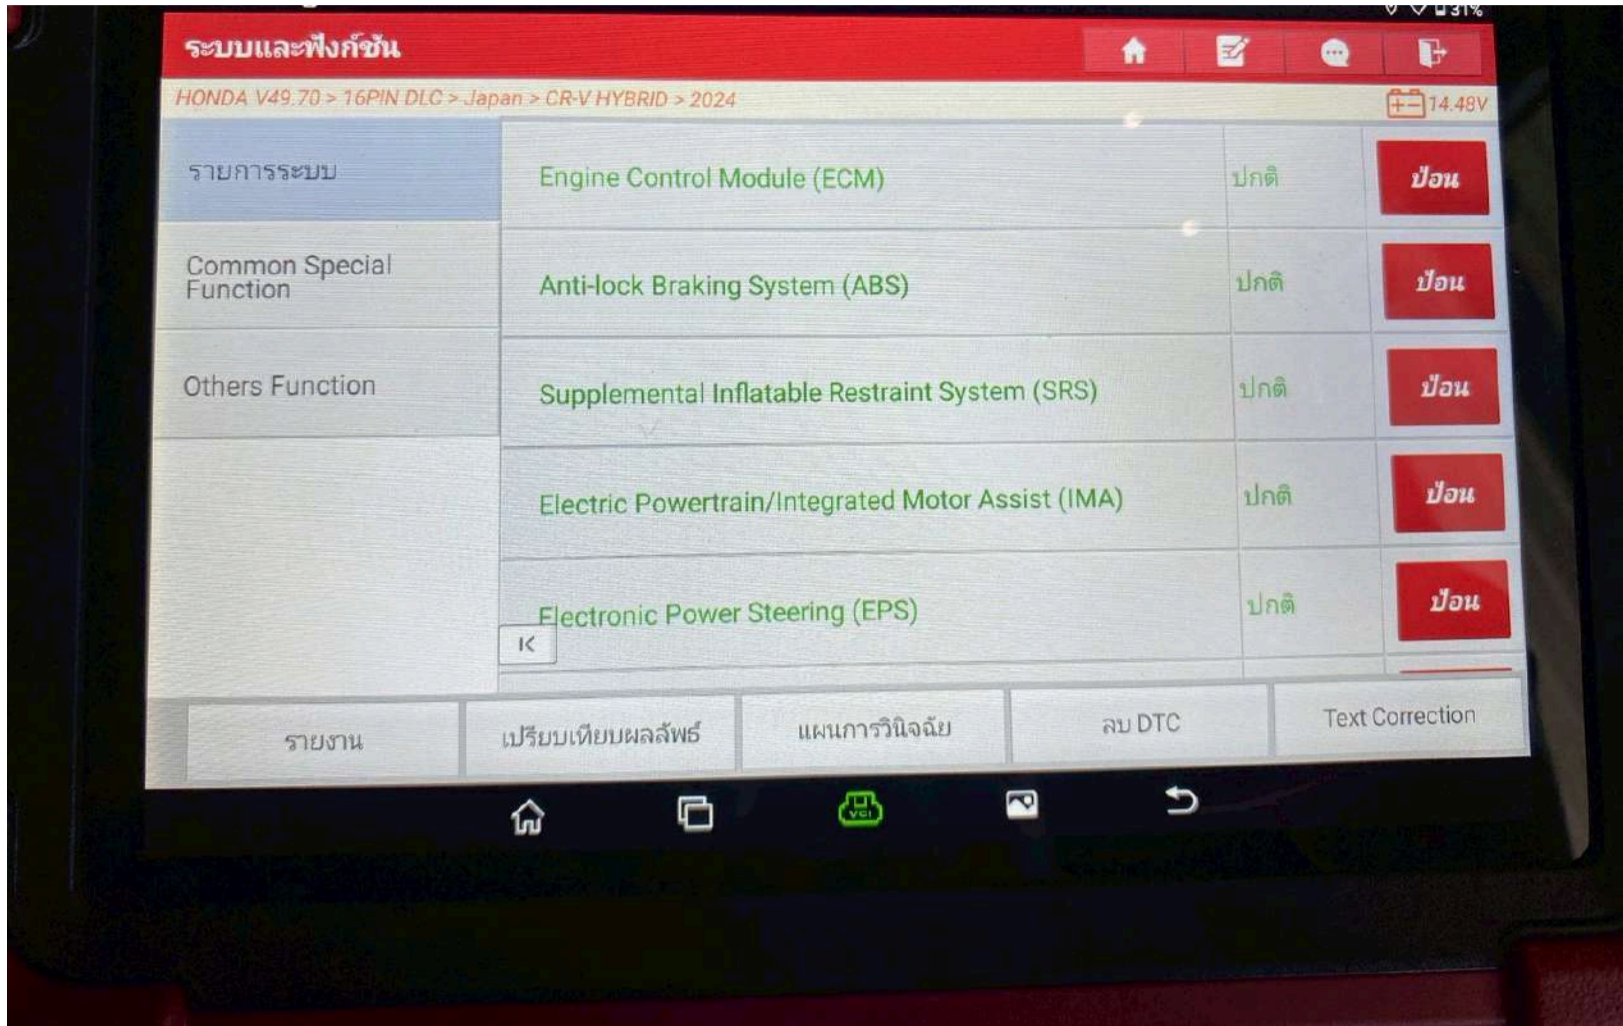
ระบบวินิจฉัยการทำงานรถยนต์ On-Board Diagnostics (OBD)

| ระบบการทำงานภายในรถยนต์ [OBD II On-Board Diagnostics (OBD)] | ดี (Good) |
