รายงานผลตรวจสภาพรถยนต์

INSPECTION REPORT

I025/0840-59

Toyota Yaris Ativ 1.2 S+

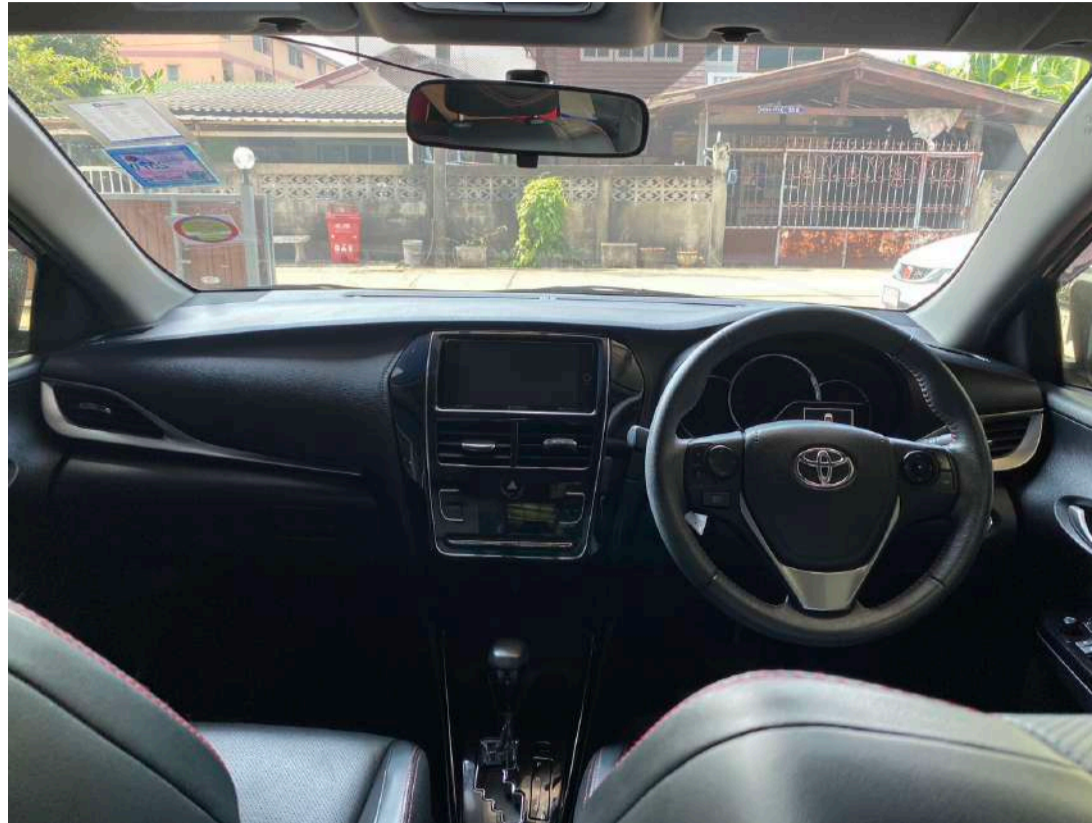
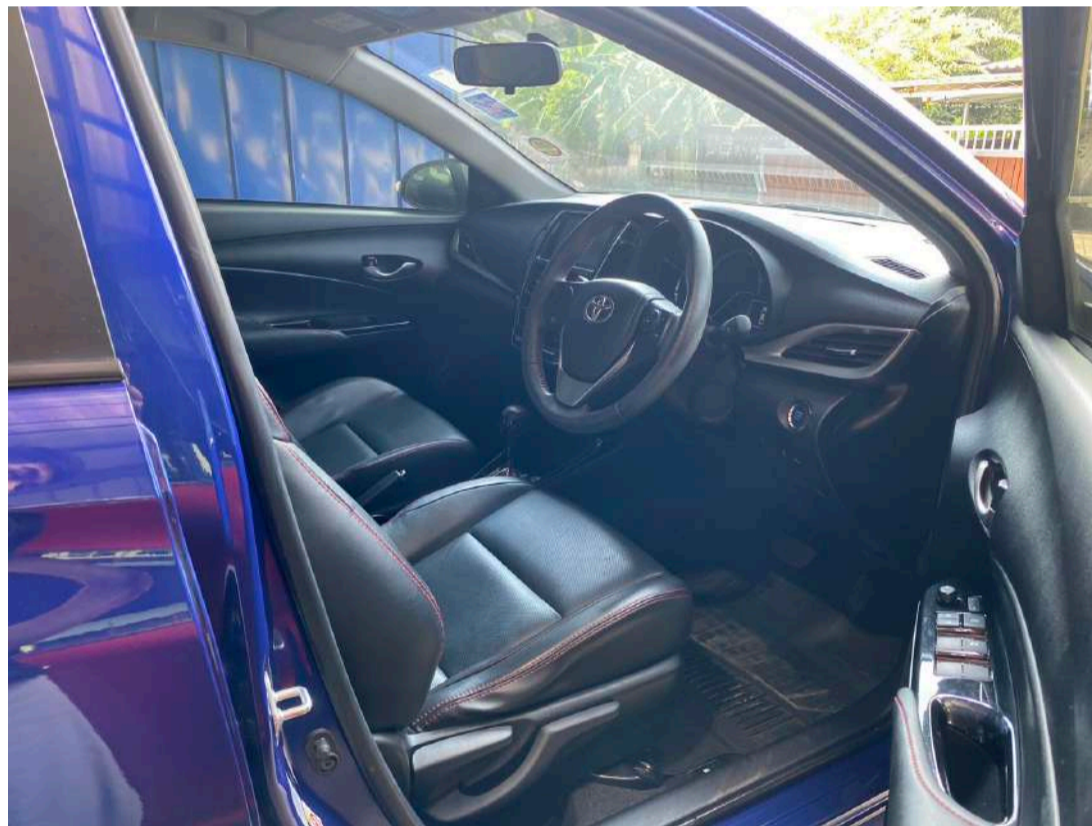
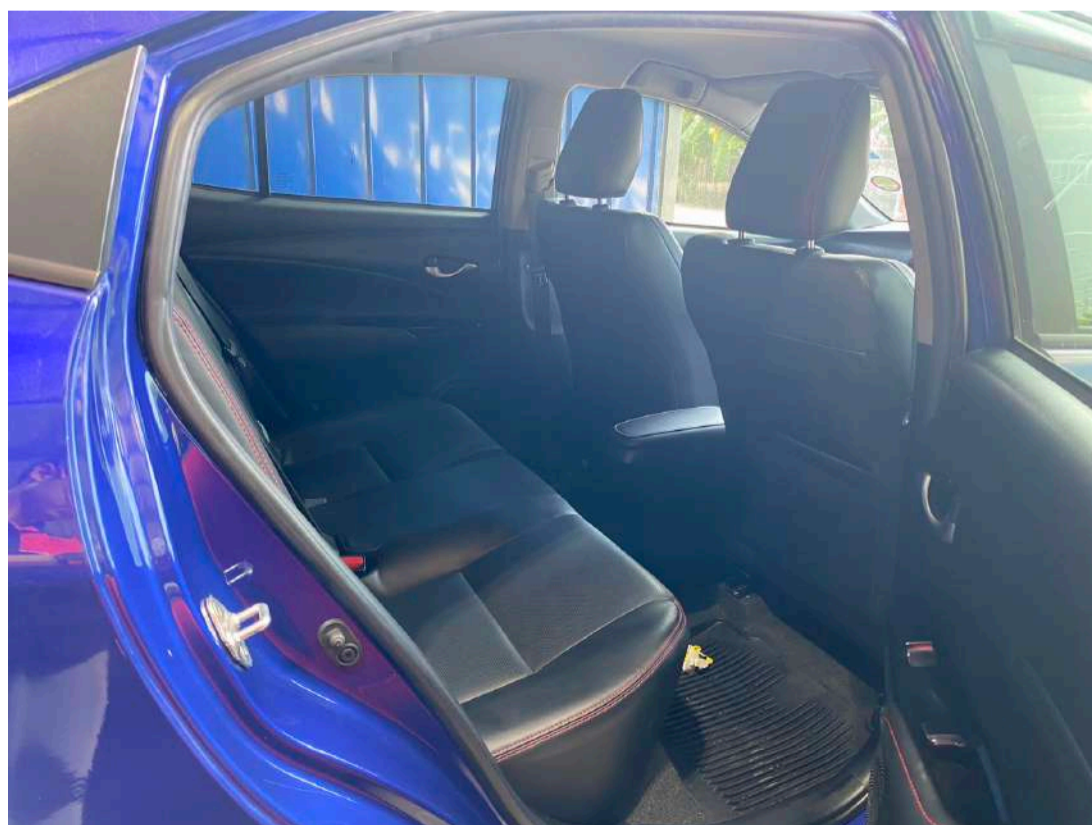
รูปภายใน Car Interior Photo

สภาพ ที่นั่ง [Seat Appearance]	ดี (Good)
การทำงาน การปรับ และการล็อคเบาะ [Seat Adjust functional]	ดี (Good)
สภาพ รางไต่เบาะ [Seat slide adjust rail]	ดี (Good)
เข็มขัดนิรภัย [Seat Belts]	ดี (Good)
แผงคอนโซลหน้า [Other Trims]	ดี (Good)
หน้าปัดและมาตรวัดไฟโชว์ปกติหรือไม่ [Dash Warning Lights & Gauges]	ปกติ (Normal)
เครื่องเสียงภายในรถ [Radio / Multiplayer]	ดี (Good)
ลำโพง [Speaker working]	ดี (Good)
แตร [Horn]	ดี (Good)
อุปกรณ์ปรับอากาศทำความเย็นและความร้อน [Air Condition / Heater]	ดี (Good)
สภาพ และการทำงาน หลังคาชั้นรูป หลังคาเปิดประทุน [Sunroof / Convertible functional and appearance]	N/A
ระบบไฟส่องสว่าง [All Lights System]	ดี (Good)
ชุดปัดน้ำฝน และระบบฉีดน้ำกระจก [Washers & Wipers]	ดี (Good)
สภาพยางขอบประตู [Weather Strip]	ดี (Good)
บานพับและกลอนประตู [Doors, Locks & Hinges]	ดี (Good)
การเปิดประตูจากด้านใน [Door Handle (inside)]	ดี (Good)
การทำงานของกระจกเลื่อนไฟฟ้า [Window Operation]	ดี (Good)
ไล่ฝ้ากระจกหลัง [Rear Window Demister]	ดี (Good)

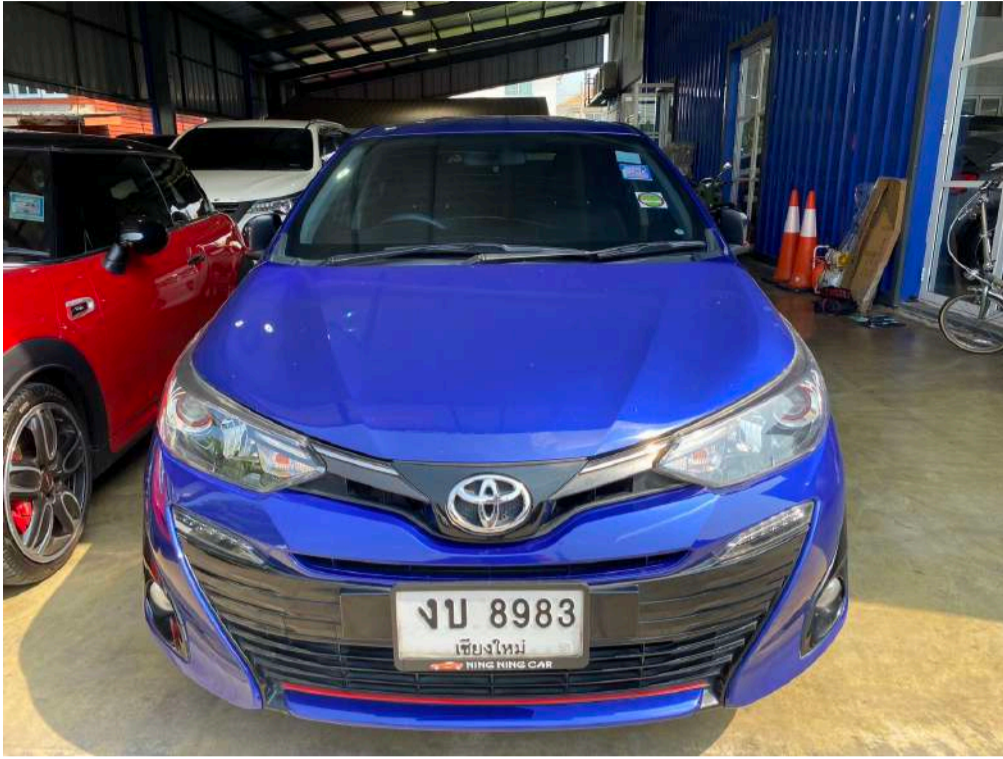
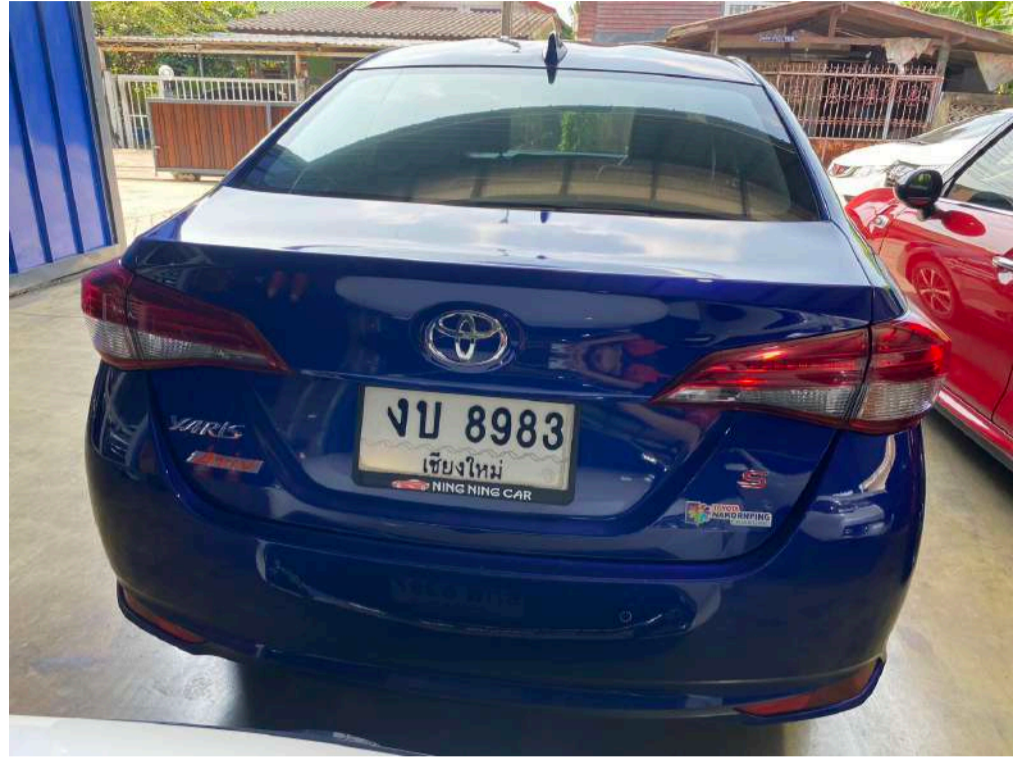
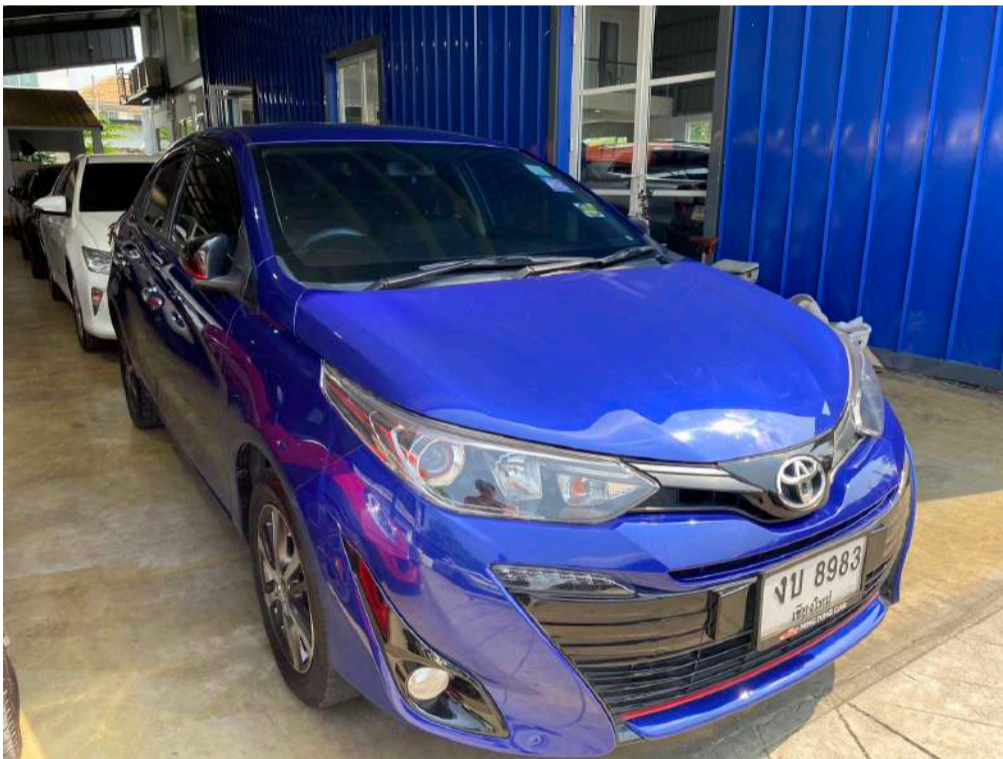
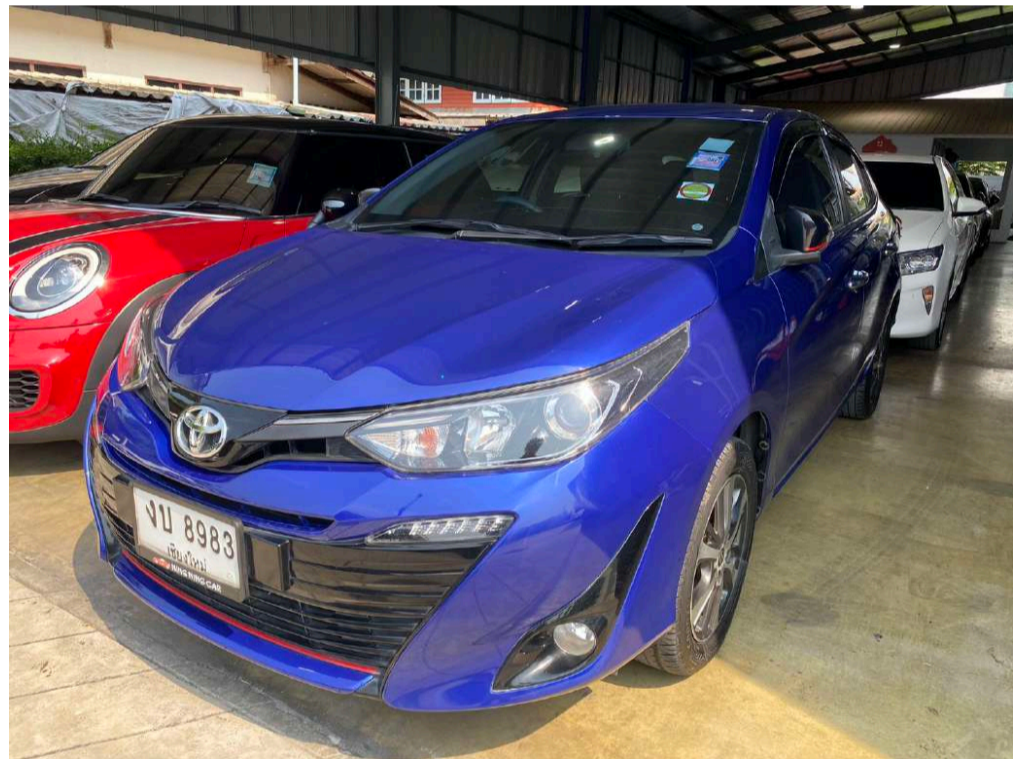
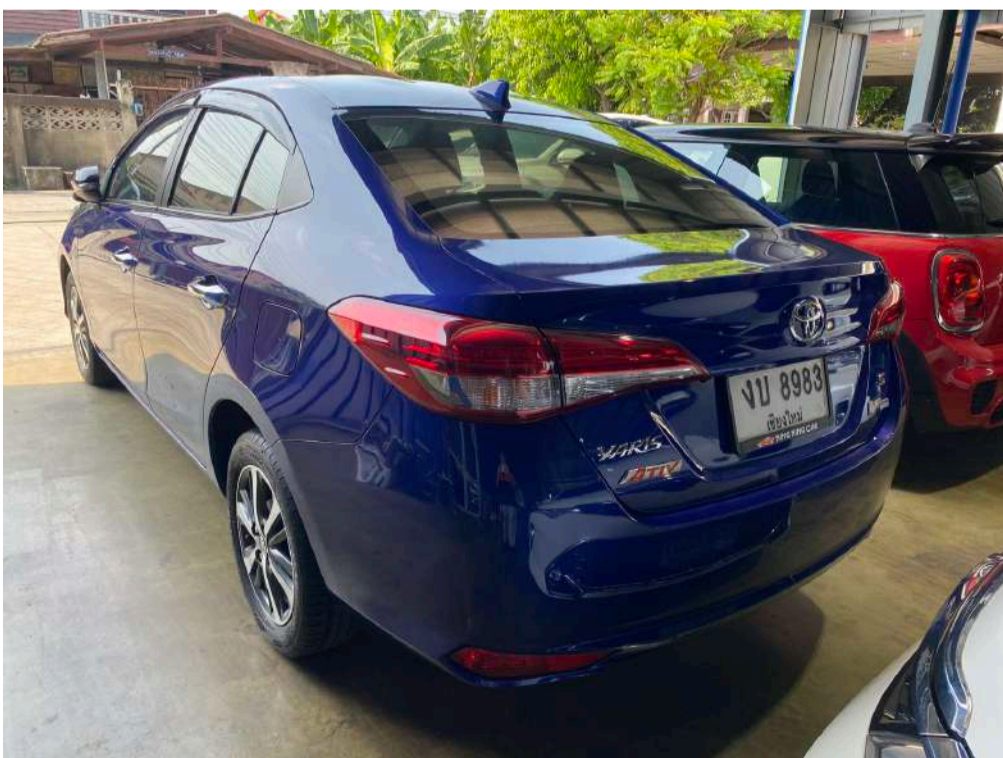
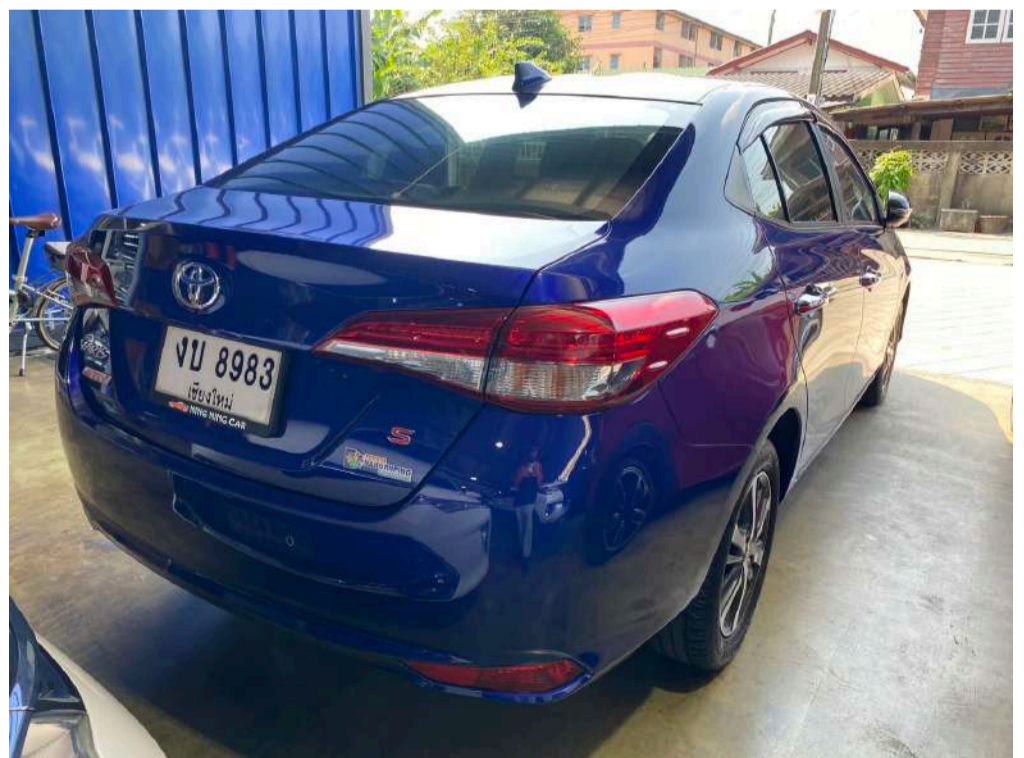
รูปภายนอก Car Exterior Photo

กันชนหน้า [Front Bumper]	ดี (Good)	กันชนหลัง [Rear Bumper]	ดี (Good)
กระจกบังลมหน้า [Windshield]	ดี (Good)	กระจกบังลมหลัง [Rear Screen]	ดี (Good)
กระจกมองข้างซ้าย [Left Rear Mirror]	ดี (Good)	กระจกมองข้างขวา [Right Rear Mirror]	ดี (Good)
แก้มบังโคลนหน้าซ้าย [Front Left Wing]	ดี (Good)	แก้มบังโคลนหน้าขวา [Front Right Wing]	ดี (Good)
แก้มบังโคลนหลังซ้าย [Rear Left Wing]	ดี (Good)	แก้มบังโคลนหลังขวา [Rear Right Wing]	ดี (Good)
ประตูหน้าซ้าย [Front Left Door]	ดี (Good)	ประตูหน้าขวา [Front Right Door]	ดี (Good)
ประตูหลังซ้าย [Rear Left Door]	ดี (Good)	ประตูหลังขวา [Rear Right Door]	ดี (Good)
ประตูเลื่อนด้านซ้าย [Sliding Left Door]	N/A	ประตูเลื่อนด้านขวา [Sliding Right Door]	N/A
ประตูท้าย,ฝากระโปรงท้าย [Rear Tail Gate]			ดี (Good)
ฝากระโปรงหน้ารถ [Bonnet]			ดี (Good)
กระจังหน้ารถ [Front Grill]			ดี (Good)
การทำงานของฝาช่องเติมน้ำมัน [Fuel Cap functional]			ดี (Good)
การทำงานการเปิดปิดประตูทุกบาน [All Door Handle Functional]			ดี (Good)

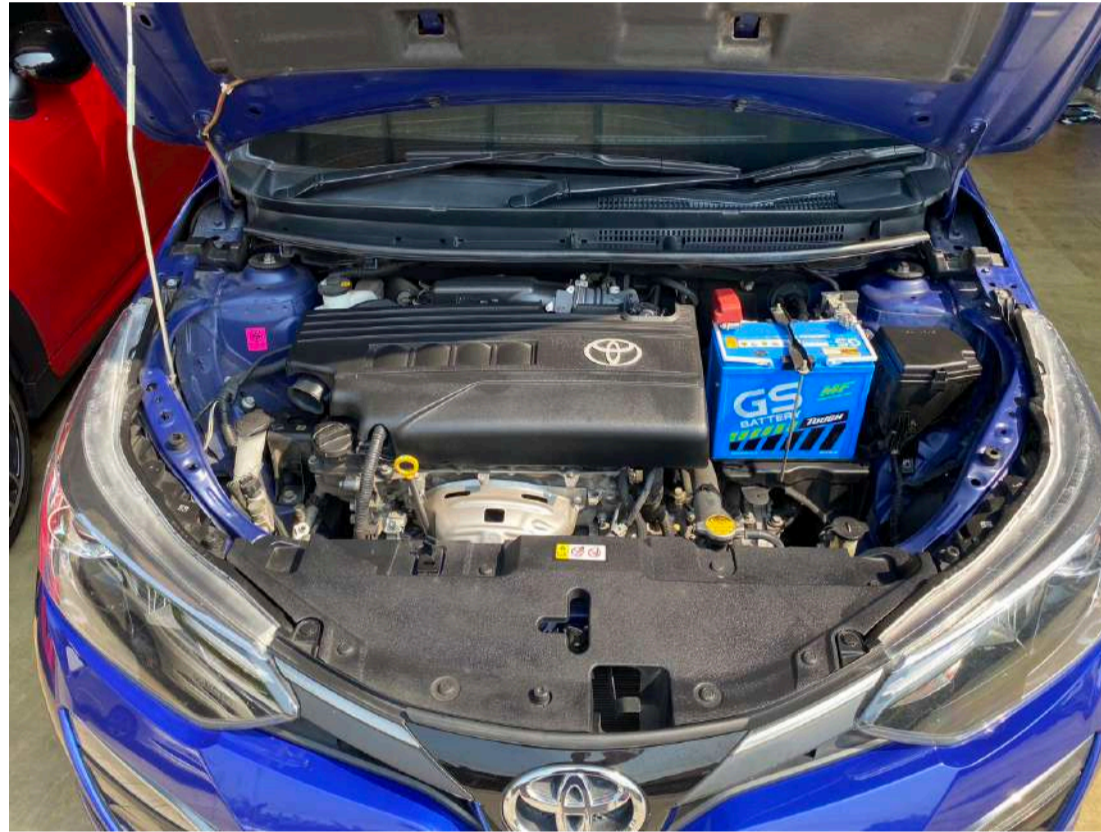
รูปเครื่องยนต์ Engine Photo

ระดับของเหลว [Fluid Level]	ดี (Good)	หม้อลมเบรค [Brake Booster]	ดี (Good)
จุดจับยึด [Mountings]	ดี (Good)	สายไฟและท่อ [Hoses & Pipes]	ดี (Good)
ระบบน้ำมันเชื้อเพลิง [Fuel System]	ดี (Good)	การรั่วไหลของน้ำมัน [Fluid Leaks]	ไม่มี (NO)
ระบบการจุดระเบิด [Ignition System]			ดี (Good)
ปั๊มน้ำ, ท่อน้ำ และพัดลม [Water Pump Hoses& Fan]			ดี (Good)
เครื่องเดินเบาปกติ ไม่สั่นผิดปกติ [Idle run smoothly, no abnormal shake]			ดี (Good)
กุญแจบิดง่าย/กุญแจระบบกดทำงานปกติ [Key Turn Smoothly/ Push Start Normal operation]			ดี (Good)
ไม่มีเสียงหอนผิดปกติ [No Squeaks Noise]			ดี (Good)
ควันไม่ขาว ควันไม่ดำ [No white or black smoke]			ดี (Good)
เครื่องยนต์ไม่พบการรั่วซึม [No any leak on engine]			ไม่มี (NO)
แม่ปั๊มเบรค [Master Cylinder Pressure]			ดี (Good)
หม้อน้ำ และฝาหม้อน้ำ [Radiator & Cap]			ดี (Good)
ลูกรอกและสายพาน [Drive Belt & Pulleys]			ดี (Good)
เสียงท่อไอเสียดังปกติ ไม่มีรั่ว [Exhaust quiet and free from leaks]			ดี (Good)

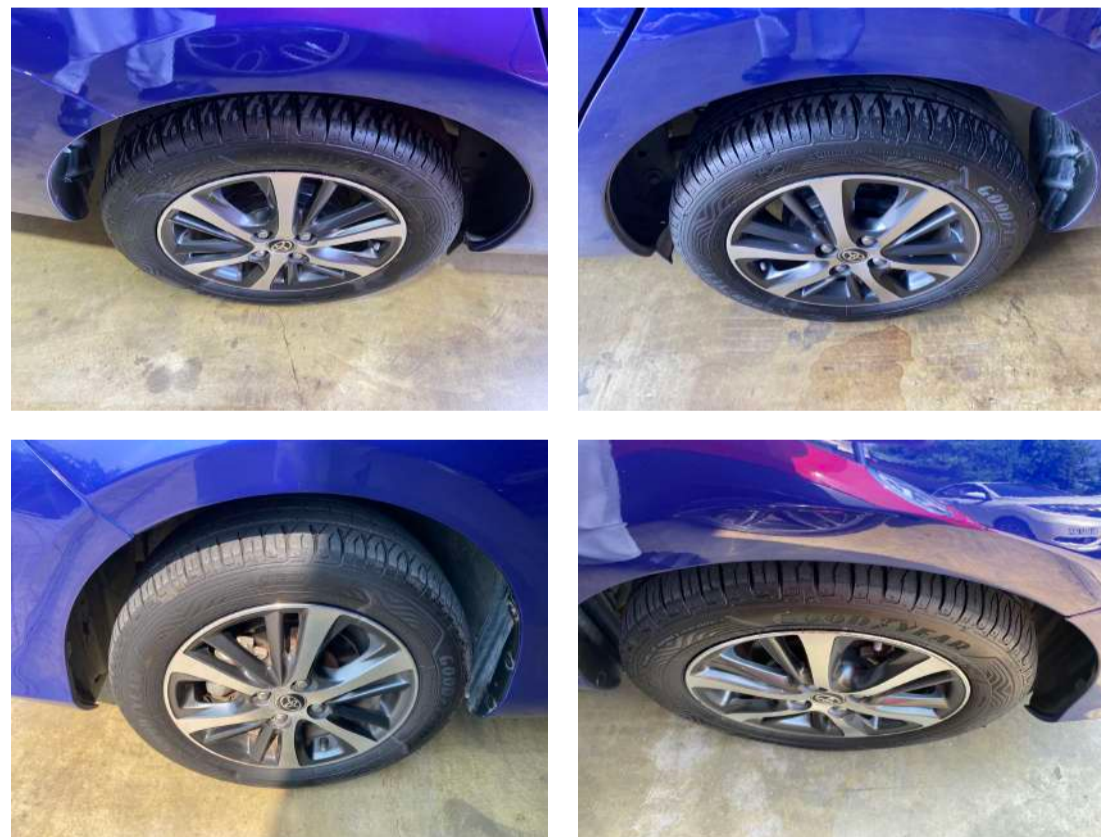
สภาพยางรถยนต์ Tire condition

ปีผลิตยางล้อหน้าซ้าย
Front Left Tire Manufacture Year

39/22

ปีผลิตยางล้อหน้าขวา
Front Right Tire Manufacture Year

ปีผลิตยางล้อหลังซ้าย
Back Left Tire Manufacture Year

ปีผลิตยางล้อหลังขวา
Back Right Tire Manufacture Year

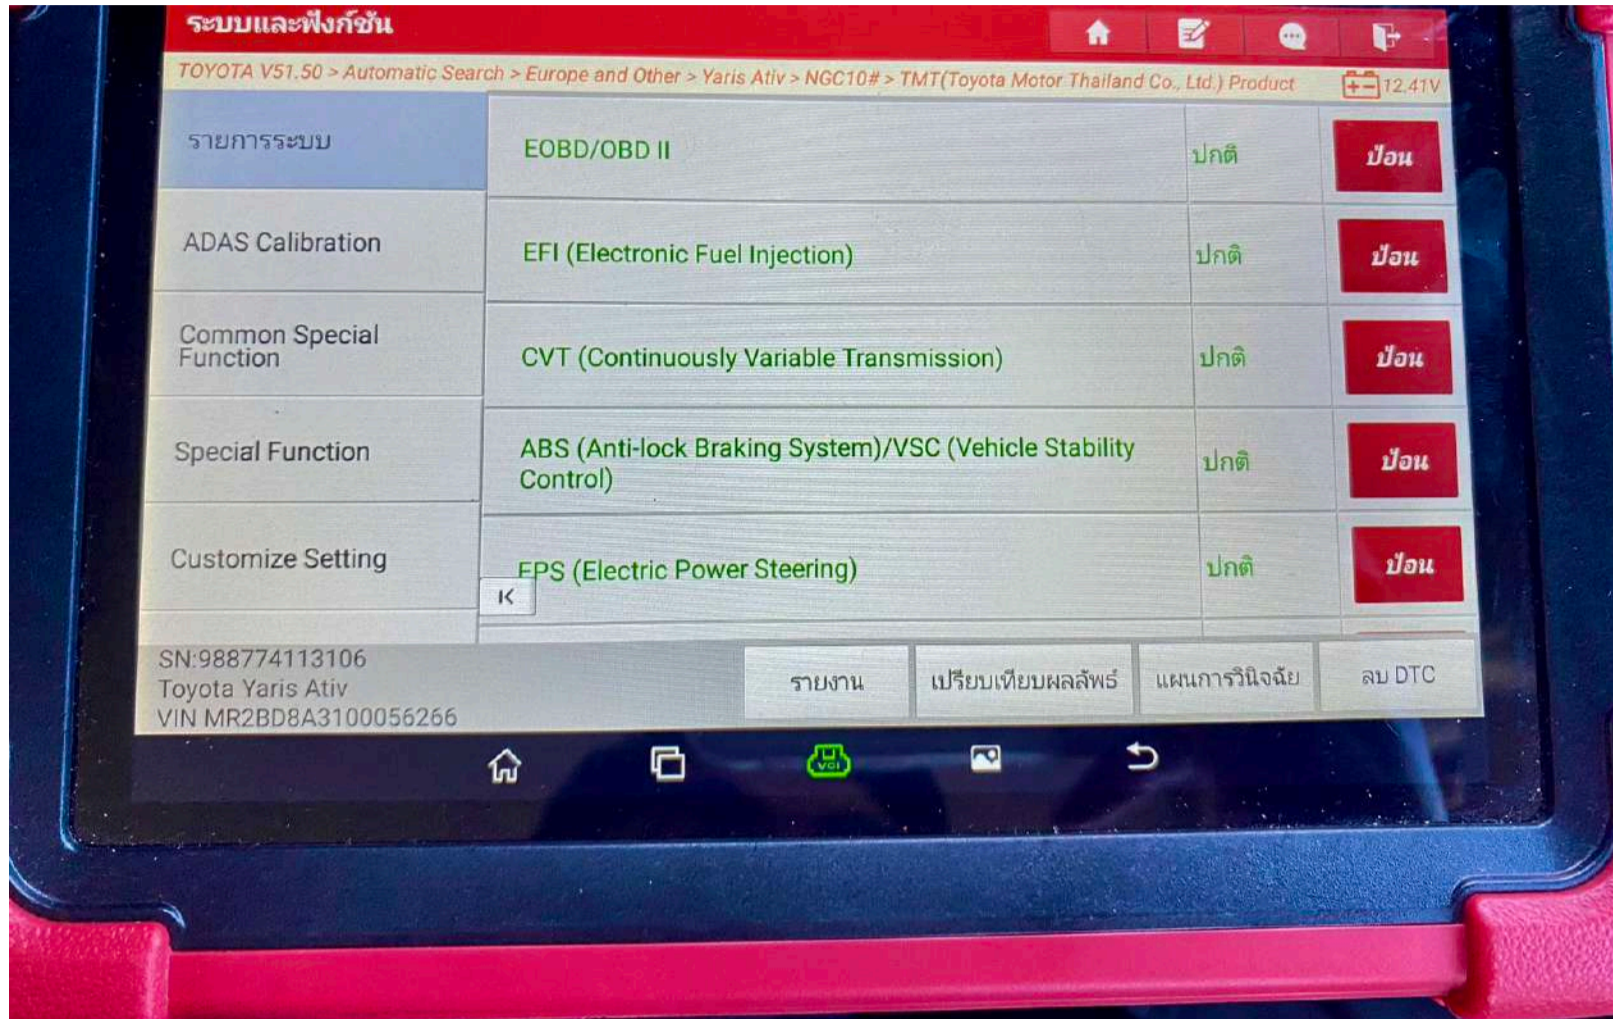
ระบบวินิจฉัยการทำงานรถยนต์ On-Board Diagnostics (OBD)

ไม่เคยเกิดอุบัติเหตุรุนแรงจนทำให้โครงสร้างรถมีปัญหาความปลอดภัย [No Evidence of Major or Hail Damage]	ดี (Good)
ไม่มีการตัดต่อ ดัดแปลง แชสซี และโครงสร้างรถ [No chassis and cab structure modified]	ดี (Good)
ไม่เคยประสบภัยจมน้ำ [No Evidence of Flood]	ดี (Good)
ไม่เคยประสบภัยอัคคีภัย [No Evidence of Fire]	ดี (Good)
ระบบการทำงานภายในรถยนต์ [OBD II On-Board Diagnostics (OBD)]	ดี (Good)
