รายงานผลตรวจสภาพรถยนต์

INSPECTION REPORT

I025/0840-63

Honda ACCORD 2.0 Hybrid TECH

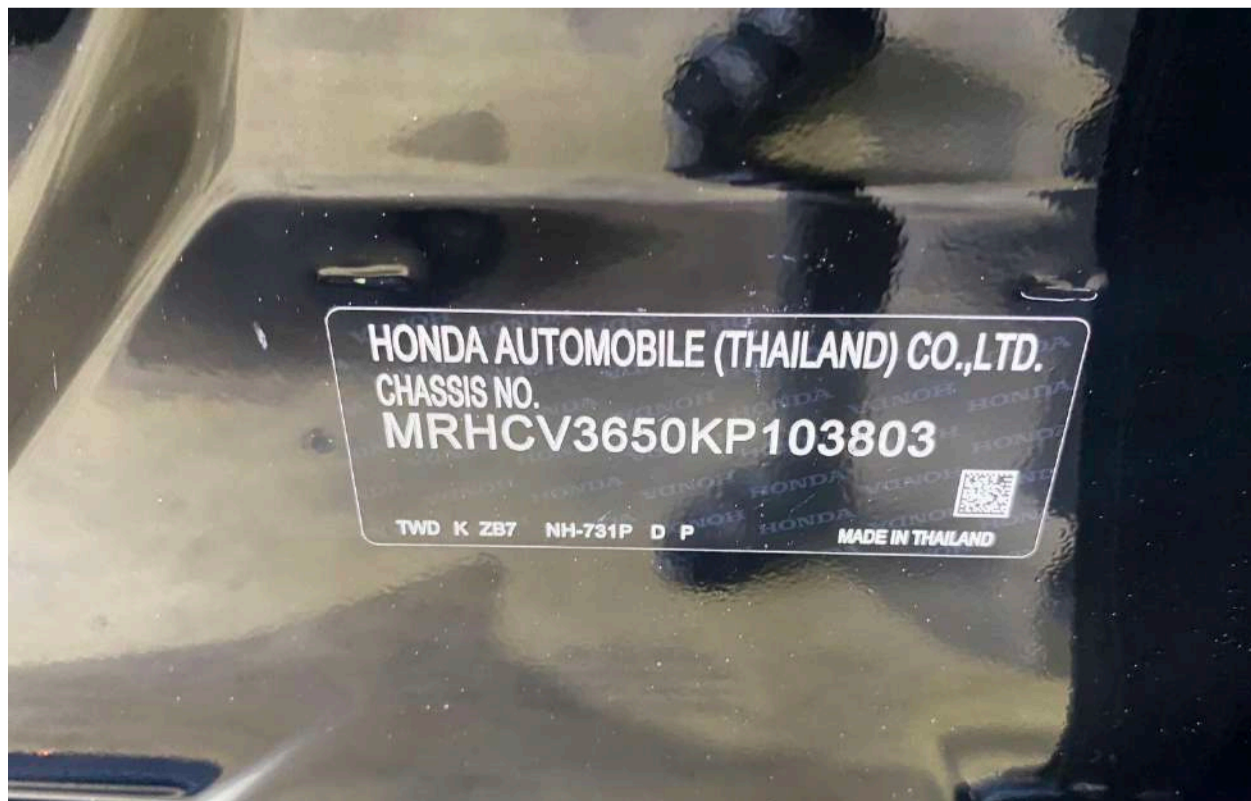
รูปแผ่นเพลท Vehicle Identification Plate Photo

- ✓ แผ่นเพลทเลขตัวถังมองเห็นได้ชัดเจน
- ✓ ชิ้นส่วนประกอบตัวถังรถ ผ่านการวัดค่าความหนาของสีแล้ว
- ✓ สีรถตรงตามเสาเอกสารถะเบียน

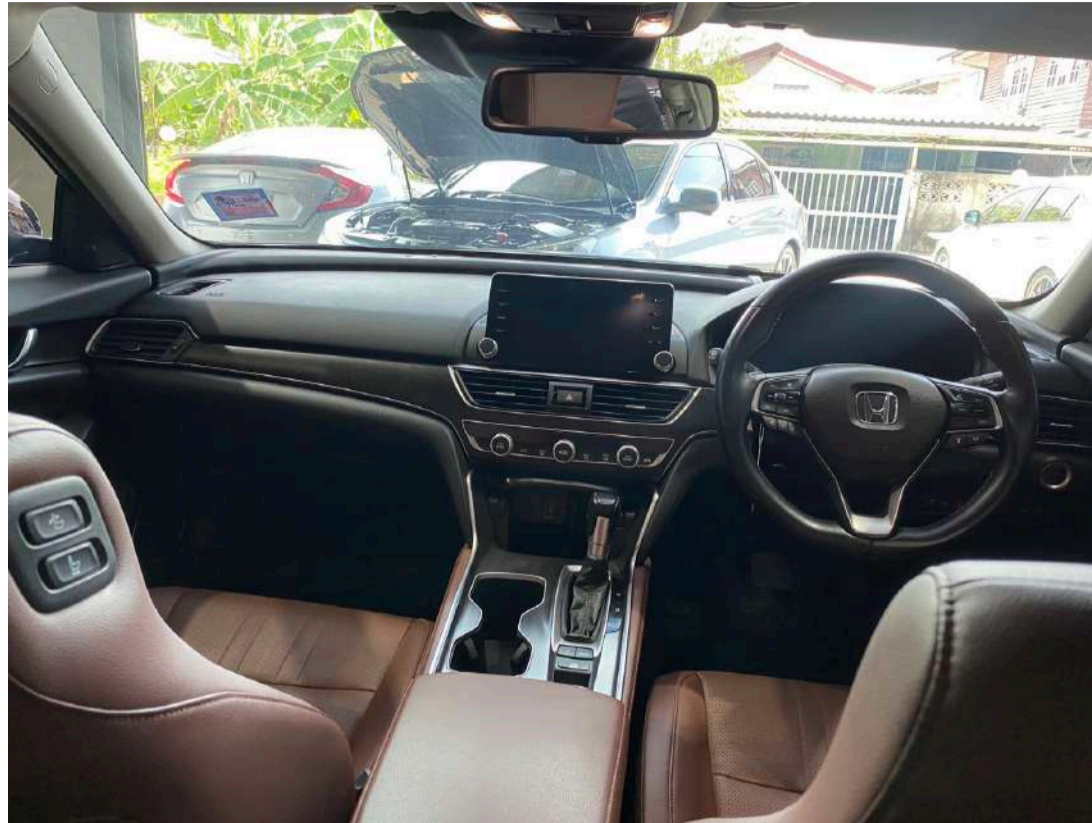
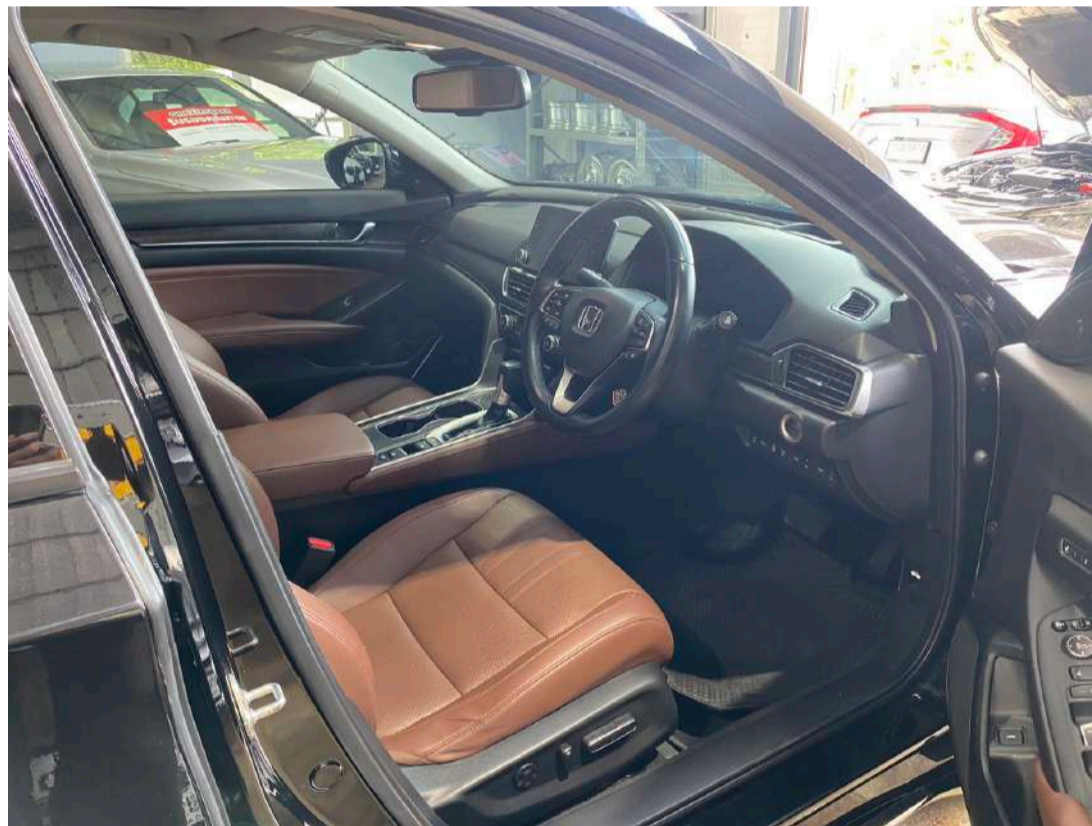
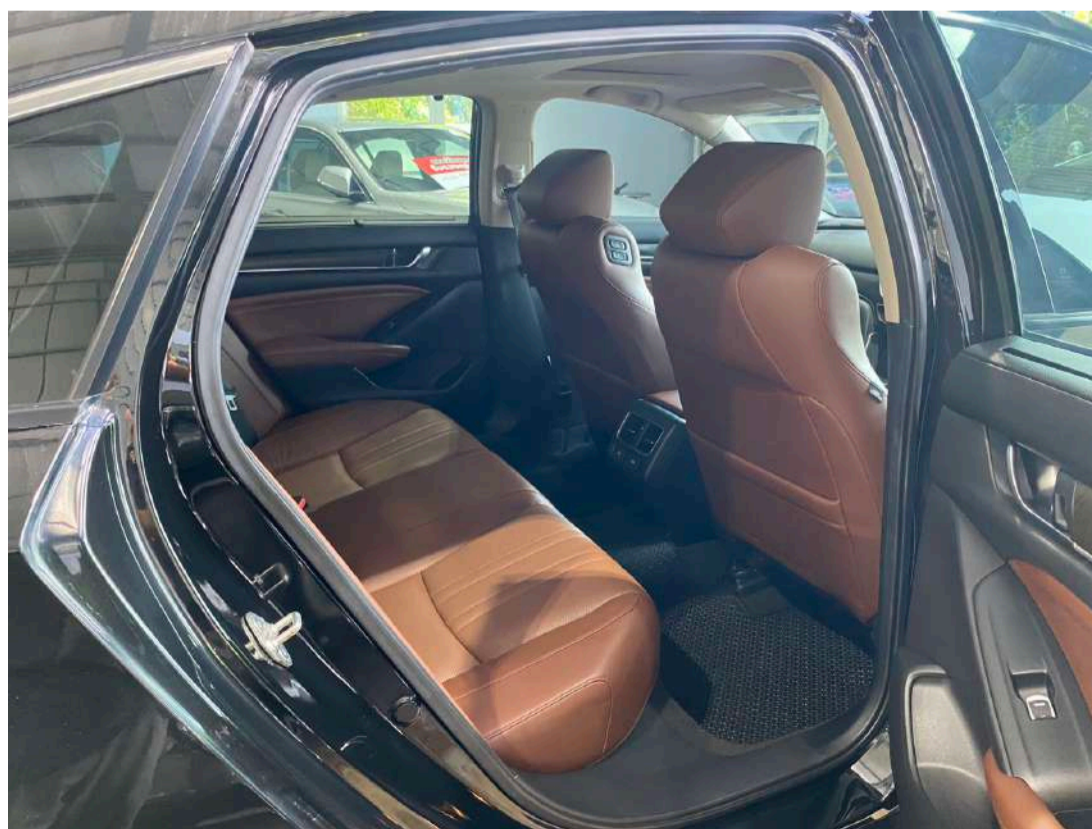
รูปภายใน Car Interior Photo

ประเมินสภาพรวม: ผ่าน
อุปกรณ์หลัก/อุปกรณ์เสริมขณะขับ:

- ✓ ระบบปรับอากาศ [ผ่าน]
- ✓ ไฟส่องสว่าง [ผ่าน]
- ✓ ไฟเลี้ยว/ไฟฉุกเฉิน [ผ่าน]
- ✓ หน้าปัดและมาตรวัด [ผ่าน]
- ✓ เข็มขัดนิรภัย [ผ่าน]
- ✓ แตร [ผ่าน]
- ✓ เครื่องเล่นเพลง [ผ่าน]
- ✓ ระบบปัดน้ำฝน [ผ่าน]
- ✓ เบาะนั่งยึดแน่น [ผ่าน]
- ✓ กระจกไฟฟ้า [ผ่าน]

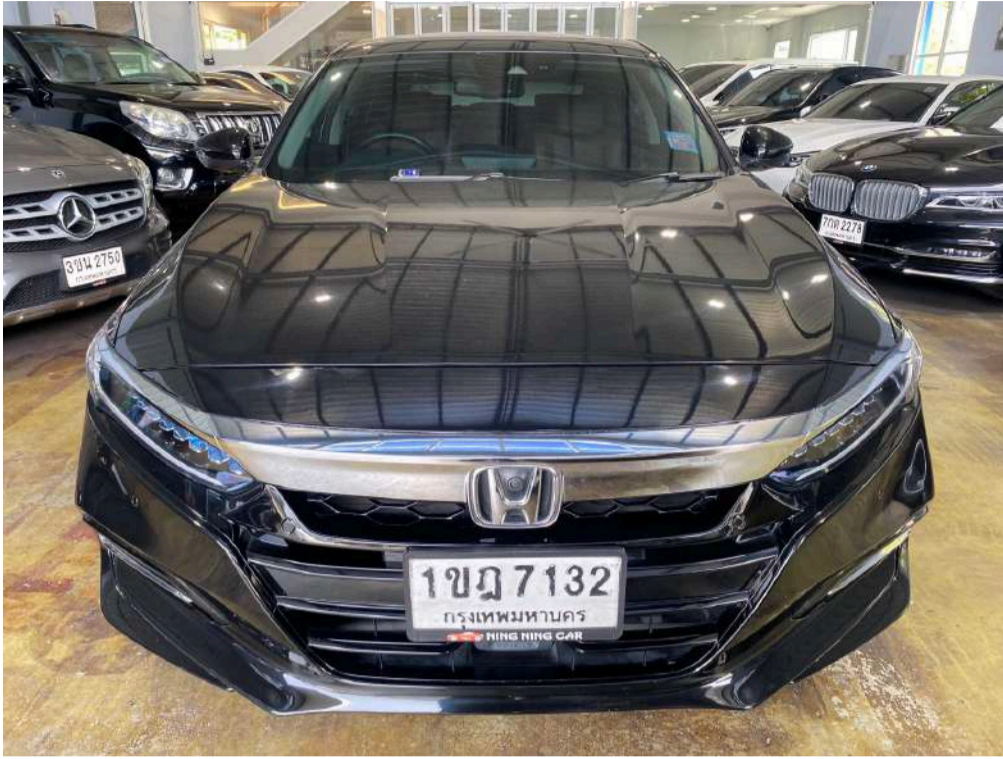
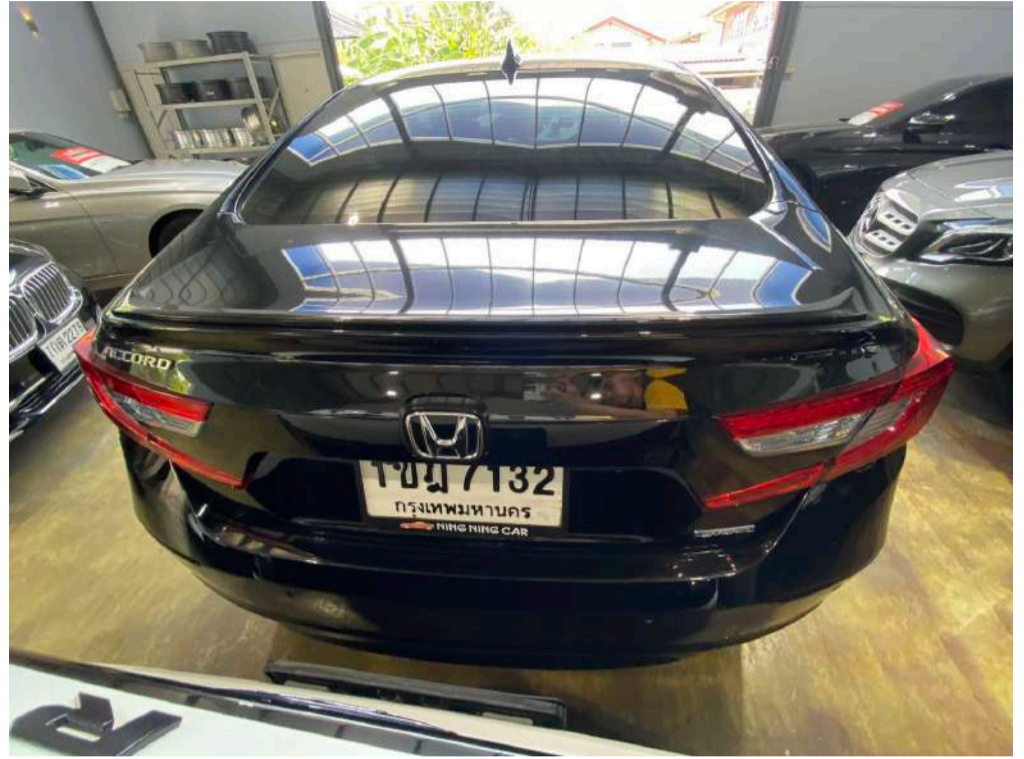
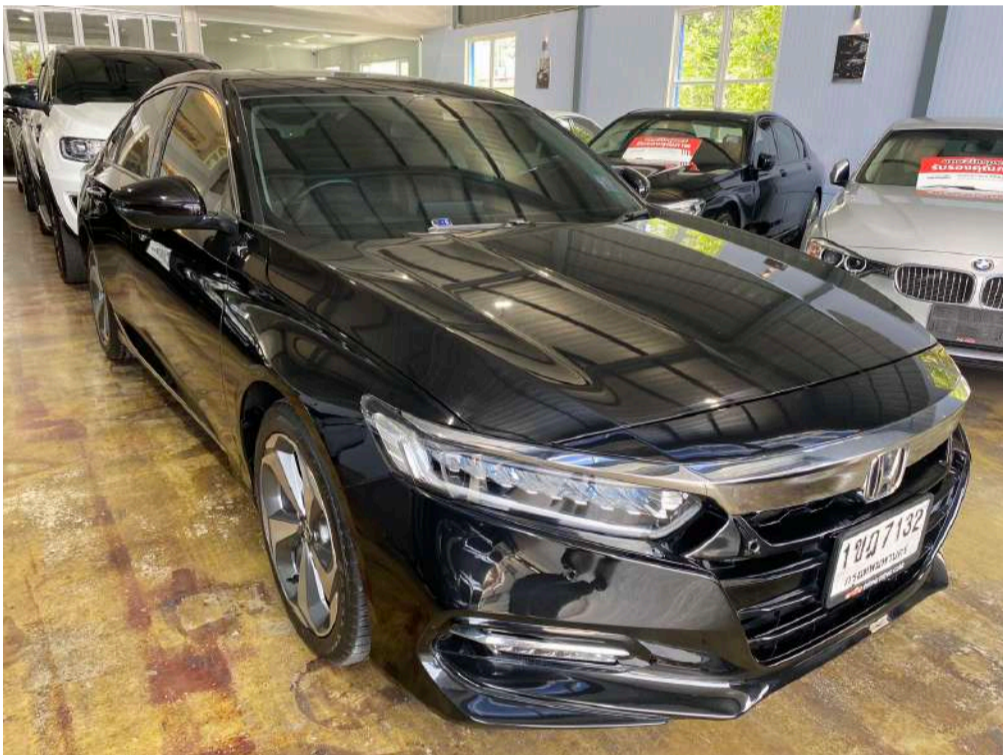
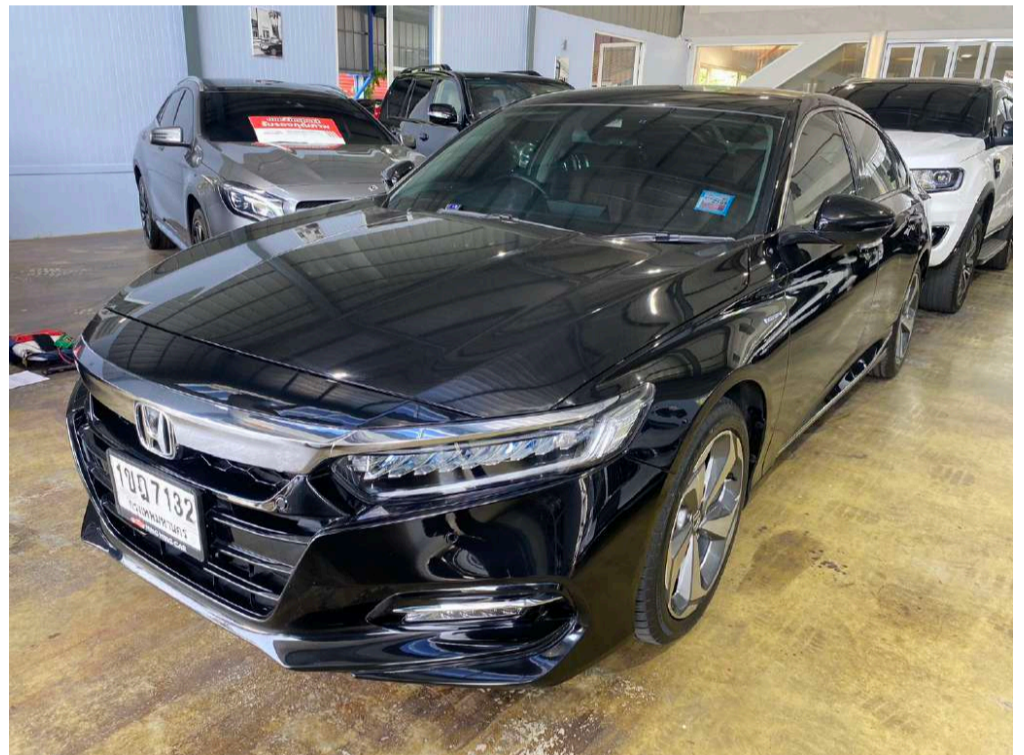
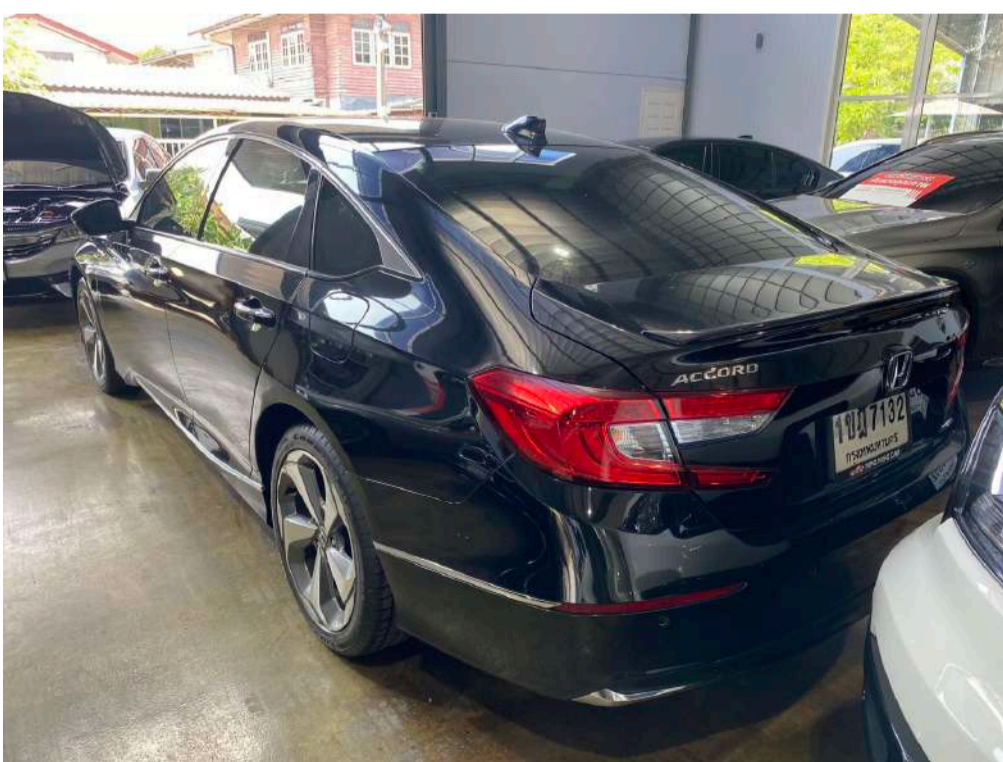
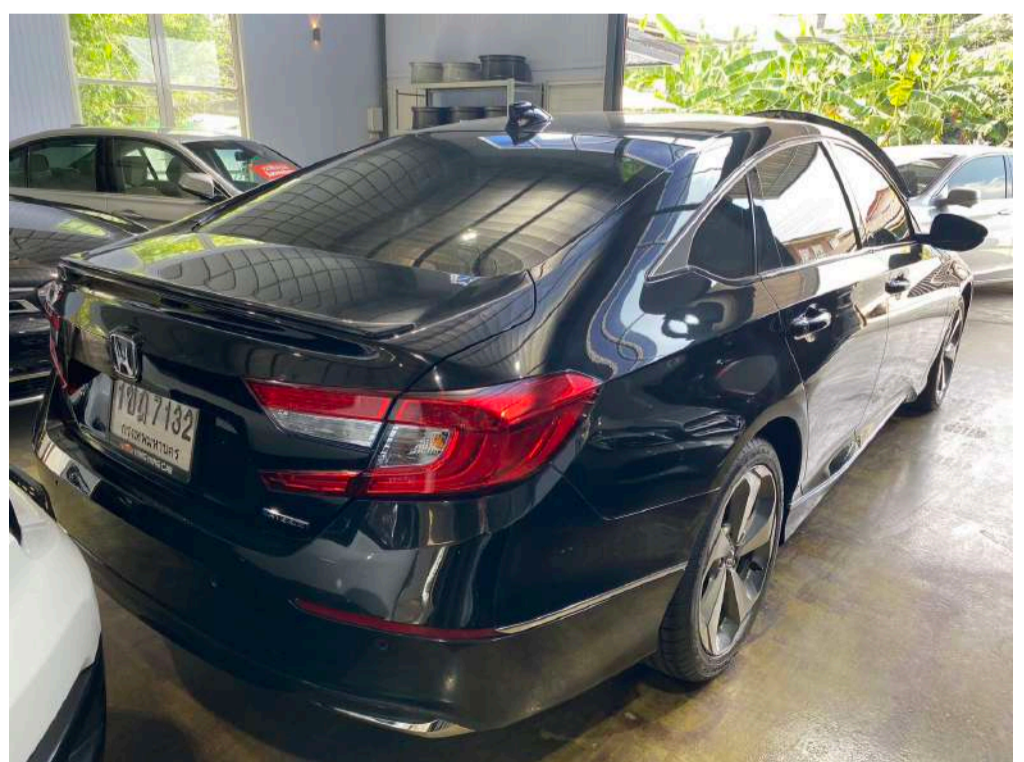
รูปภายนอก Car Exterior Photo

ประเมินสภาพรวม: ผ่าน
รายการที่รอการแก้ไข: ไม่พบรายการแก้ไข
ชิ้นส่วนประกอบตัวถังรถ

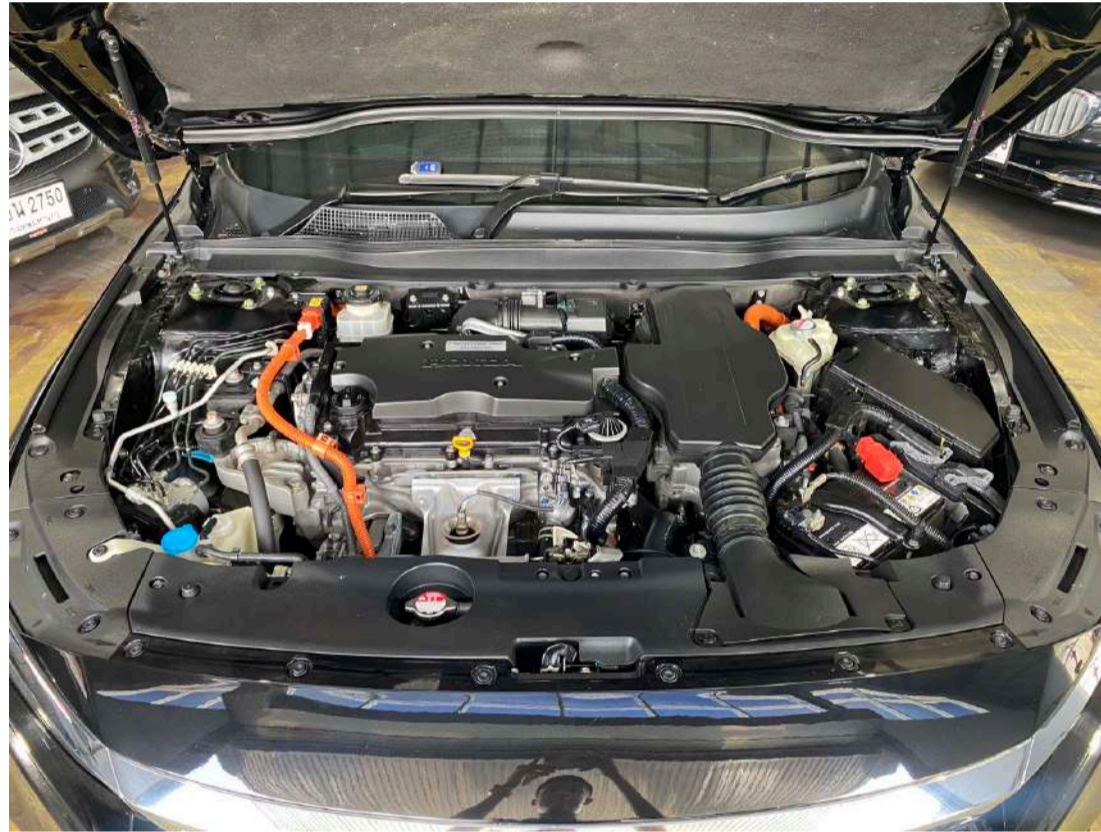
รูปเครื่องยนต์ Engine Photo

- ✓ รอบเดินเบาของเครื่องยนต์ปกติ
- ✓ ไม่มีปัญหาการสตาร์ทเครื่อง
- ✓ ระบบระบายความร้อนเครื่องยนต์แสดงค่าปกติ
- ✓ ไม่เกิดเสียงจากชิ้นส่วนหรือสายพานหน้าห้องเครื่อง
- ✓ ระบบเบรกไม่มีรอยร้าวซึม
- ✓ เครื่องยนต์ไม่มีคราบ/รอยร้าวซึม

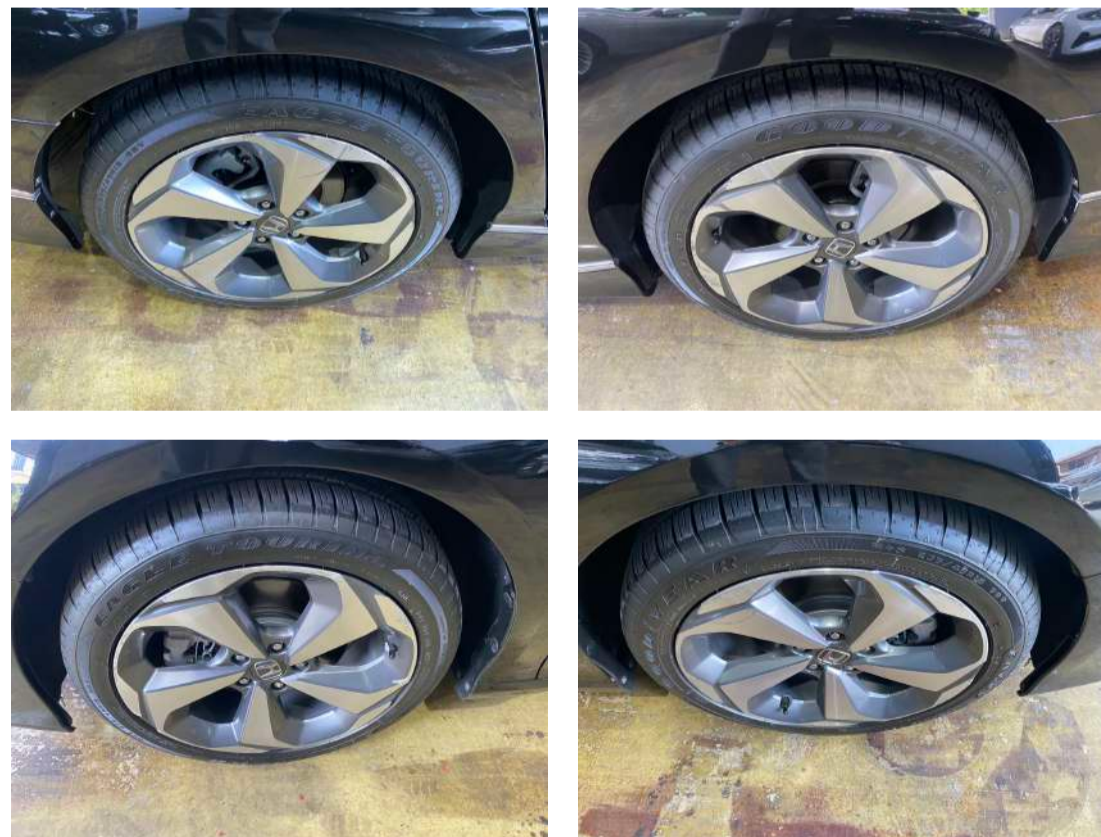
สภาพยางรถยนต์ Tire condition

ปีผลิตยางล้อหน้าซ้าย
Front Left Tire Manufacture Year

03/24

ปีผลิตยางล้อหน้าขวา
Front Right Tire Manufacture Year

ปีผลิตยางล้อหลังซ้าย
Back Left Tire Manufacture Year

ปีผลิตยางล้อหลังขวา
Back Right Tire Manufacture Year
