รายงานผลตรวจสภาพรถยนต์

INSPECTION REPORT

I025/0840-67

Toyota CAMRY 2.0 G

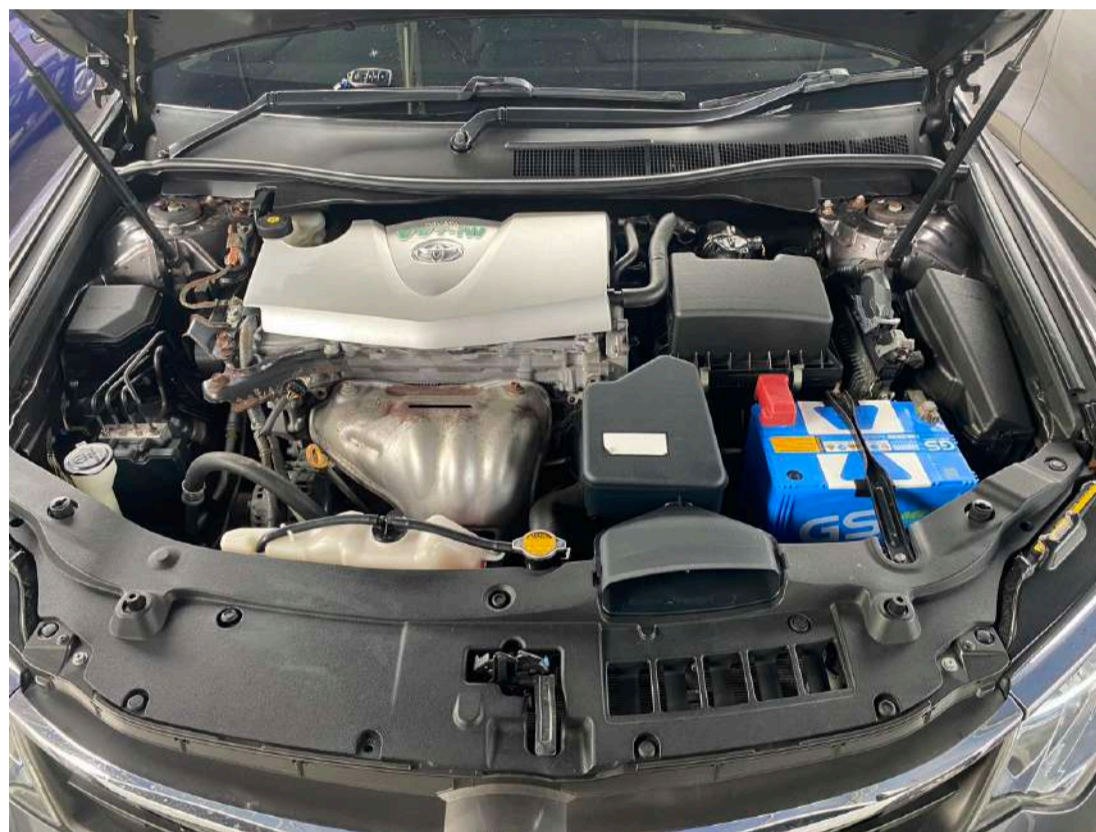
รูปเครื่องยนต์ Engine Photo

ระดับของเหลว [Fluid Level]	ดี (Good)	หม้อลมเบรค [Brake Booster]	ดี (Good)
จุดจับยึด [Mountings]	ดี (Good)	สายไฟและท่อ [Hoses & Pipes]	ดี (Good)
ระบบน้ำมันเชื้อเพลิง [Fuel System]	ดี (Good)	การรั่วไหลของน้ำมัน [Fluid Leaks]	ไม่มี (NO)
ระบบการจุดระเบิด [Ignition System]			ดี (Good)
ปั๊มน้ำ, ท่อน้ำ และพัดลม [Water Pump Hoses& Fan]			ดี (Good)
เครื่องเดินเบาปกติ ไม่สั่นผิดปกติ [Idle run smoothly, no abnormal shake]			ดี (Good)
กุญแจบิดง่าย/กุญแจระบบกดทำงานปกติ [Key Turn Smoothly/ Push Start Normal operation]			ดี (Good)
ไม่มีเสียงหอนผิดปกติ [No Squeaks Noise]			ดี (Good)
ควันไม่ขาว ควันไม่ดำ [No white or black smoke]			ดี (Good)
เครื่องยนต์ไม่พบการรั่วซึม [No any leak on engine]			ไม่มี (NO)
แม่ปั๊มเบรค [Master Cylinder Pressure]			ดี (Good)
หม้อน้ำ และฝาหม้อน้ำ [Radiator & Cap]			ดี (Good)
ลูกรอกและสายพาน [Drive Belt & Pulleys]			ดี (Good)
เสียงท่อไอเสียดังปกติ ไม่มีรั่ว [Exhaust quiet and free from leaks]			ดี (Good)

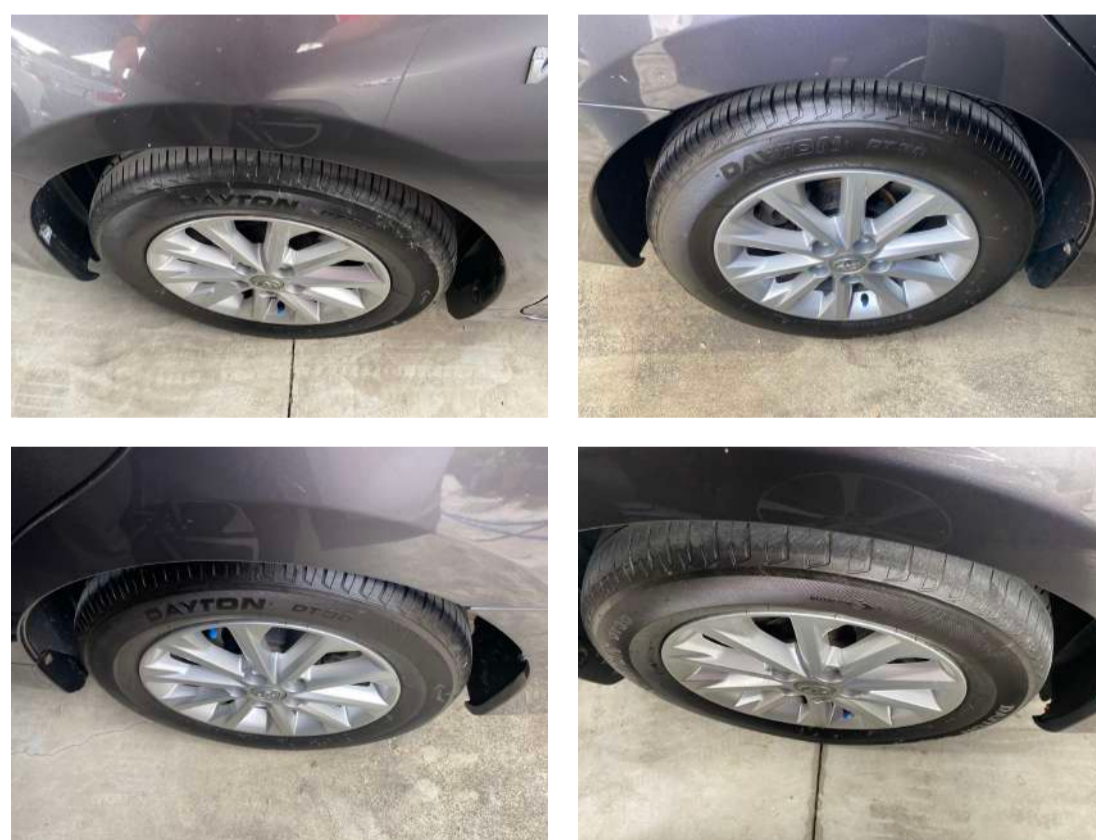
สภาพยางรถยนต์ Tire condition

43/22
