รายงานผลตรวจสภาพรถยนต์

INSPECTION REPORT

I025/0840-64

Honda ACCORD 2.0 EL

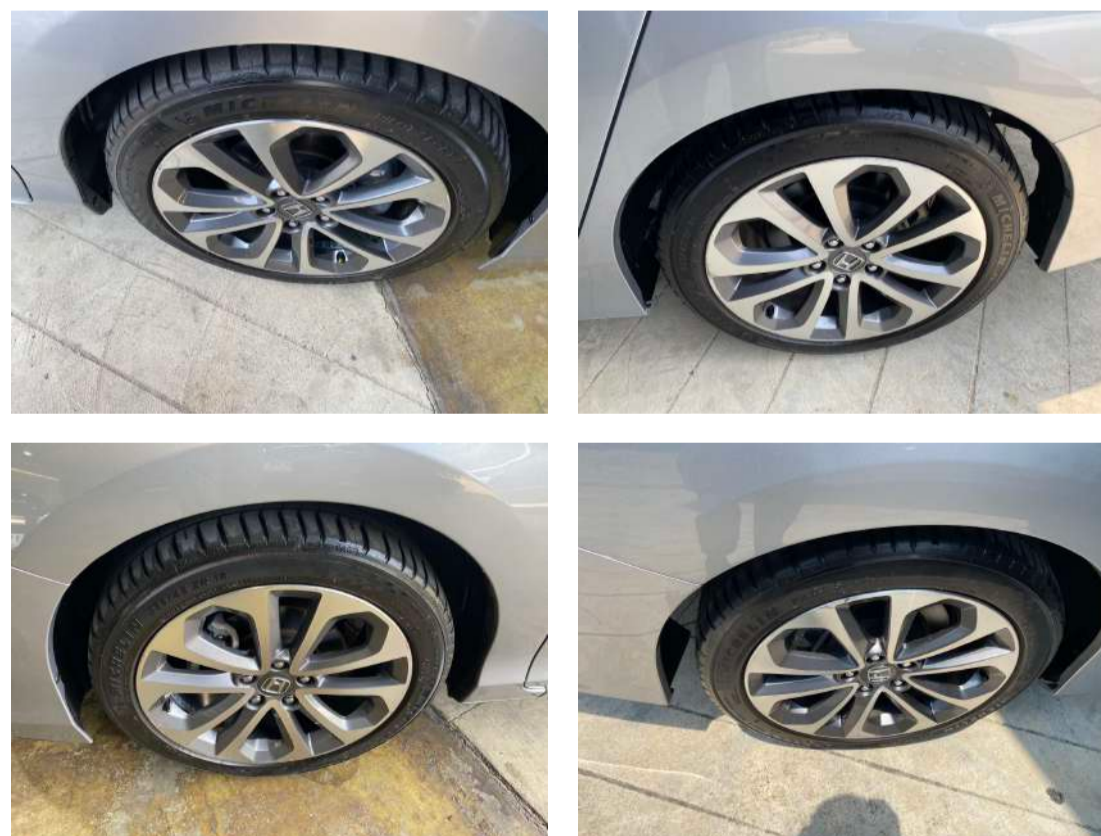
สภาพยางรถยนต์ Tire condition

ปีผลิตยางล้อหน้าซ้าย
Front Left Tire Manufacture Year

43/22

ปีผลิตยางล้อหน้าขวา
Front Right Tire Manufacture Year

ปีผลิตยางล้อหลังซ้าย
Back Left Tire Manufacture Year

ปีผลิตยางล้อหลังขวา
Back Right Tire Manufacture Year

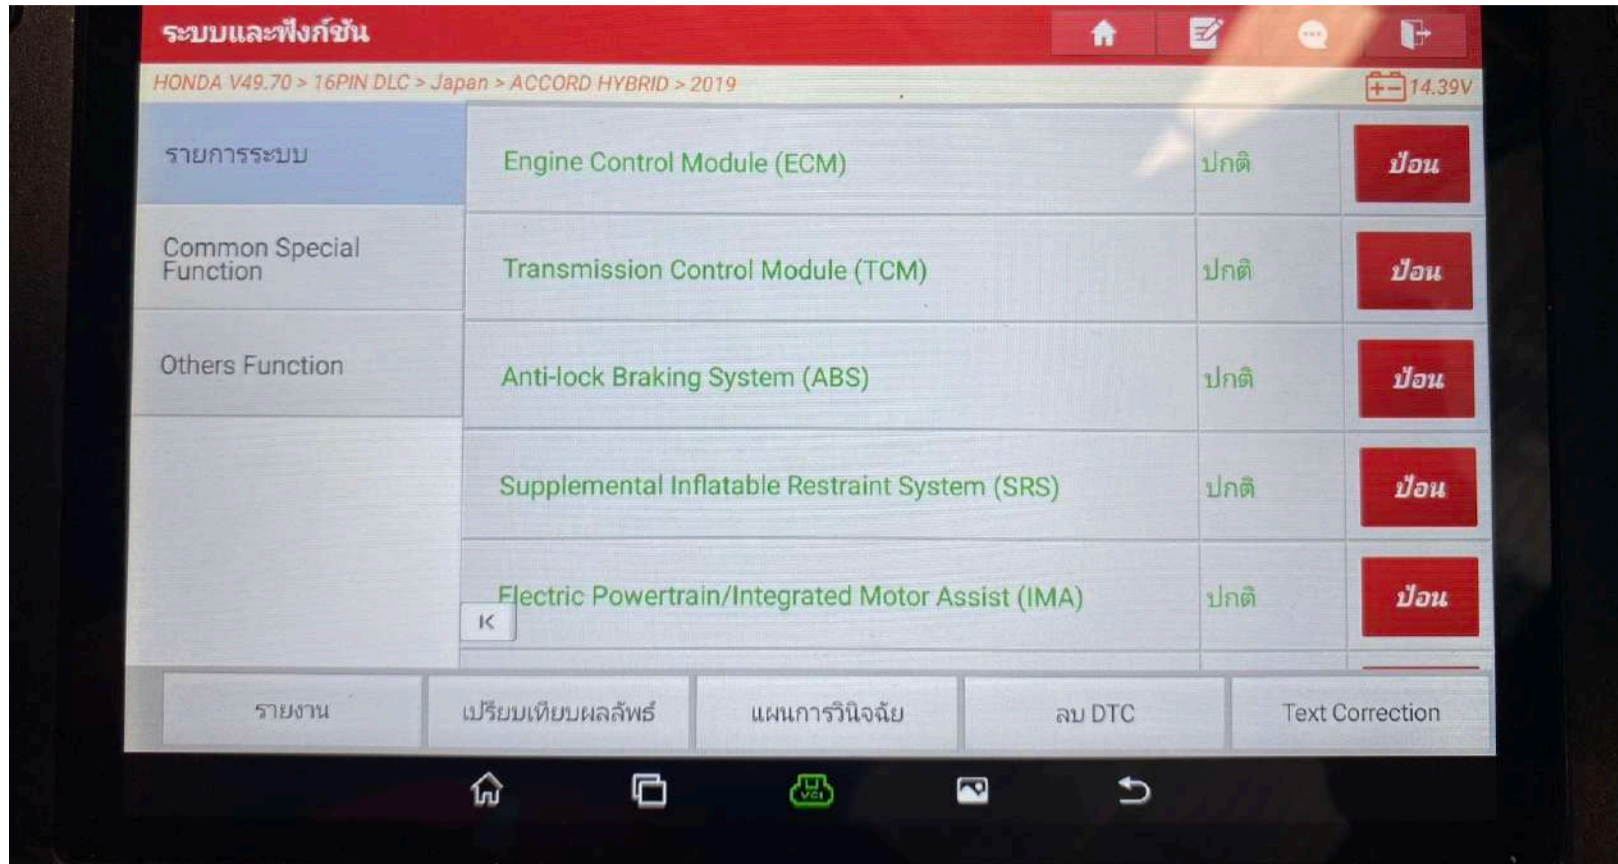
ระบบวินิจฉัยการทำงานรถยนต์ On-Board Diagnostics (OBD)

| ระบบการทำงานภายในรถยนต์ [OBD II On-Board Diagnostics (OBD)] | ดี (Good) |
