รายงานผลตรวจสภาพรถยนต์

INSPECTION REPORT

I025/0840-62

Honda CR-V 2.0 e:HEV RS AWD

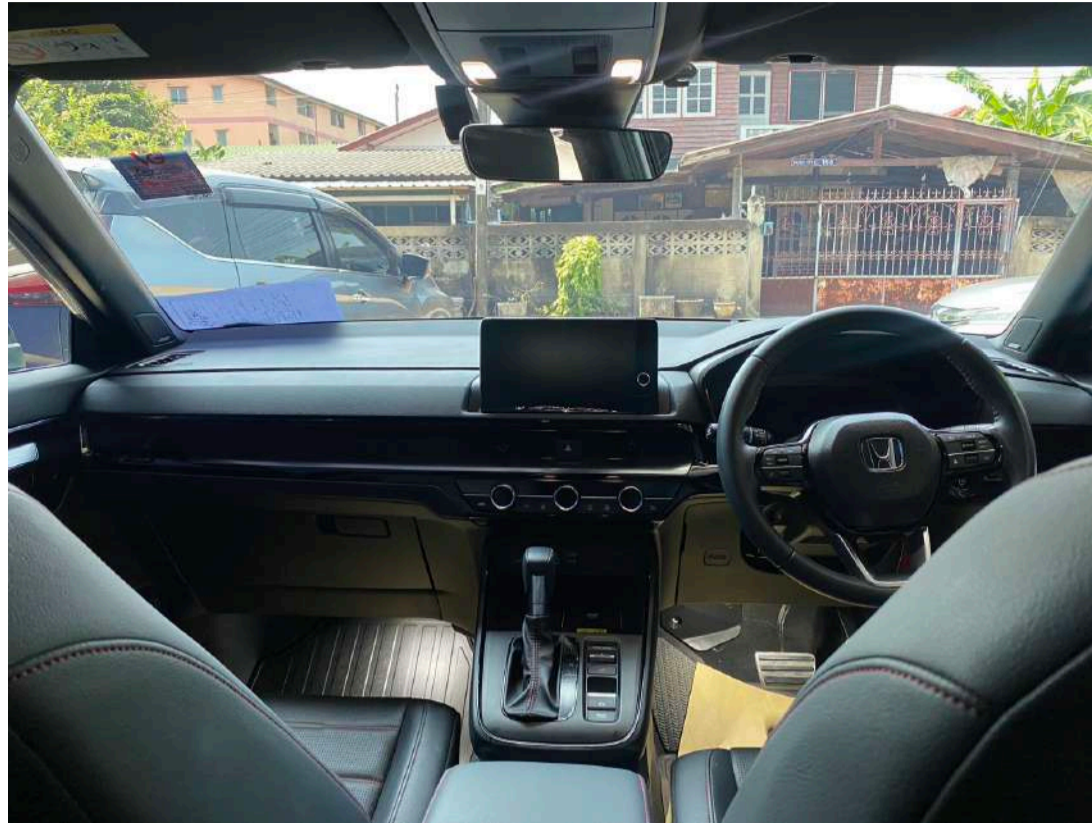
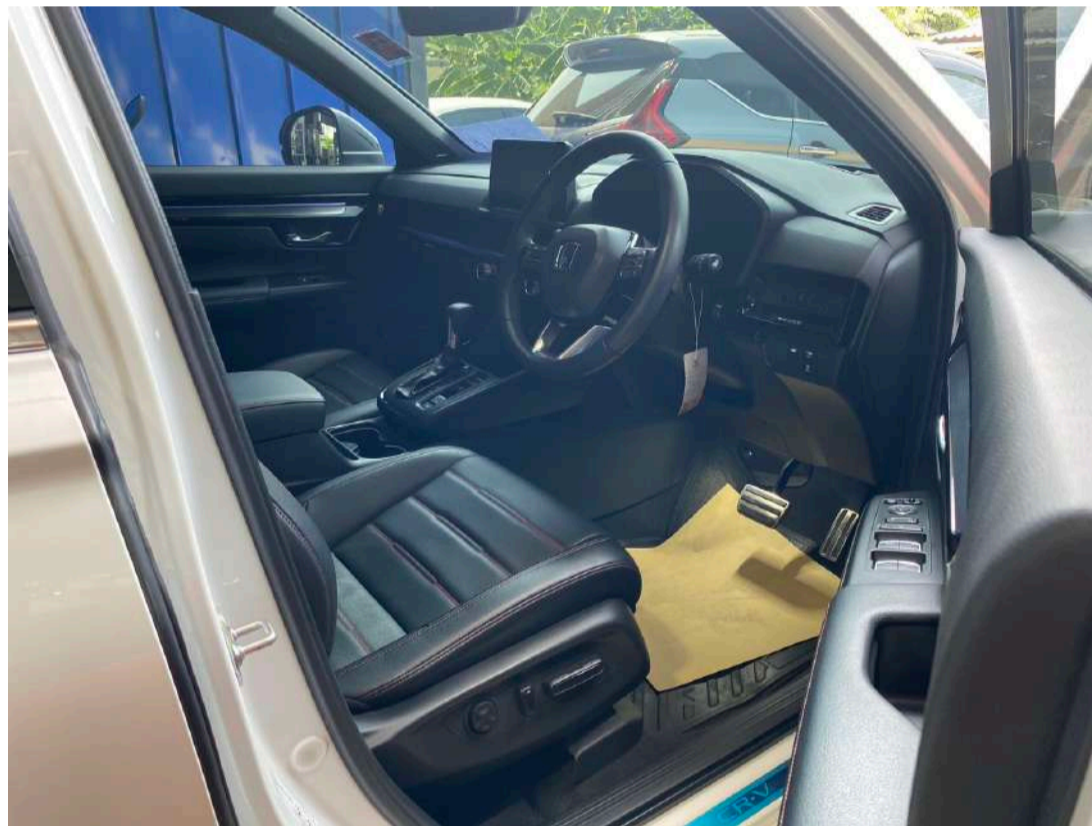
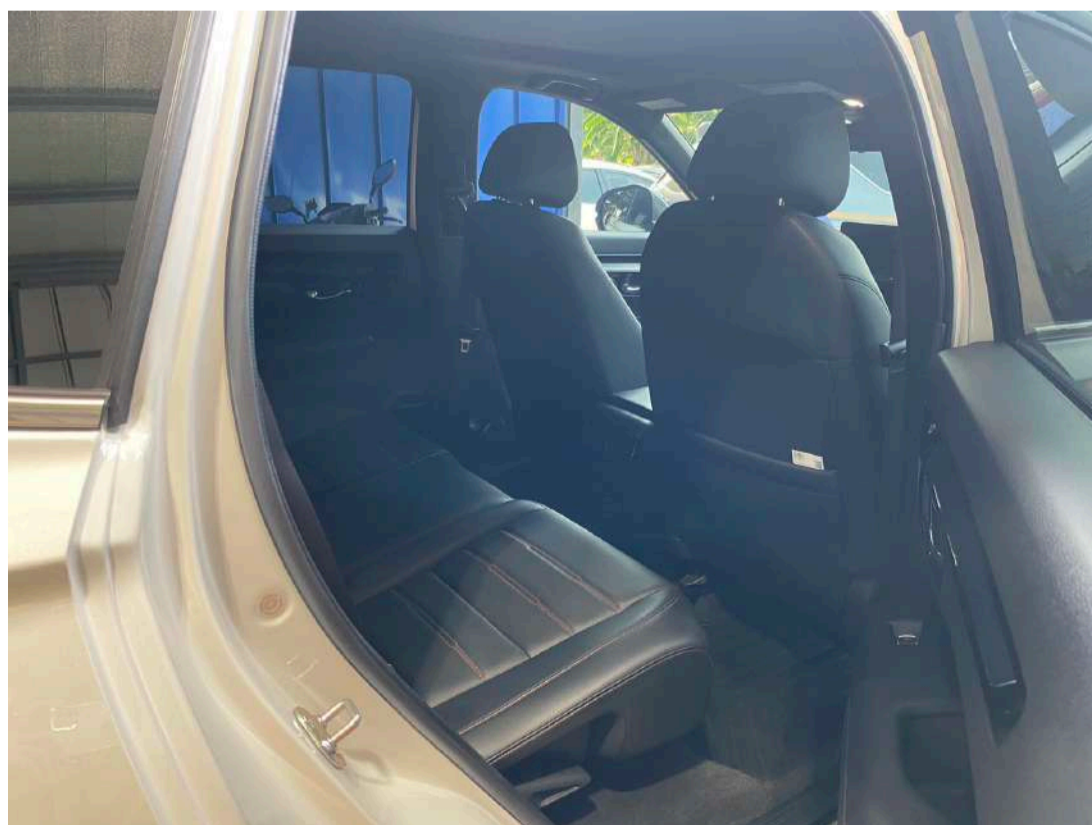
รูปภายใน Car Interior Photo

สภาพ ที่นั่ง [Seat Appearance]	ดี (Good)
การทำงาน การปรับ และการล็อคเบาะ [Seat Adjust functional]	ดี (Good)
สภาพ รางไต่เบาะ [Seat slide adjust rail]	ดี (Good)
เข็มขัดนิรภัย [Seat Belts]	ดี (Good)
แผงคอนโซลหน้า [Other Trims]	ดี (Good)
หน้าปัดและมาตรวัดไฟโชว์ปกติหรือไม่ [Dash Warning Lights & Gauges]	ปกติ (Normal)
เครื่องเสียงภายในรถ [Radio / Multiplayer]	ดี (Good)
ลำโพง [Speaker working]	ดี (Good)
แตร [Horn]	ดี (Good)
อุปกรณ์ปรับอากาศทำความเย็นและความร้อน [Air Condition / Heater]	ดี (Good)
สภาพ และการทำงาน หลังคาชั้นรูป หลังคาเปิดประทุน [Sunroof / Convertible functional and appearance]	ดี (Good)
ระบบไฟส่องสว่าง [All Lights System]	ดี (Good)
ชุดปัดน้ำฝน และระบบฉีดน้ำกระจก [Washers & Wipers]	ดี (Good)
สภาพยางขอบประตู [Weather Strip]	ดี (Good)
บานพับและกลอนประตู [Doors, Locks & Hinges]	ดี (Good)
การเปิดประตูจากด้านใน [Door Handle (inside)]	ดี (Good)
การทำงานของกระจกเลื่อนไฟฟ้า [Window Operation]	ดี (Good)
ไล่ฝ้ากระจกหลัง [Rear Window Demister]	ดี (Good)

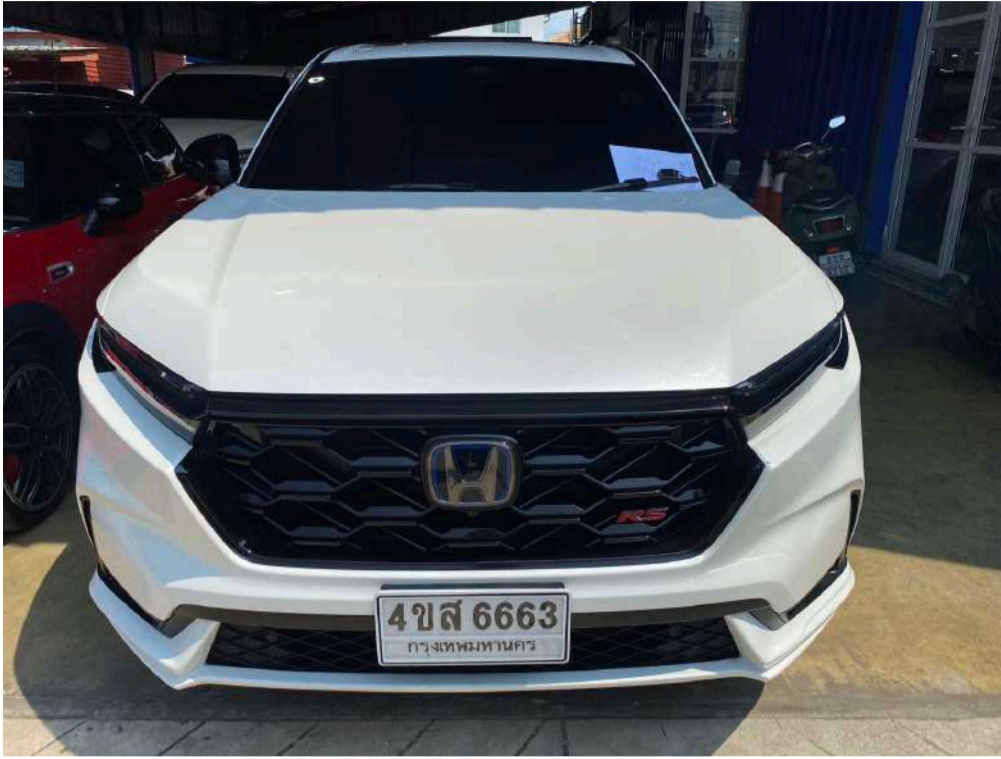
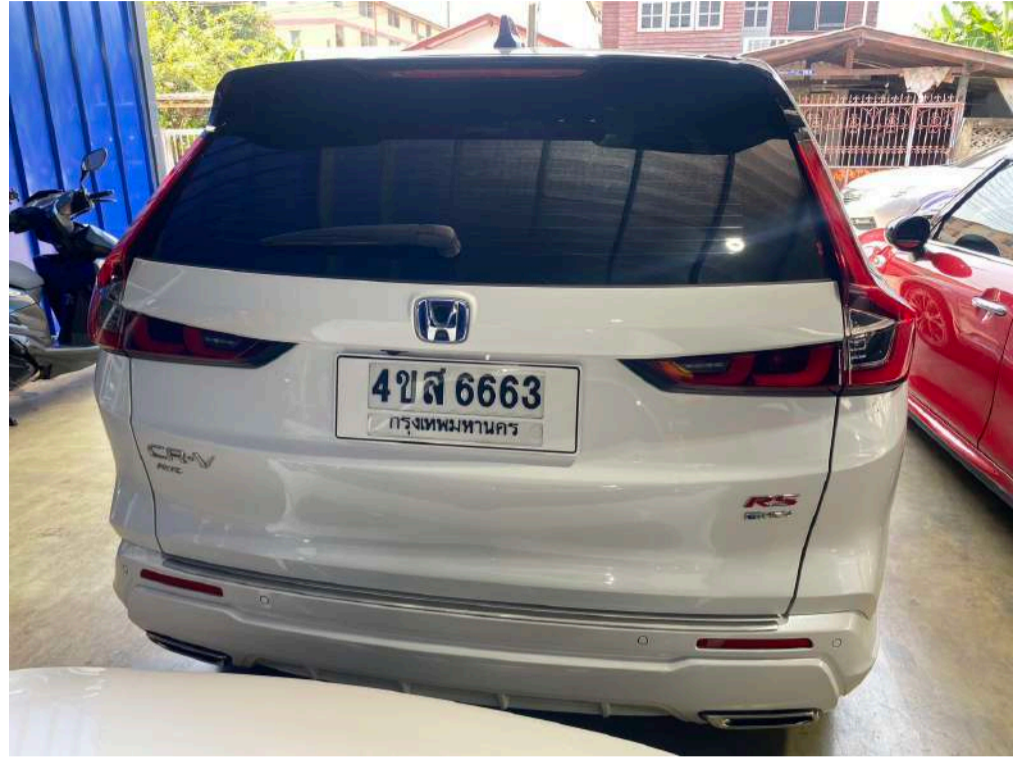
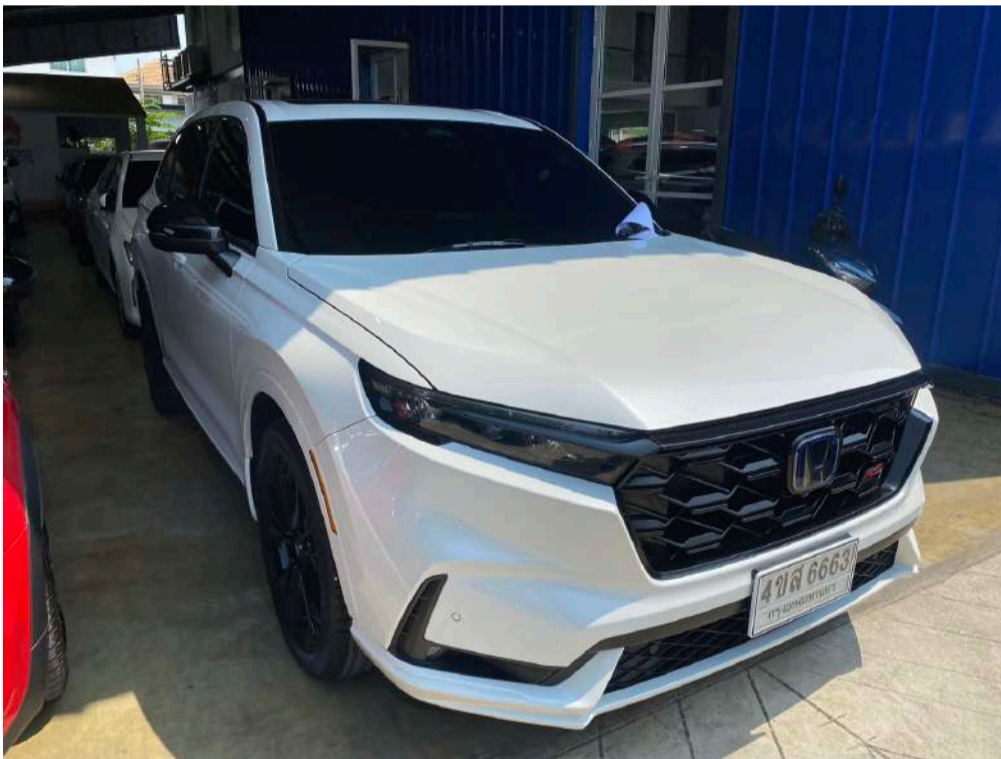
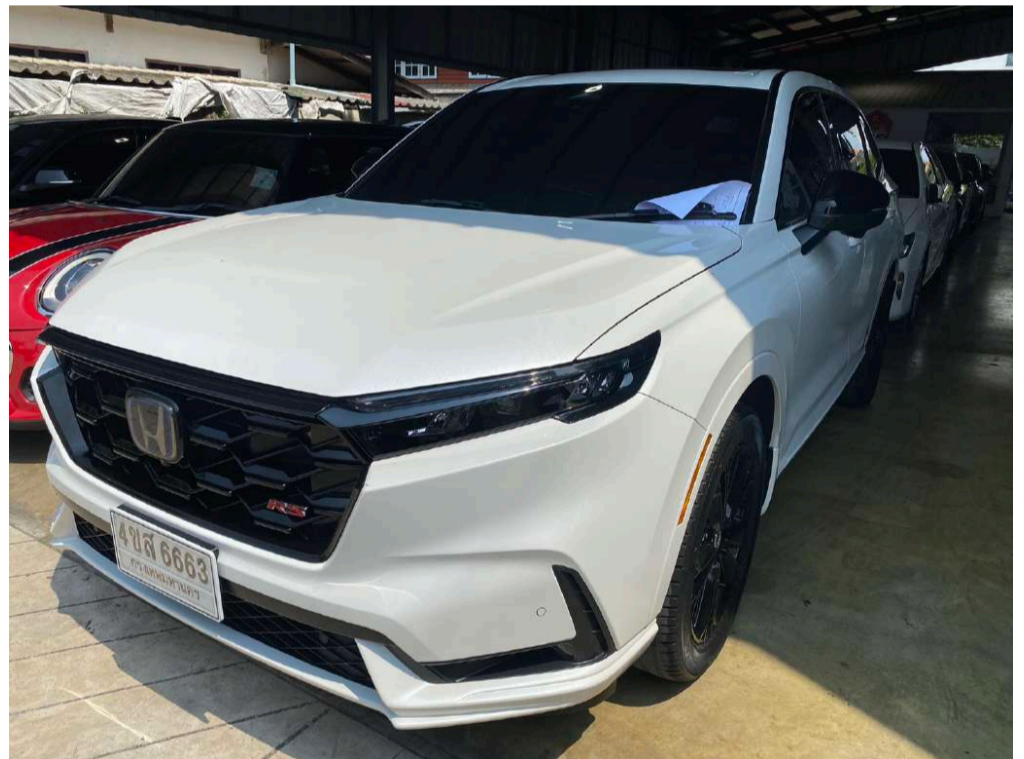
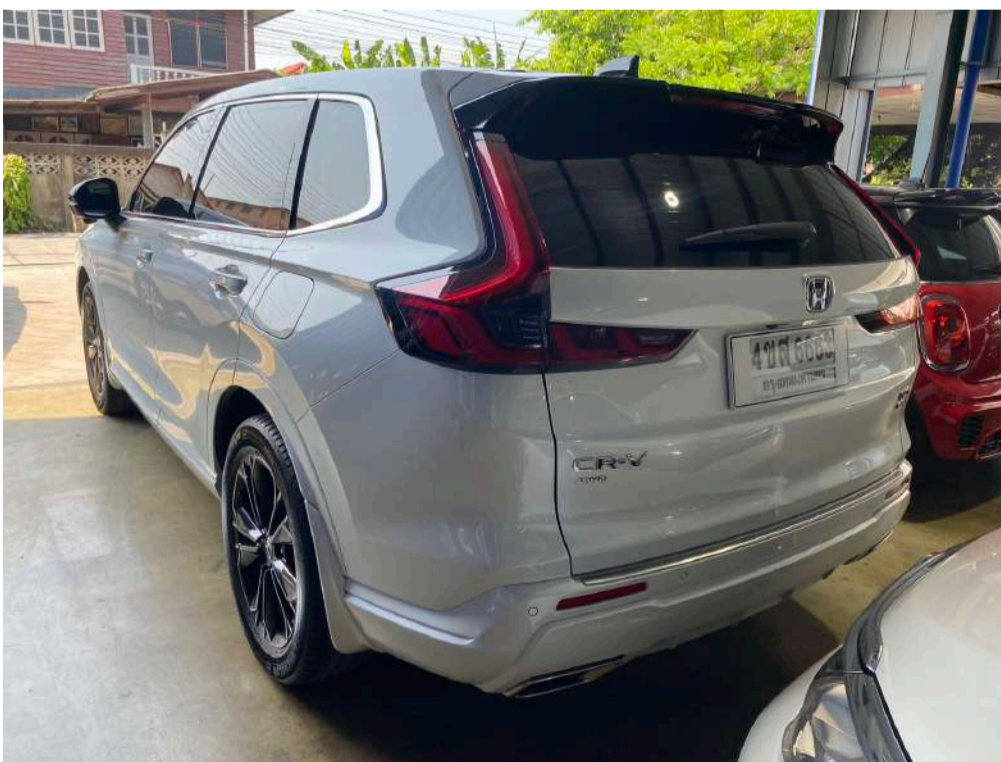
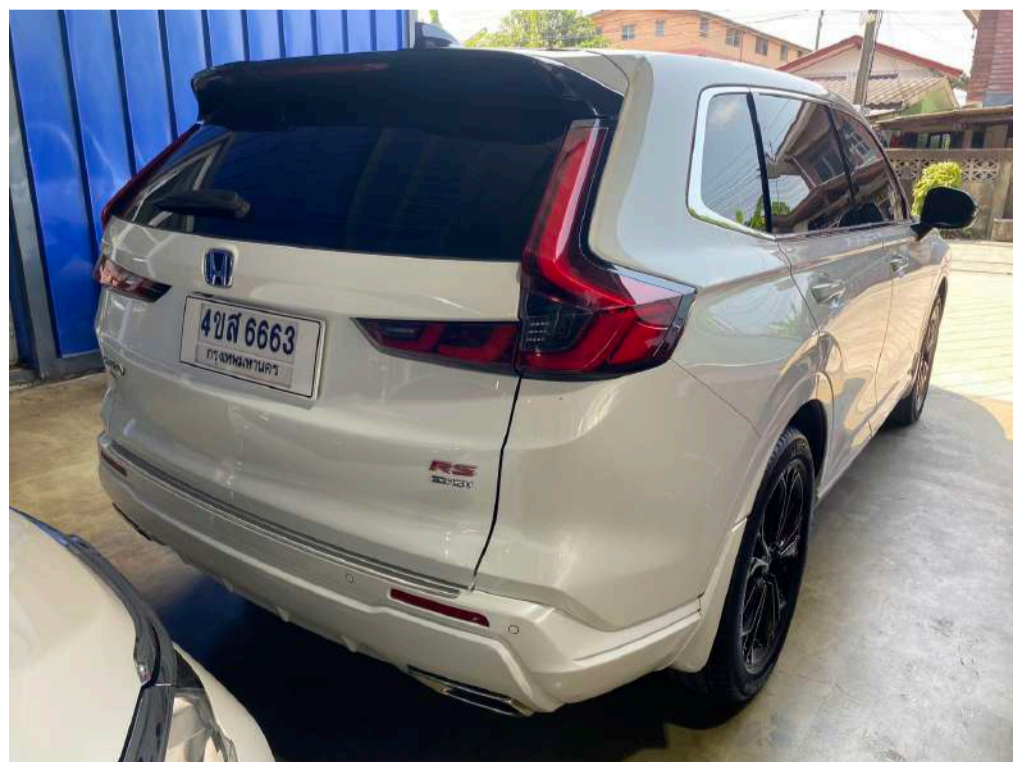
รูปภายนอก Car Exterior Photo

กันชนหน้า [Front Bumper]	ดี (Good)	กันชนหลัง [Rear Bumper]	ดี (Good)
กระจกบังลมหน้า [Windshield]	ดี (Good)	กระจกบังลมหลัง [Rear Screen]	ดี (Good)
กระจกมองข้างซ้าย [Left Rear Mirror]	ดี (Good)	กระจกมองข้างขวา [Right Rear Mirror]	ดี (Good)
แก้มบังโคลนหน้าซ้าย [Front Left Wing]	ดี (Good)	แก้มบังโคลนหน้าขวา [Front Right Wing]	ดี (Good)
แก้มบังโคลนหลังซ้าย [Rear Left Wing]	ดี (Good)	แก้มบังโคลนหลังขวา [Rear Right Wing]	ดี (Good)
ประตูหน้าซ้าย [Front Left Door]	ดี (Good)	ประตูหน้าขวา [Front Right Door]	ดี (Good)
ประตูหลังซ้าย [Rear Left Door]	ดี (Good)	ประตูหลังขวา [Rear Right Door]	ดี (Good)
ประตูเลื่อนด้านซ้าย [Sliding Left Door]	N/A	ประตูเลื่อนด้านขวา [Sliding Right Door]	N/A
ประตูท้าย,ฝากระโปรงท้าย [Rear Tail Gate]			ดี (Good)
ฝากระโปรงหน้ารถ [Bonnet]			ดี (Good)
กระจังหน้ารถ [Front Grill]			ดี (Good)
การทำงานของฝาช่องเติมน้ำมัน [Fuel Cap functional]			ดี (Good)
การทำงานการเปิดปิดประตูทุกบาน [All Door Handle Functional]			ดี (Good)

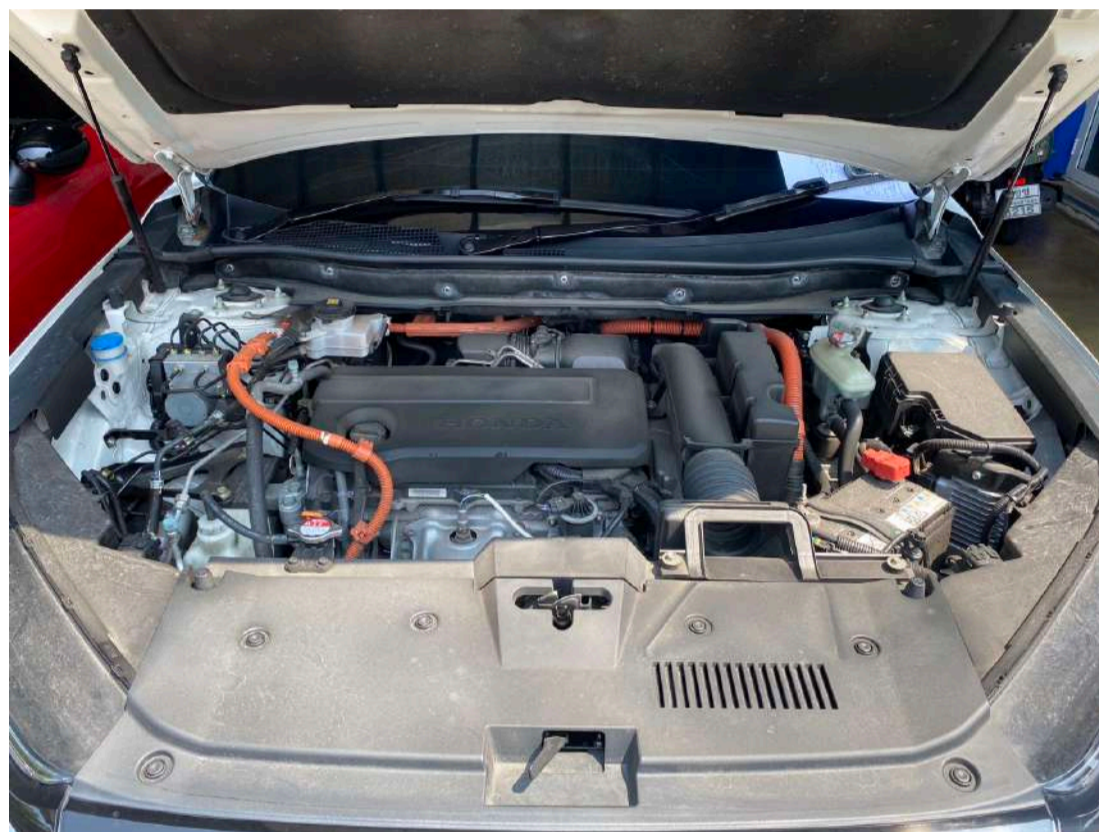
รูปเครื่องยนต์ Engine Photo

ระดับของเหลว [Fluid Level]	ดี (Good)	หม้อลมเบรค [Brake Booster]	ดี (Good)
จุดจับยึด [Mountings]	ดี (Good)	สายไฟและท่อ [Hoses & Pipes]	ดี (Good)
ระบบน้ำมันเชื้อเพลิง [Fuel System]	ดี (Good)	การรั่วไหลของน้ำมัน [Fluid Leaks]	ไม่มี (NO)
ระบบการจุดระเบิด [Ignition System]			ดี (Good)
ปั๊มน้ำ, ท่อน้ำ และพัดลม [Water Pump Hoses& Fan]			ดี (Good)
เครื่องเดินเบาปกติ ไม่สั่นผิดปกติ [Idle run smoothly, no abnormal shake]			ดี (Good)
กุญแจบิดง่าย/กุญแจระบบกดทำงานปกติ [Key Turn Smoothly/ Push Start Normal operation]			ดี (Good)
ไม่มีเสียงหอนผิดปกติ [No Squeaks Noise]			ดี (Good)
ควันไม่ขาว ควันไม่ดำ [No white or black smoke]			ดี (Good)
เครื่องยนต์ไม่พบการรั่วซึม [No any leak on engine]			ไม่มี (NO)
แม่ปั๊มเบรค [Master Cylinder Pressure]			ดี (Good)
หม้อน้ำ และฝาหม้อน้ำ [Radiator & Cap]			ดี (Good)
ลูกรอกและสายพาน [Drive Belt & Pulleys]			ดี (Good)
เสียงท่อไอเสียดังปกติ ไม่มีรั่ว [Exhaust quiet and free from leaks]			ดี (Good)

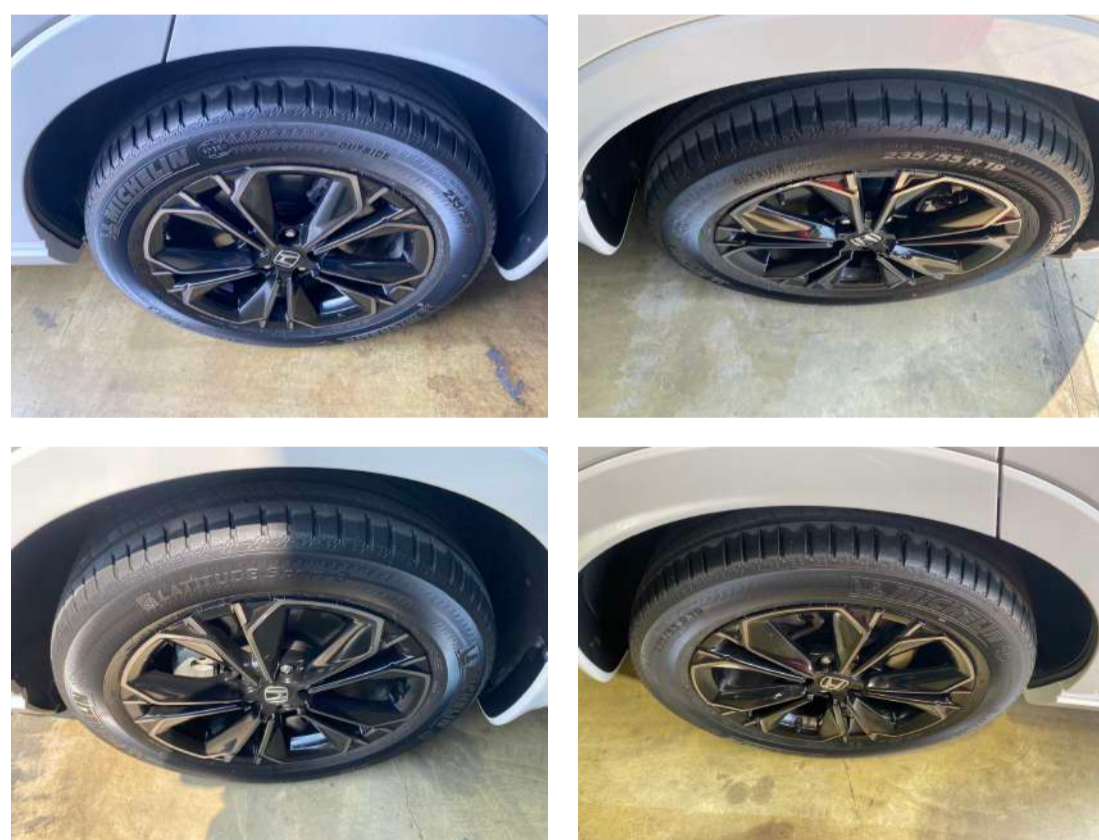
สภาพยางรถยนต์ Tire condition

06/23
