รายงานผลตรวจสภาพรถยนต์

INSPECTION REPORT

I025/0840-68

Audi A4 1.8

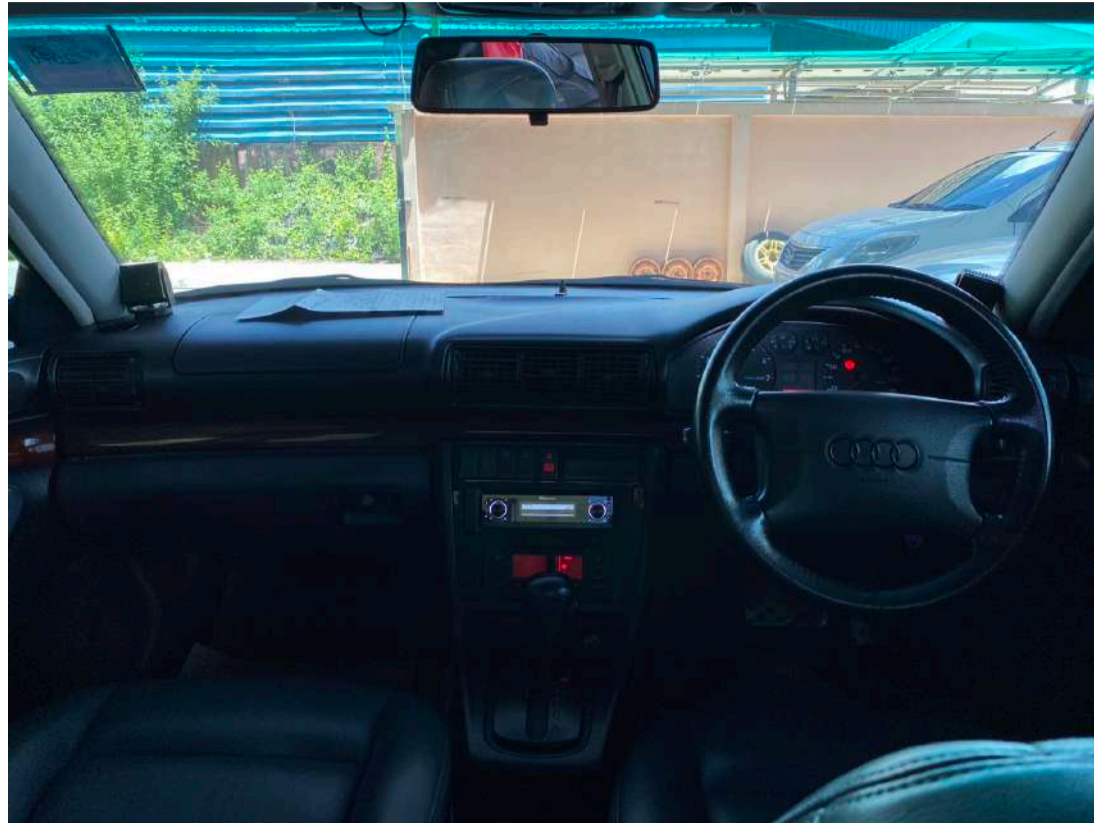
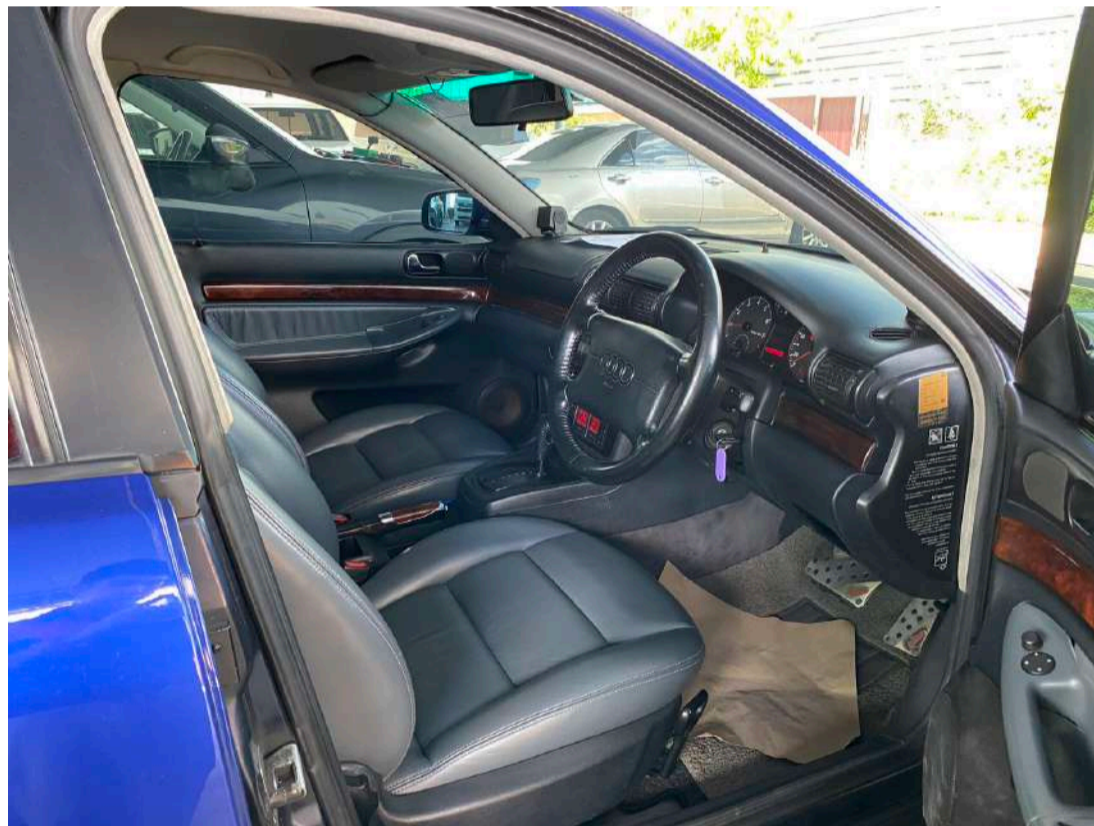
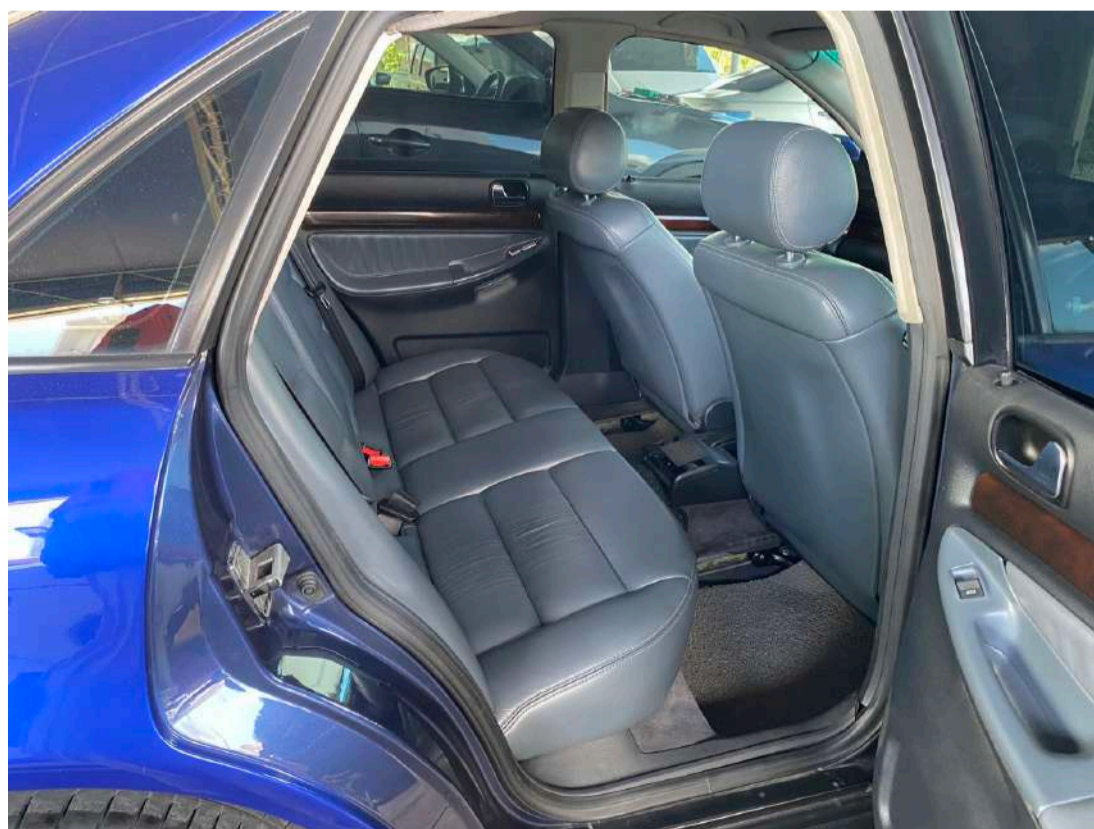
รูปภายใน Car Interior Photo

ประเมินสภาพรวม: ผ่าน
อุปกรณ์หลัก/อุปกรณ์เสริมขณะขับ:

- ✓ ระบบปรับอากาศ [ผ่าน]
- ✓ ไฟส่องสว่าง [ผ่าน]
- ✓ ไฟเลี้ยว/ไฟฉุกเฉิน [ผ่าน]
- ✓ หน้าปัดและมาตรวัด [ผ่าน]
- ✓ กระจกไฟฟ้า [ผ่าน]

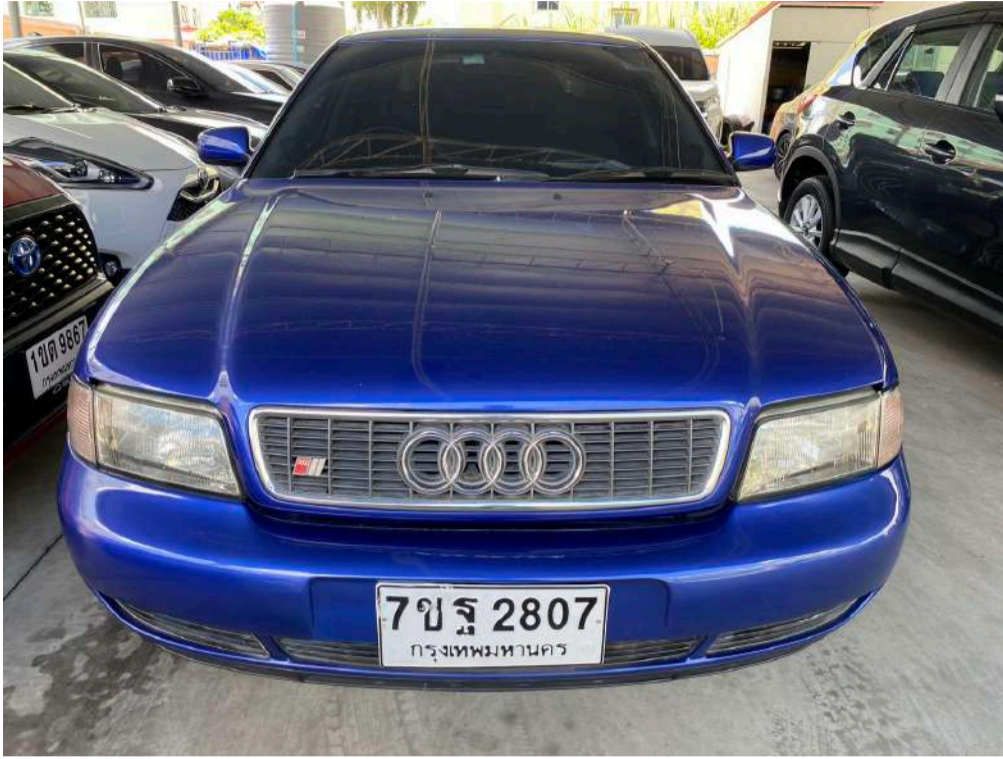
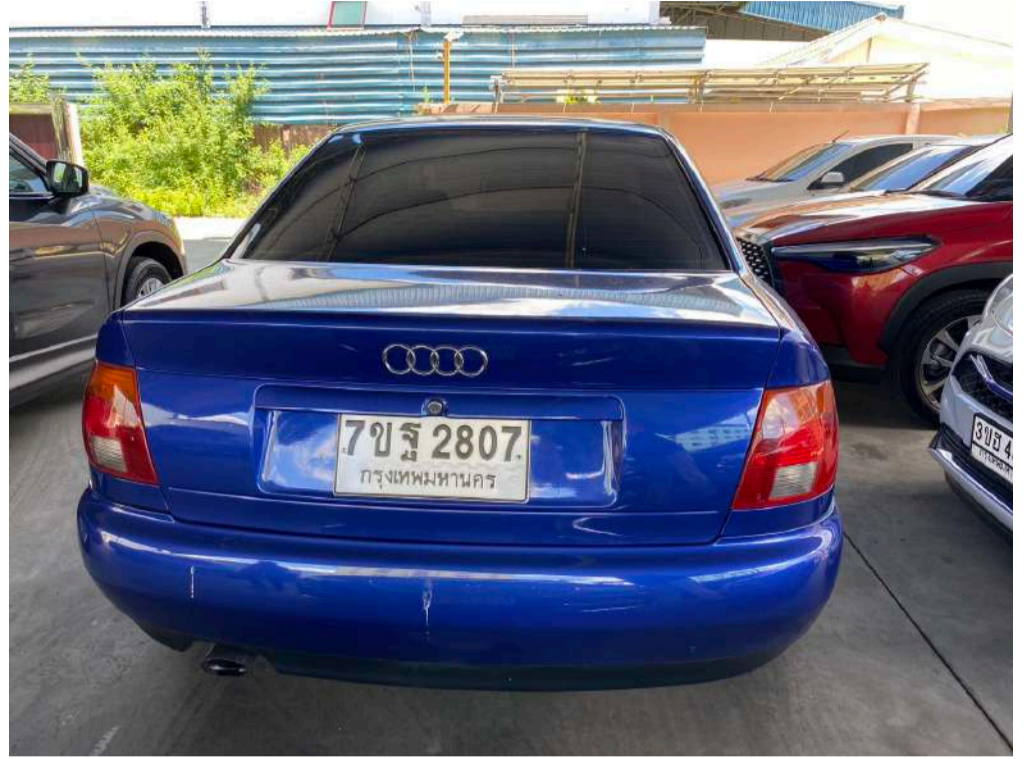
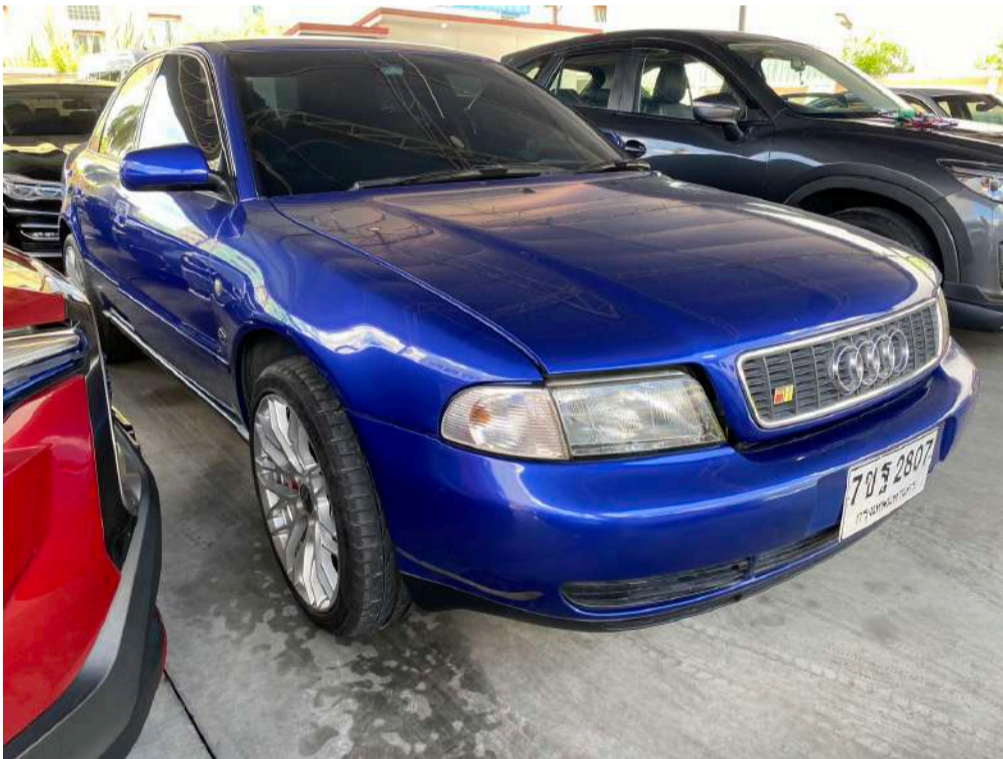
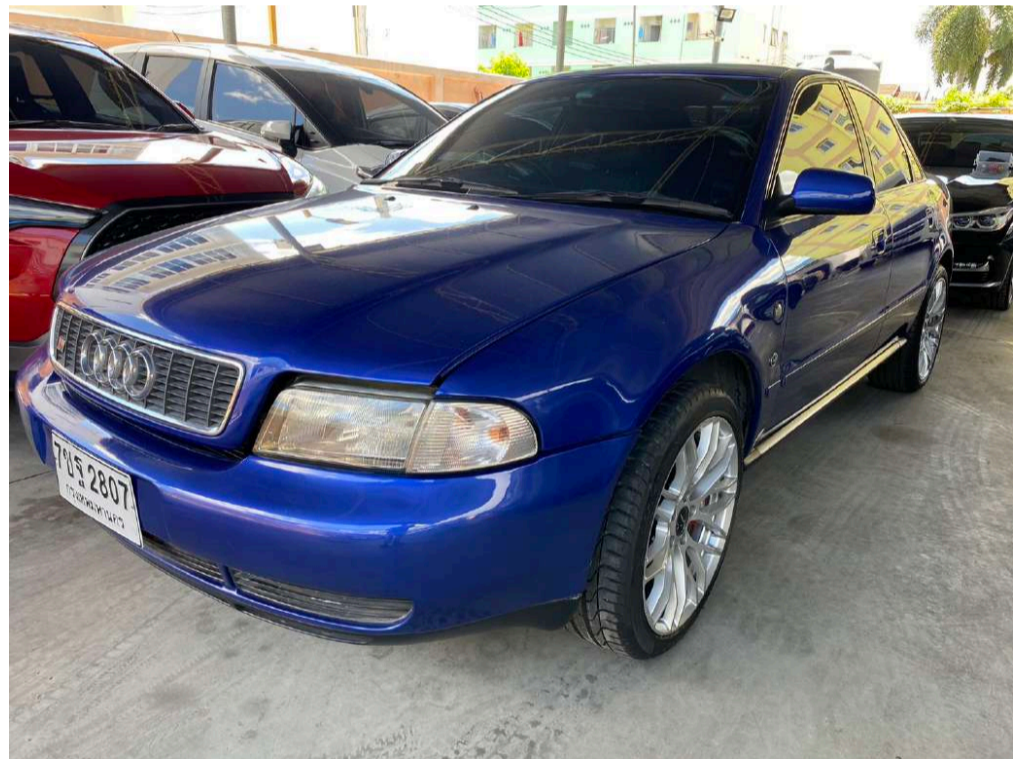
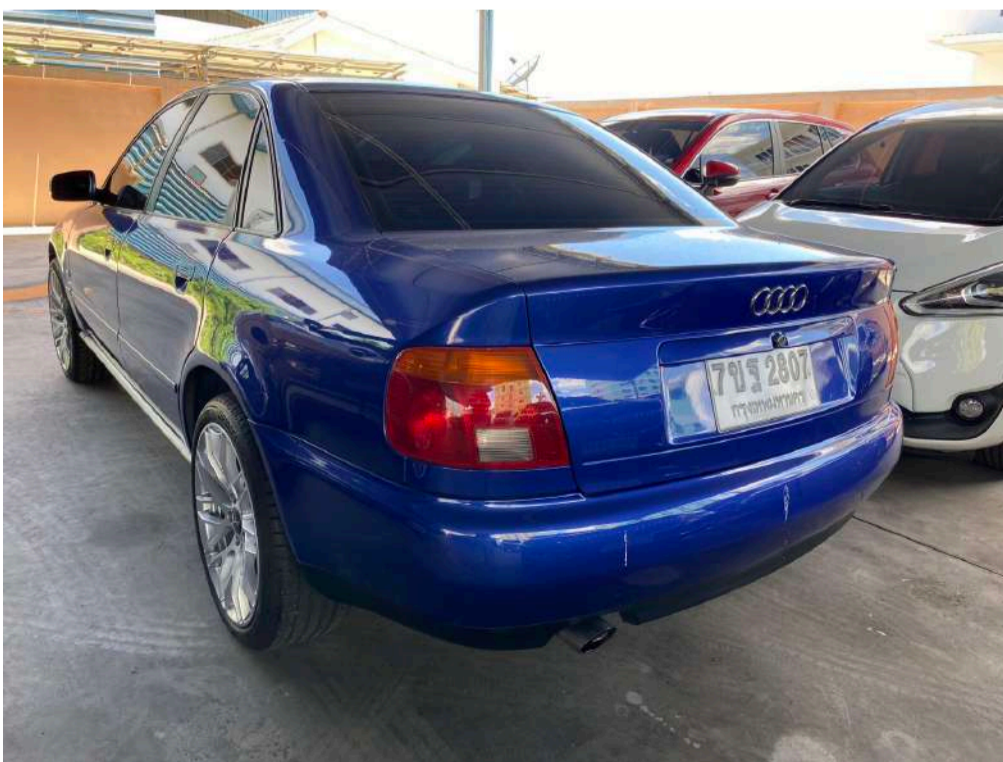
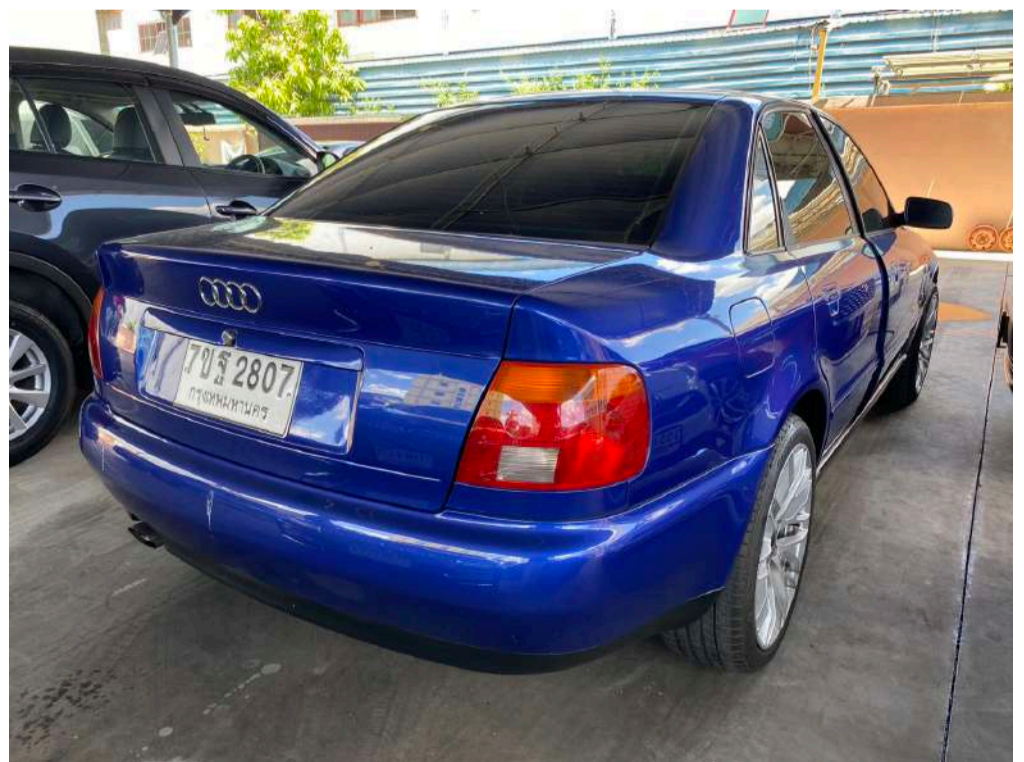
รูปภายนอก Car Exterior Photo

ประเมินสภาพรวม: ผ่าน
รายการที่รอการแก้ไข: ไม่พบรายการแก้ไข

- ✓ ชิ้นส่วนประกอบตัวถังรถ
- ✓ แผ่นเพลทเลขตัวถังมองเห็นได้ชัดเจน
- ✓ ชิ้นส่วนประกอบตัวถังรถ ผ่านการวัดค่าความหนาของสีแล้ว
- ✓ สีรถตรงตามเสาเอกซอสารถะเบียน
- ขายนามีรอยบุบขยับและข่วน
- เก็บสีรอบคัน
- กระจกหน้ามีรอยร้าว
- เครื่องพ่นรอยคราบน้ำมันเครื่องเยี่ยม

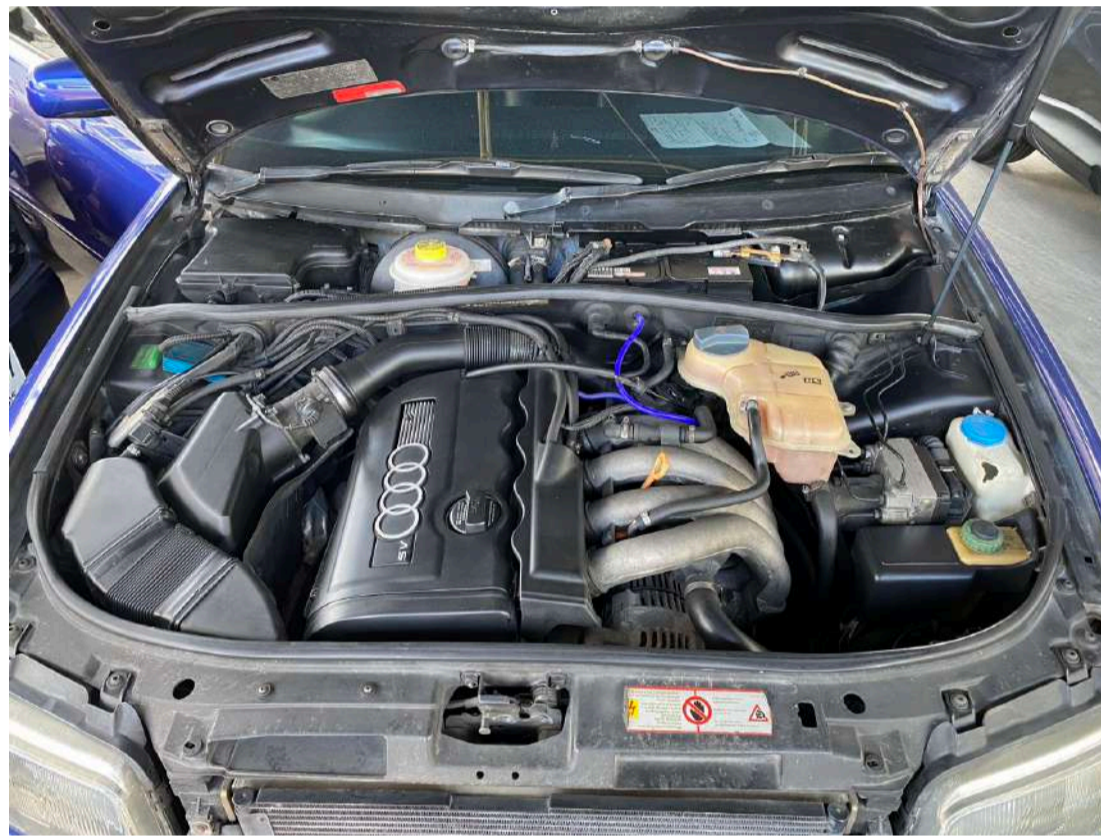
รูปเครื่องยนต์ Engine Photo

ระดับของเหลว [Fluid Level]	ดี (Good)	หม้อลมเบรค [Brake Booster]	ดี (Good)
จุดจับยึด [Mountings]	ดี (Good)	สายไฟและท่อ [Hoses & Pipes]	ดี (Good)
ระบบน้ำมันเชื้อเพลิง [Fuel System]	ดี (Good)	การรั่วไหลของน้ำมัน [Fluid Leaks]	ไม่มี (NO)
ระบบการจุดระเบิด [Ignition System]			ดี (Good)
ปั๊มน้ำ, ท่อน้ำ และพัดลม [Water Pump Hoses& Fan]			ดี (Good)
เครื่องเดินเบาปกติ ไม่สั่นผิดปกติ [Idle run smoothly, no abnormal shake]			ดี (Good)
กุญแจบิดง่าย/กุญแจระบบกดทำงานปกติ [Key Turn Smoothly/ Push Start Normal operation]			ดี (Good)
ไม่มีเสียงหอนผิดปกติ [No Squeaks Noise]			ดี (Good)
ควันไม่ขาว ควันไม่ดำ [No white or black smoke]			ดี (Good)
เครื่องยนต์ไม่พบการรั่วซึม [No any leak on engine]			ใช่ (YES)
แม่ปั๊มเบรค [Master Cylinder Pressure]			ดี (Good)
หม้อน้ำ และฝาหม้อน้ำ [Radiator & Cap]			ดี (Good)
ลูกรอกและสายพาน [Drive Belt & Pulleys]			ดี (Good)
เสียงท่อไอเสียดังปกติ ไม่มีรั่ว [Exhaust quiet and free from leaks]			ดี (Good)

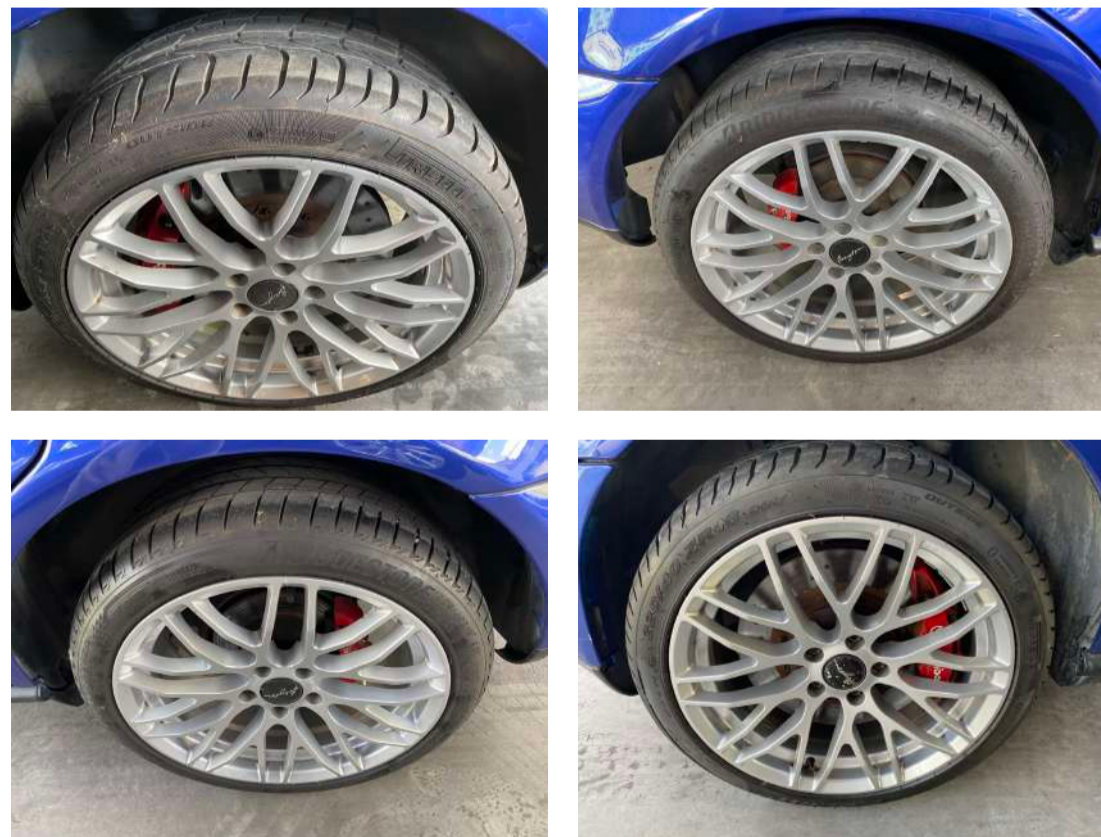
สภาพยางรถยนต์ Tire condition

03/24

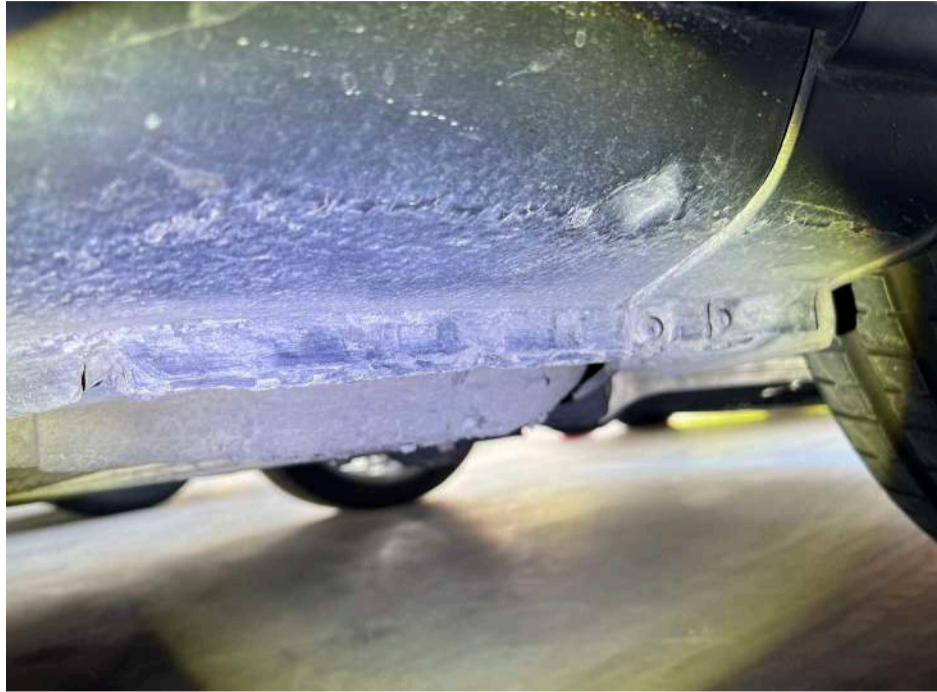
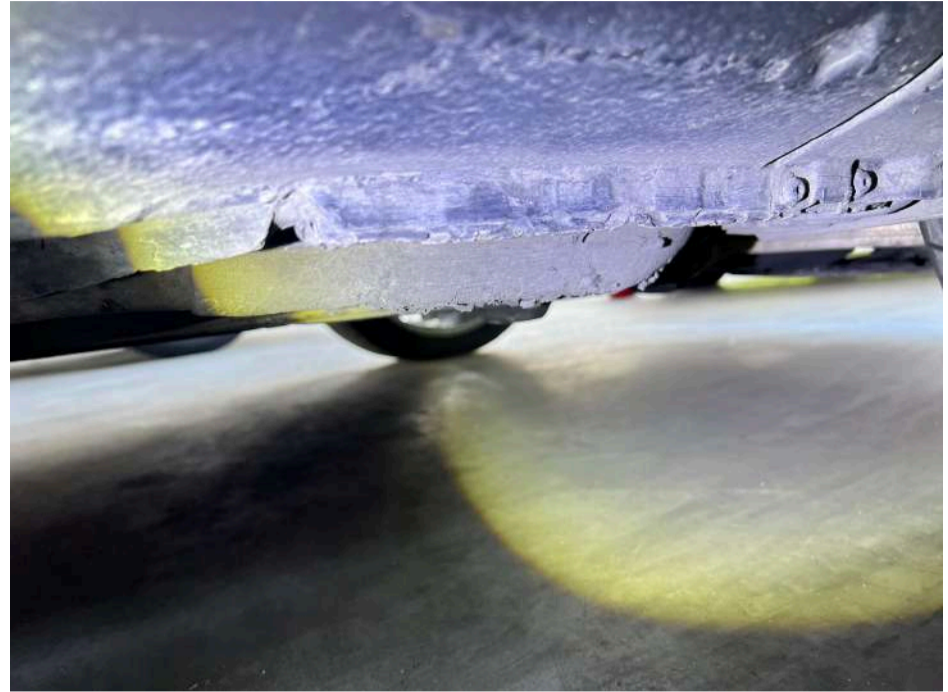
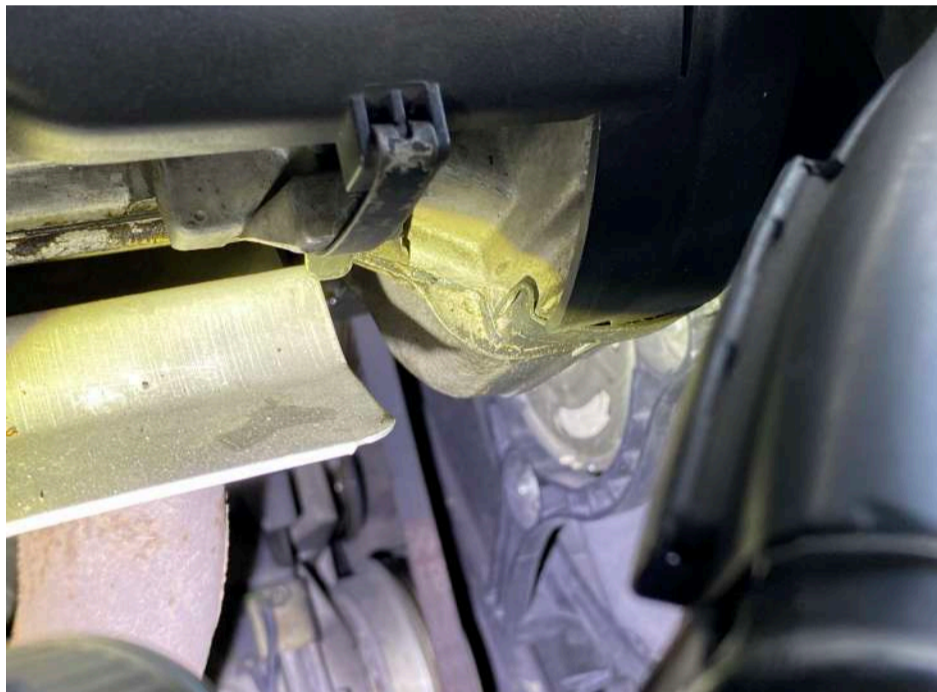
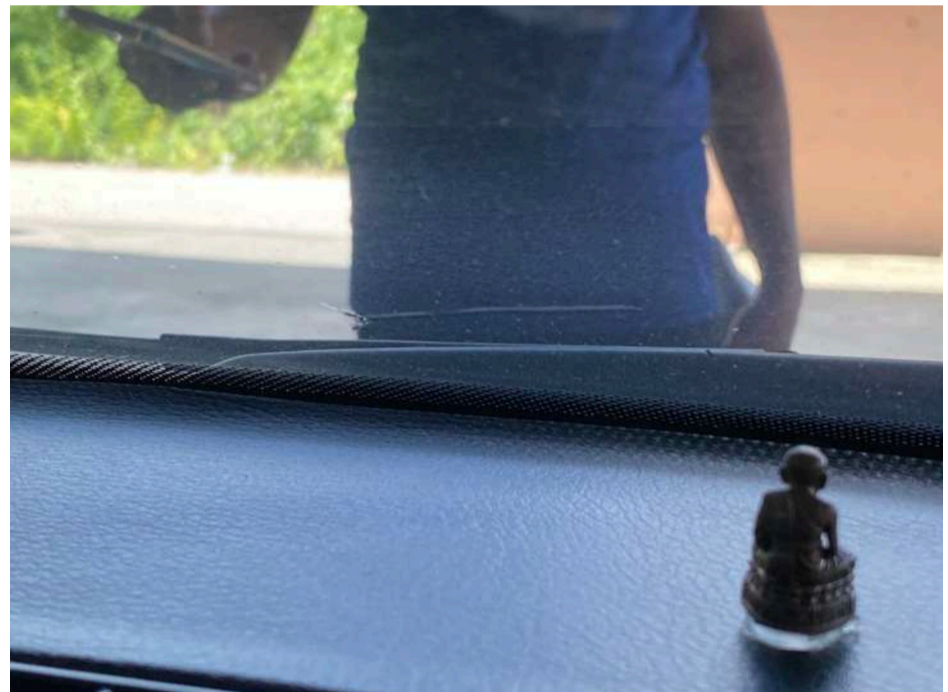
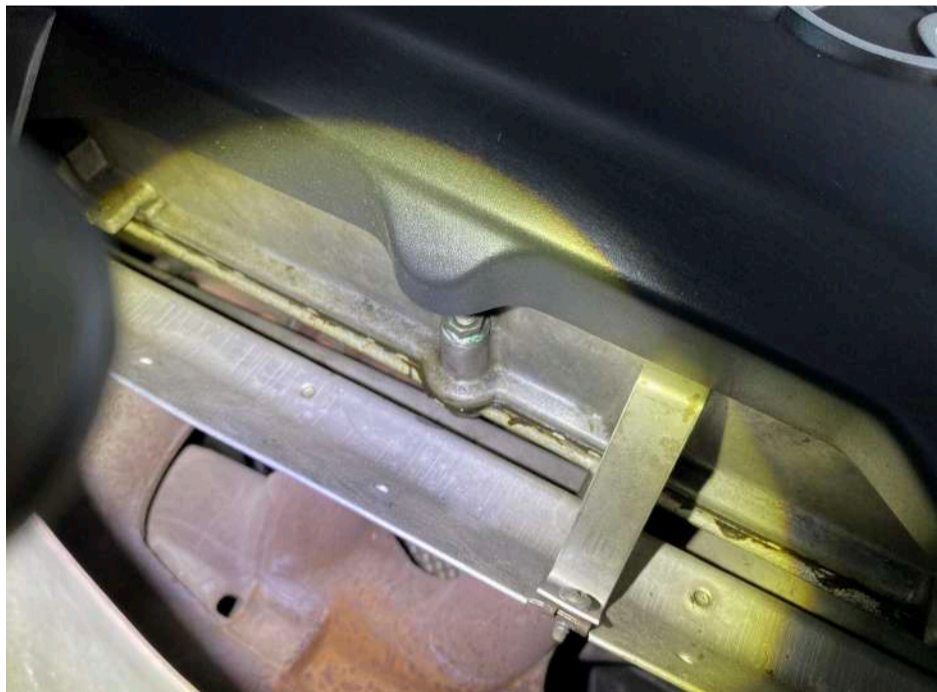
รูปจุดบกพร่อง Defect Photo

คาน รับกันชนหน้า (ขวา) [Front Side Member (Right)]	ดี (Good)
คาน รับกันชนหน้า (ซ้าย) [Front Side Member (Left)]	ดี (Good)
คาน รับกันชนหลัง (ขวา) [Rear Side Member (Right)]	ดี (Good)
คาน รับกันชนหลัง (ซ้าย) [Rear Side Member (Left)]	ดี (Good)
บันไดขายน้าด้านขวา [Right Rocker Panel]	พอใช้ (Fair)
บันไดขายน้าด้านซ้าย [Left Rocker Panel]	พอใช้ (Fair)
ชุดคานหน้ารับหม้อน้ำ [Radiator Core Support]	ดี (Good)
หลังคา [Roof]	ดี (Good)
ช่องเก็บยางอะไหล่ [Spare Tire Housing]	ดี (Good)
สภาพรวมของโครงสร้างแชสซี [Chassis Frames & Members Appearance]	ดี (Good)
เสาโครงสร้าง A ขวา [Right A-Pillar]	ดี (Good)
เสาโครงสร้าง B ขวา [Right B-Pillar]	ดี (Good)
เสาโครงสร้าง C ขวา [Right C-Pillar]	ดี (Good)
เสาโครงสร้าง D ขวา [Right D-Pillar]	N/A
เสาโครงสร้าง A ซ้าย [Left A-Pillar]	ดี (Good)
เสาโครงสร้าง B ซ้าย [Left B-Pillar]	ดี (Good)
เสาโครงสร้าง C ซ้าย [Left C-Pillar]	ดี (Good)
เสาโครงสร้าง D ซ้าย [Left D-Pillar]	N/A
เบ้าไฟหน้า [Headlight housing]	ดี (Good)

กันชนหน้า [Front Bumper]	ดี (Good)	กันชนหลัง [Rear Bumper]	ดี (Good)
กระจกบังลมหน้า [Windshield]	พอใช้ (Fair)	กระจกบังลมหลัง [Rear Screen]	ดี (Good)
กระจกมองข้างซ้าย [Left Rear Mirror]	ดี (Good)	กระจกมองข้างขวา [Right Rear Mirror]	ดี (Good)
แก้มบังโคลนหน้าซ้าย [Front Left Wing]	ดี (Good)	แก้มบังโคลนหน้าขวา [Front Right Wing]	ดี (Good)
แก้มบังโคลนหลังซ้าย [Rear Left Wing]	ดี (Good)	แก้มบังโคลนหลังขวา [Rear Right Wing]	ดี (Good)
ประตูหน้าซ้าย [Front Left Door]	ดี (Good)	ประตูหน้าขวา [Front Right Door]	ดี (Good)
ประตูหลังซ้าย [Rear Left Door]	ดี (Good)	ประตูหลังขวา [Rear Right Door]	ดี (Good)
ประตูเลื่อนด้านซ้าย [Sliding Left Door]	N/A	ประตูเลื่อนด้านขวา [Sliding Right Door]	N/A
ประตูท้าย,ฝากระโปรงท้าย [Rear Tail Gate]			ดี (Good)
ฝากระโปรงหน้ารถ [Bonnet]			ดี (Good)
กระจังหน้ารถ [Front Grill]			ดี (Good)
การทำงานของฝาช่องเติมน้ำมัน [Fuel Cap functional]			ดี (Good)
การทำงานการเปิดปิดประตูทุกบาน [All Door Handle Functional]			ดี (Good)
