รายงานผล ตรวจสอบสภาพรถยนต์ INSPECTION REPORT

ขอมอบใบรับรองคุณภาพ ให้กับรถยนต์:
2013 BMW 320d 2.0 Sport

หมายเลขตัวถัง:
MMF3F17060J061248

วันที่ทำการตรวจสอบ
Dec 23, 2025

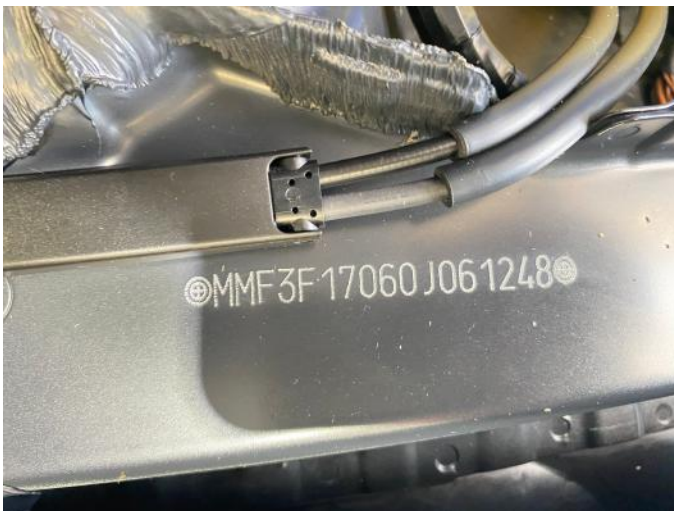
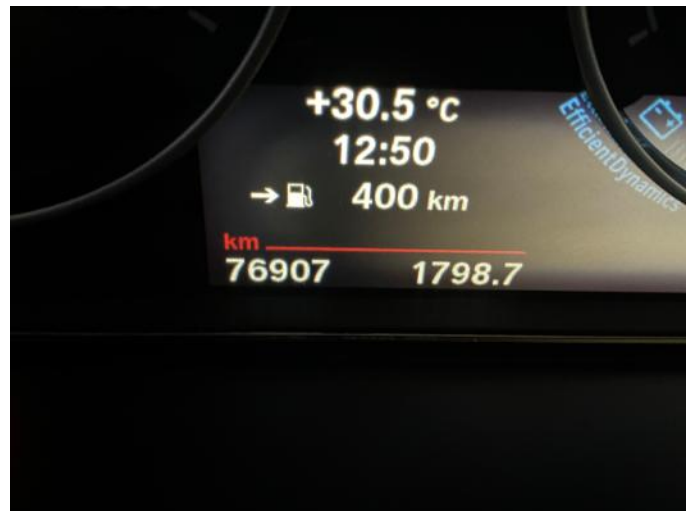
รูปเลขไมล์ (Mileage Picture) : ▾

76,907

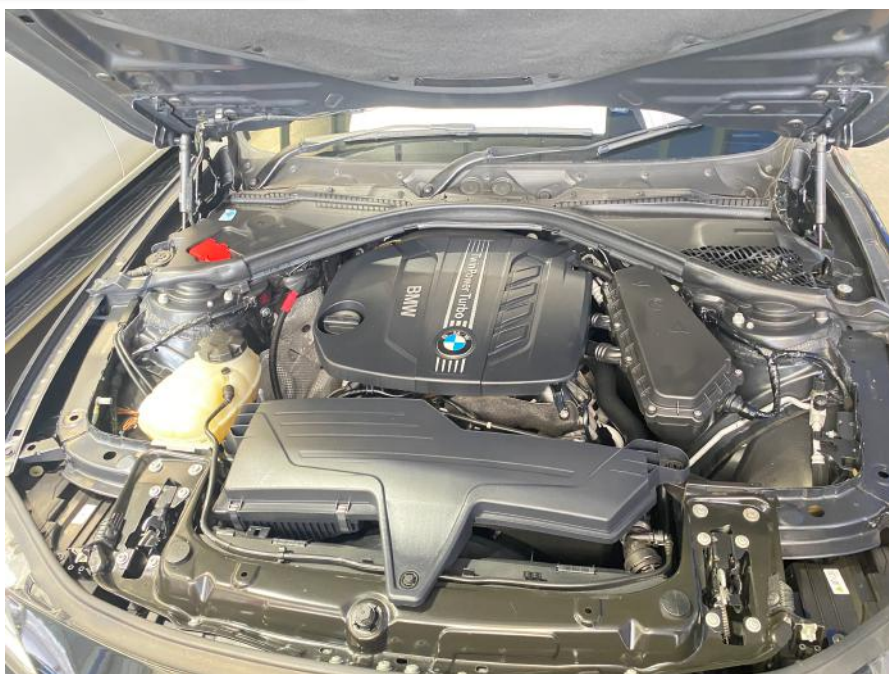
ภาพห้องเครื่อง

การทดสอบ แบตเตอรี่ Battery Test

Voltage	11.95	V
Rating	350	CCA
Current	55	CCA
Internal resistance	50.13	mΩ
State of Charge	15	%
State of Health	2	%
Status	REPLACE

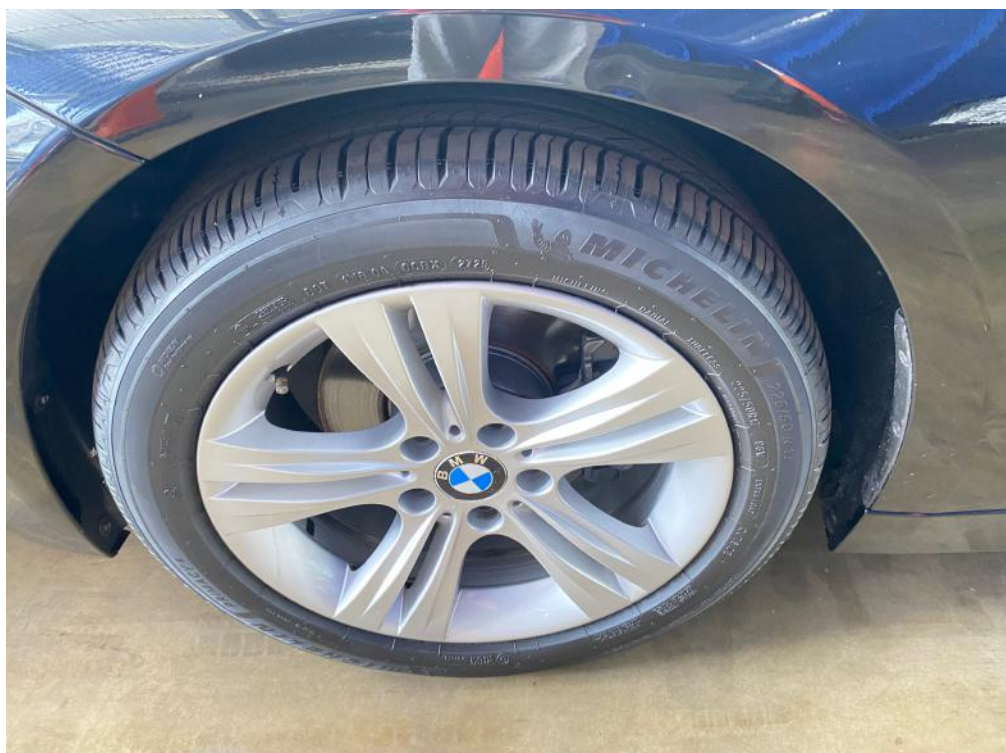
ขอบยาง ล้อ

27/25
