# รายงานผลตรวจสภาพรถยนต์

## INSPECTION REPORT

I025/0840-70

Honda CR-V 2.4 ES AWD

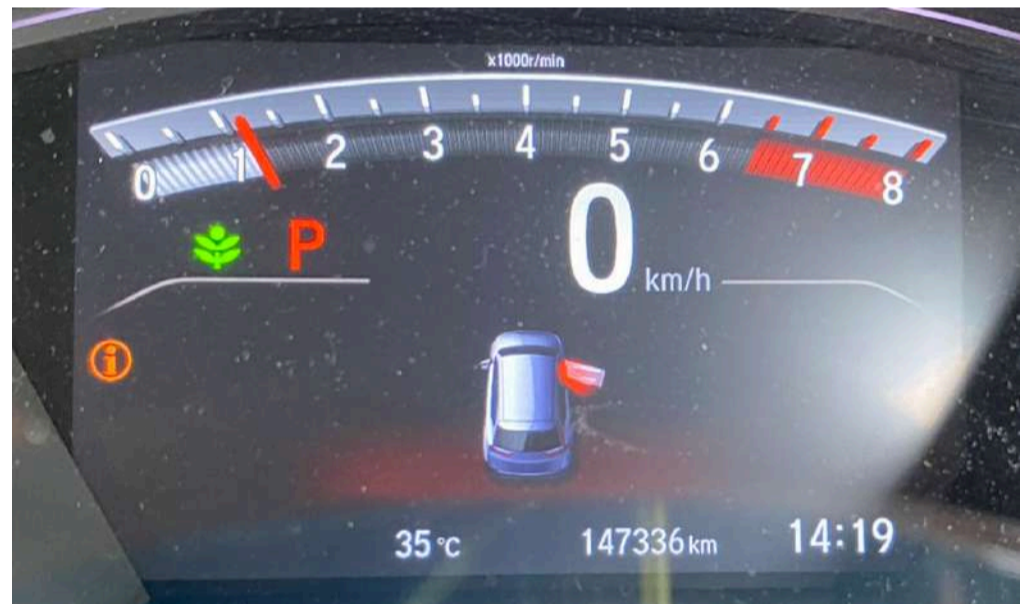
รูปเลขไมล์ Mileage Photo

147336

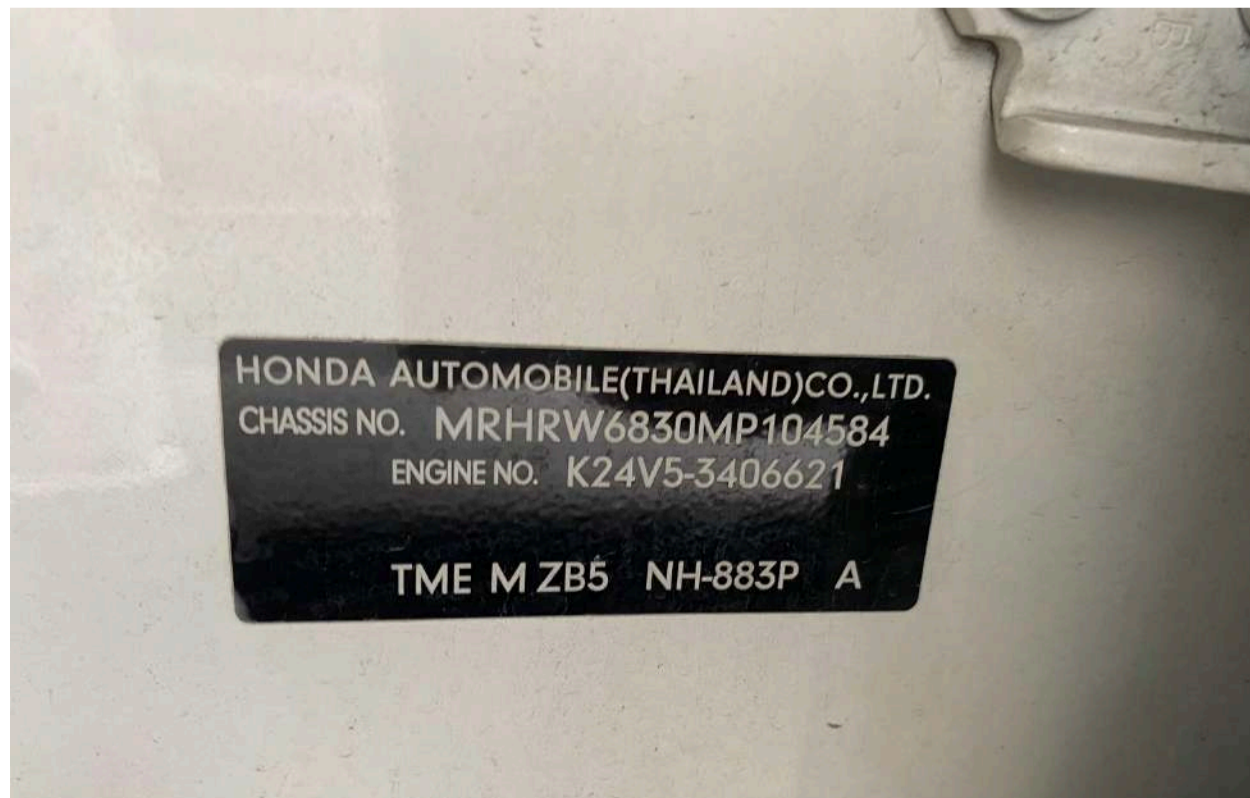
รูปแผ่นเพลท Vehicle Identification Plate Photo

- ✓ แผ่นเพลทเลขตัวถังมองเห็นได้ชัดเจน
- ✓ ชิ้นส่วนประกอบตัวถังรถ ผ่านการวัดค่าความหนาของสีแล้ว
- ✓ สีรถตรงตามเสาเอกสารถะเบียน

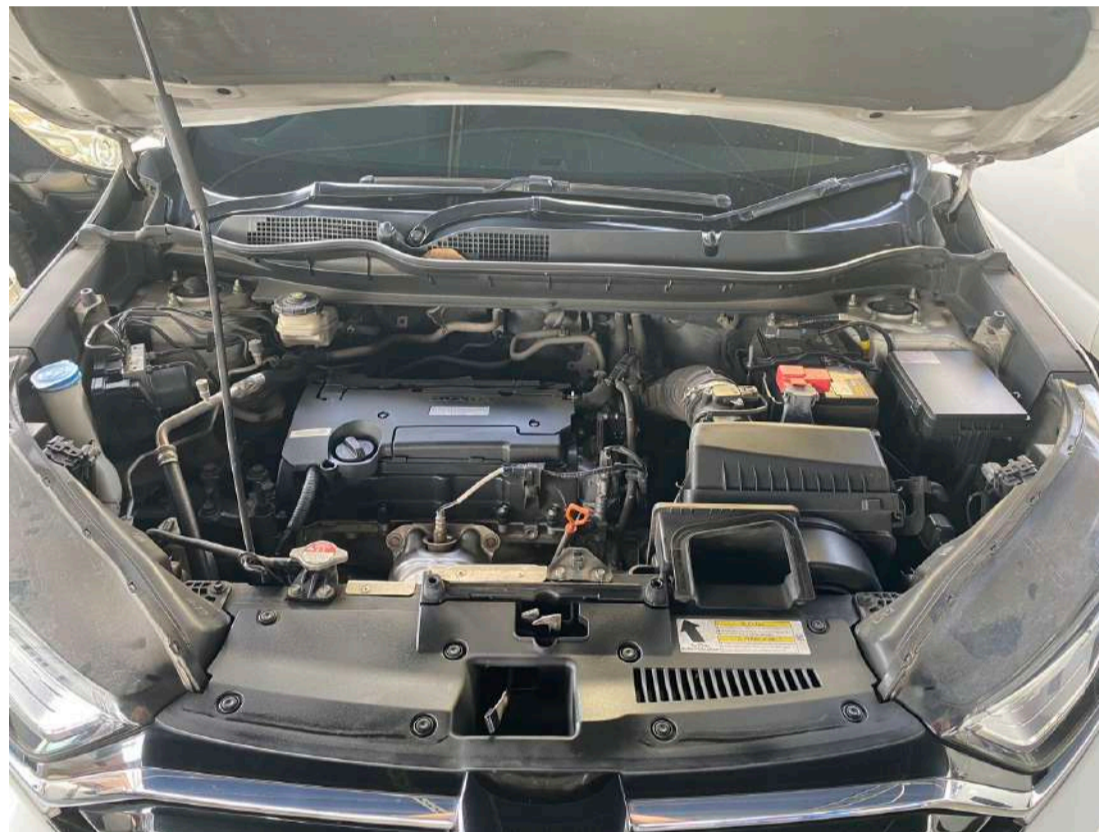
## รูปเครื่องยนต์ Engine Photo

ระดับของเหลว [Fluid Level]	ดี (Good)	หม้อลมเบรค [Brake Booster]	ดี (Good)
จุดจับยึด [Mountings]	ดี (Good)	สายไฟและท่อ [Hoses & Pipes]	ดี (Good)
ระบบน้ำมันเชื้อเพลิง [Fuel System]	ดี (Good)	การรั่วไหลของน้ำมัน [Fluid Leaks]	ไม่มี (NO)
ระบบการจุดระเบิด [Ignition System]			ดี (Good)
ปั๊มน้ำ, ท่อน้ำ และพัดลม [Water Pump Hoses & Fan]			ดี (Good)
เครื่องเดินเบาปกติ ไม่สั่นผิดปกติ [Idle run smoothly, no abnormal shake]			ดี (Good)
กุญแจบิดง่าย/กุญแจระบบกดทำงานปกติ [Key Turn Smoothly/ Push Start Normal operation]			ดี (Good)
ไม่มีเสียงหอนผิดปกติ [No Squeaks Noise]			ดี (Good)
ควันไม่ขาว ควันไม่ดำ [No white or black smoke]			ดี (Good)
เครื่องยนต์ไม่พบการรั่วซึม [No any leak on engine]			ใช่ (YES)
แม่ปั๊มเบรค [Master Cylinder Pressure]			ดี (Good)
หม้อน้ำ และฝาหม้อน้ำ [Radiator & Cap]			ดี (Good)
ลูกรอกและสายพาน [Drive Belt & Pulleys]			ดี (Good)
เสียงท่อไอเสียดังปกติ ไม่มีรั่ว [Exhaust quiet and free from leaks]			ดี (Good)

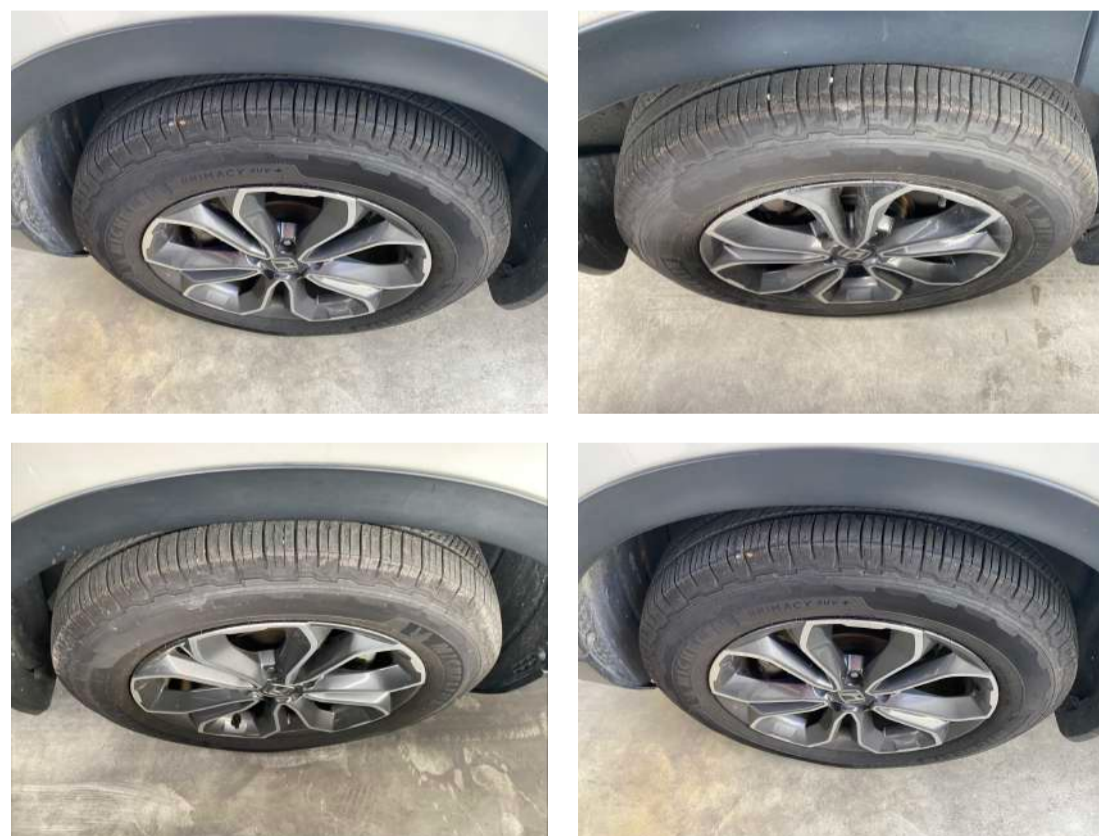
## สภาพยางรถยนต์ Tire condition

33/25

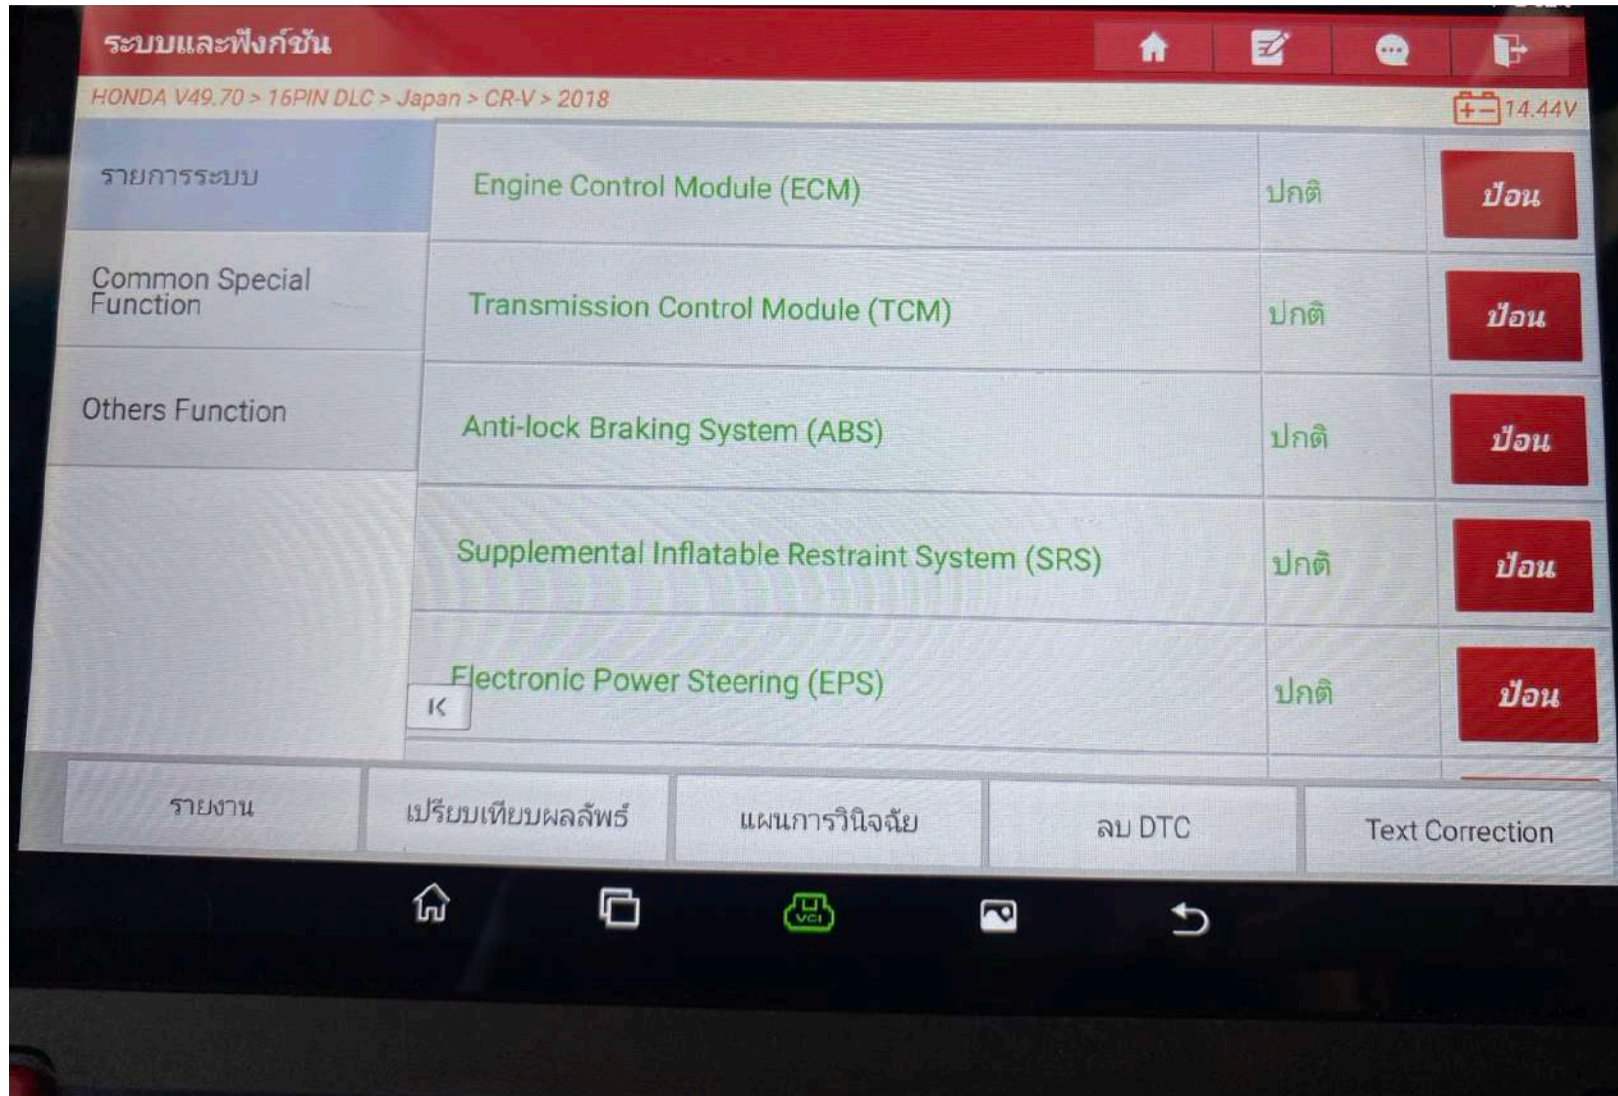
## ระบบวินิจฉัยการทำงานรถยนต์ On-Board Diagnostics (OBD)

ไม่เคยเกิดอุบัติเหตุรุนแรงจนทำให้โครงสร้างรถมีปัญหาความปลอดภัย [No Evidence of Major or Hail Damage]	ดี (Good)
ไม่มีการตัดต่อ ดัดแปลง แชสซี และโครงสร้างรถ [No chassis and cab structure modified]	ดี (Good)
ไม่เคยประสบภัยจมน้ำ [No Evidence of Flood]	ดี (Good)
ไม่เคยประสบภัยอัคคีภัย [No Evidence of Fire]	ดี (Good)
ระบบการทำงานภายในรถยนต์ [OBD II On-Board Diagnostics (OBD)]	ดี (Good)
