# รายงานผล ตรวจสอบสภาพรถยนต์ INSPECTION REPORT

2010 Subaru LEGACY 2.0 4WD

JF1BR5KC2AG008723

Jul 23, 2025

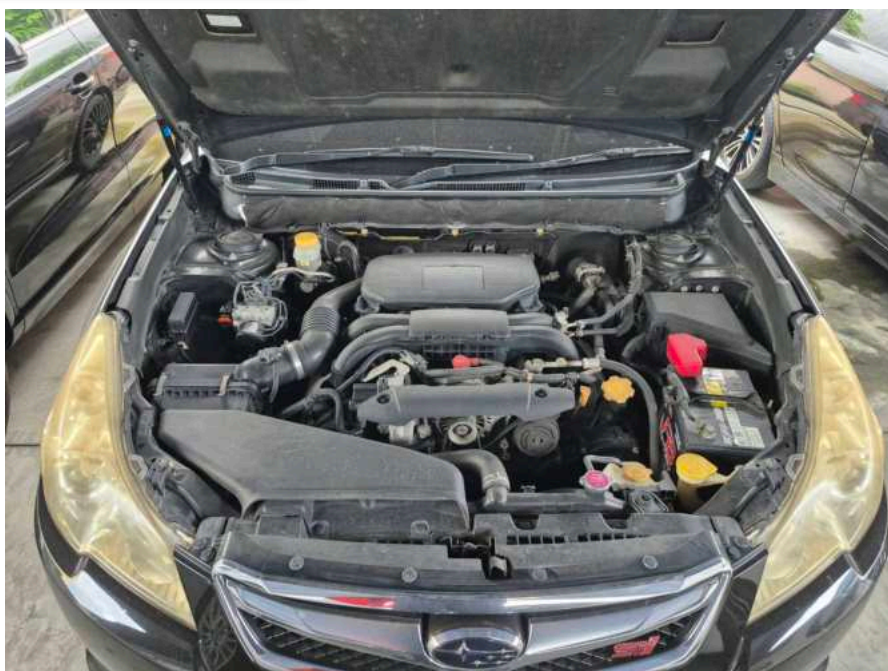
## ภาพห้องเครื่อง

## การทดสอบ แบตเตอรี่ Battery Test

| State of Health | 36 | % |
| Status | REPLACE | |

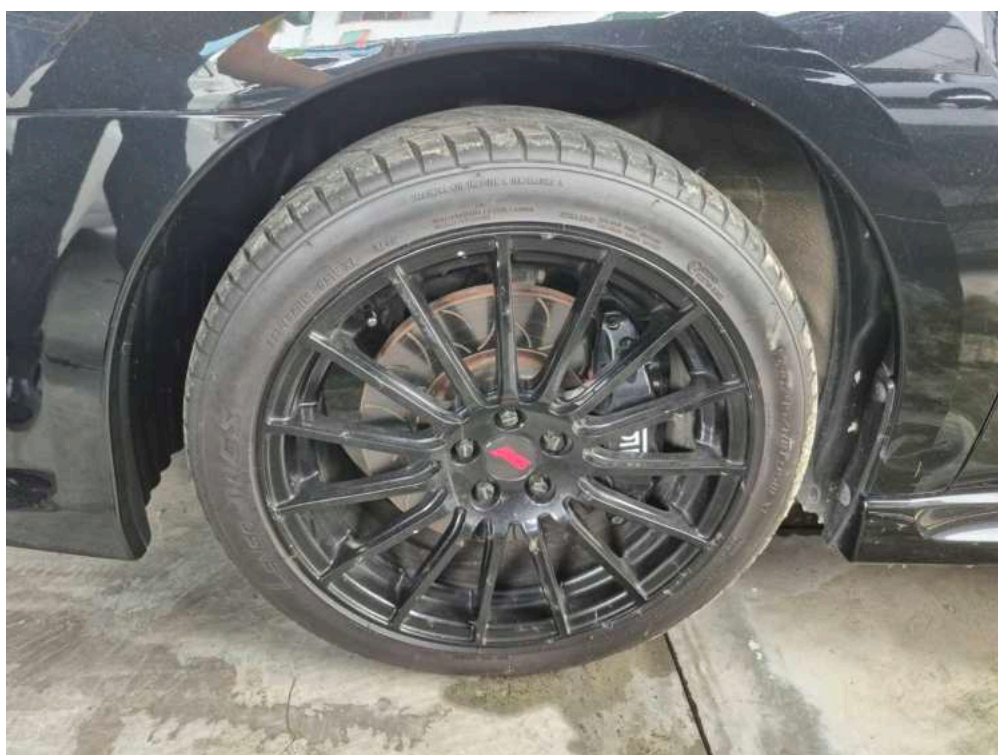
### ขอบยาง ล้อ

15/22
