# รายงานผล ตรวจสอบสภาพรถยนต์ INSPECTION REPORT

2006 Isuzu MU-7 3.0

MP1TFR85H6T129895

1025/0840-13

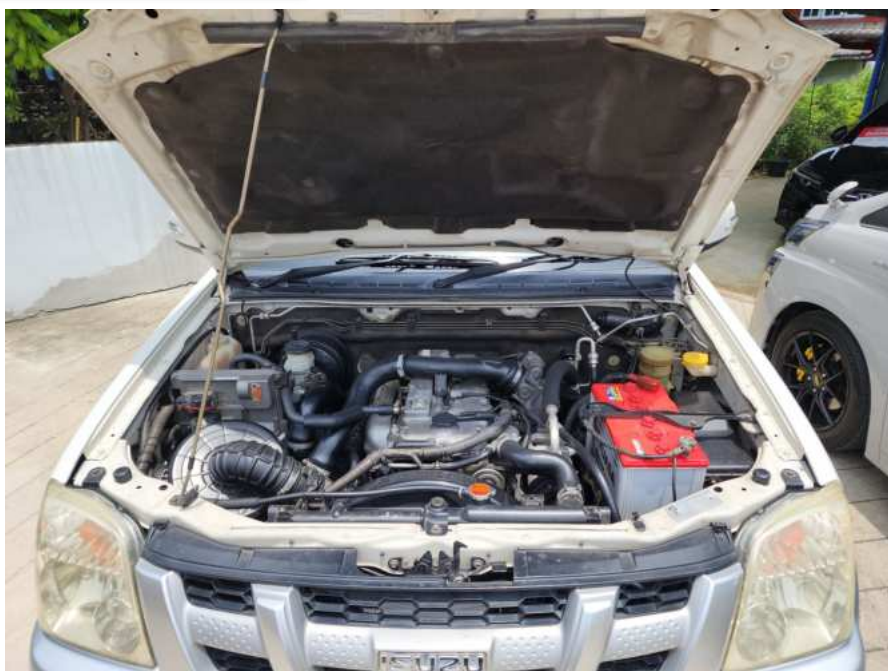
## ภาพห้องเครื่อง

4.20 แบตเตอรี่ไม่รั่ว และ ชุดยึด ไม่มีสนิม  
No any leak on battery and no corrosion on battery support bracket

| Status | REPLACE | |

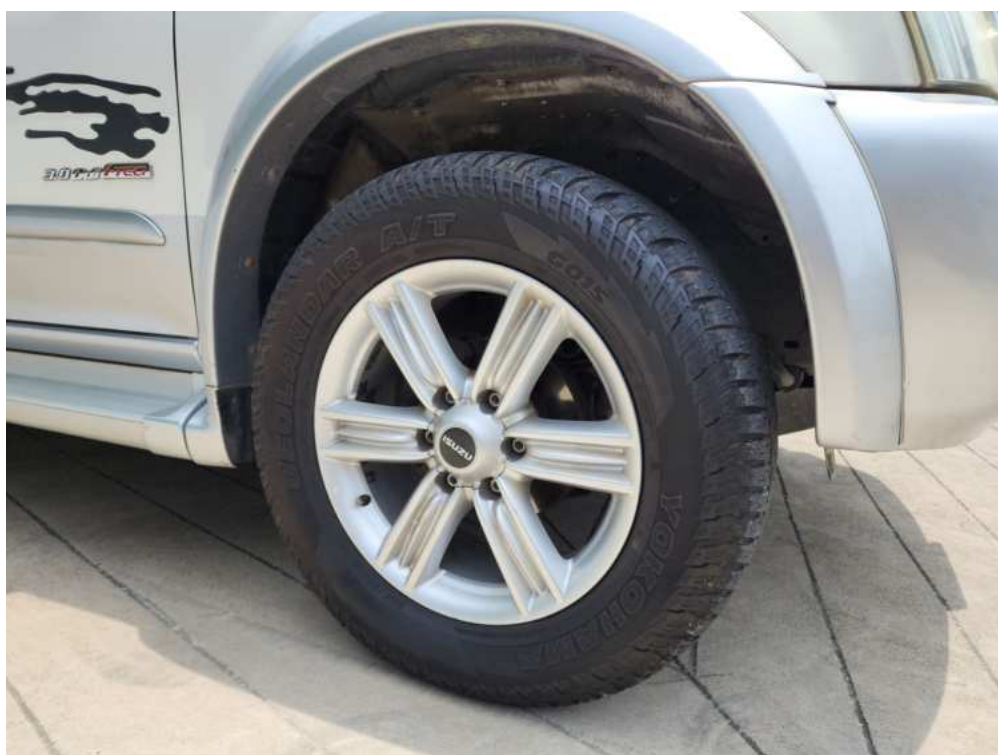
### ขอบยาง ล้อ

30/22

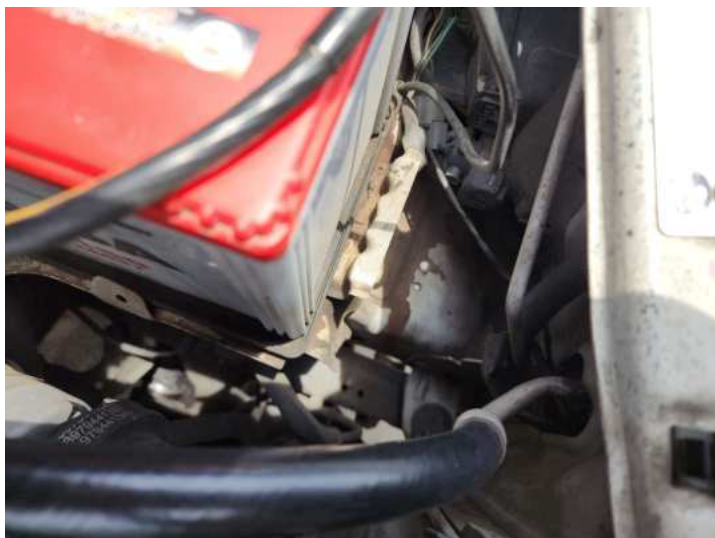
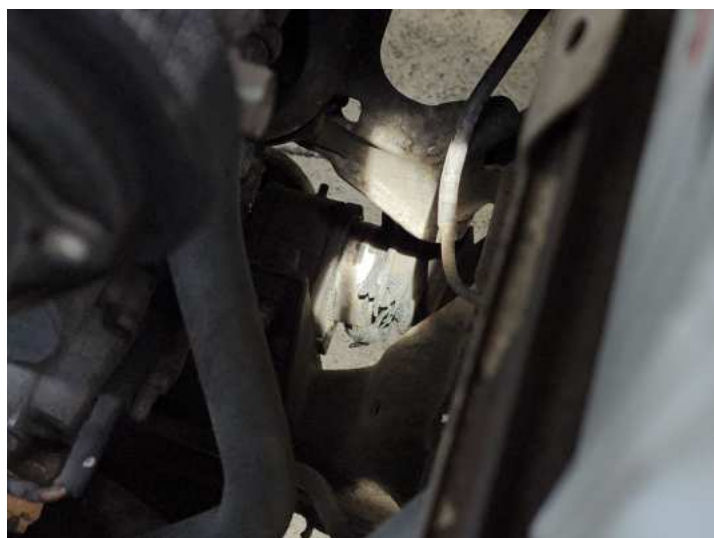
รูป จุดบกพร่อง

- ✓ แผ่นเพลทเลขตัวถังมองเห็นได้ชัดเจน
  - ✓ ชิ้นส่วนประกอบตัวถังรถ ผ่านการวัดค่าความหนาของสีแล้ว
  - ✓ สีรถตรงตามเสาเอกสารจทะเบียน
- X เริ่มมีสนิม  
X จุดยึดแบตเตอรี่มีสนิม  
X ยางบางจุดเริ่มขาด
