รายงานผลตรวจสภาพรถยนต์

INSPECTION REPORT

I025/0840-55

Ford EVEREST 2.0 Titanium+ 4WD

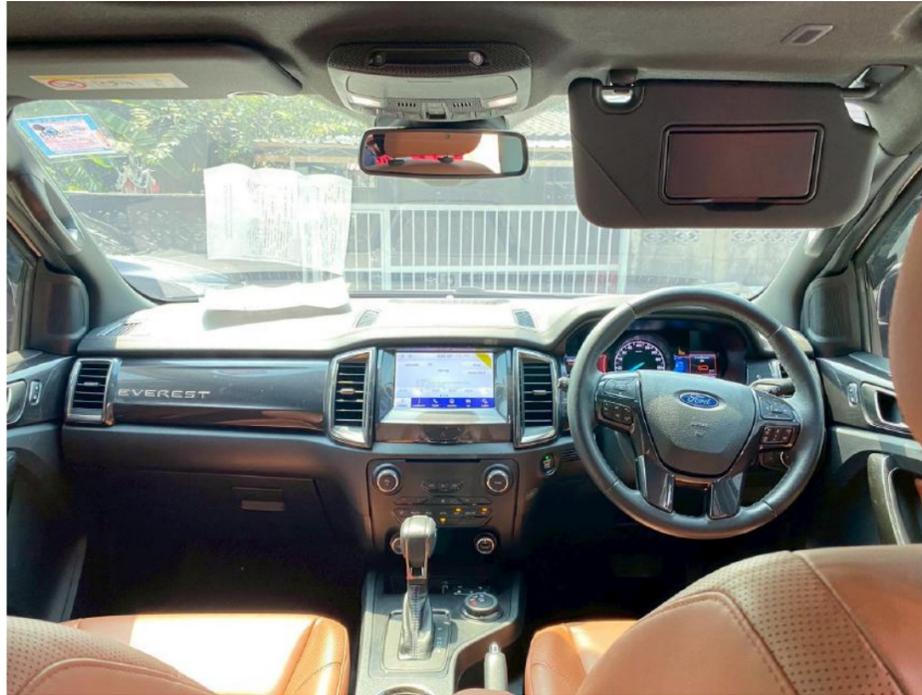
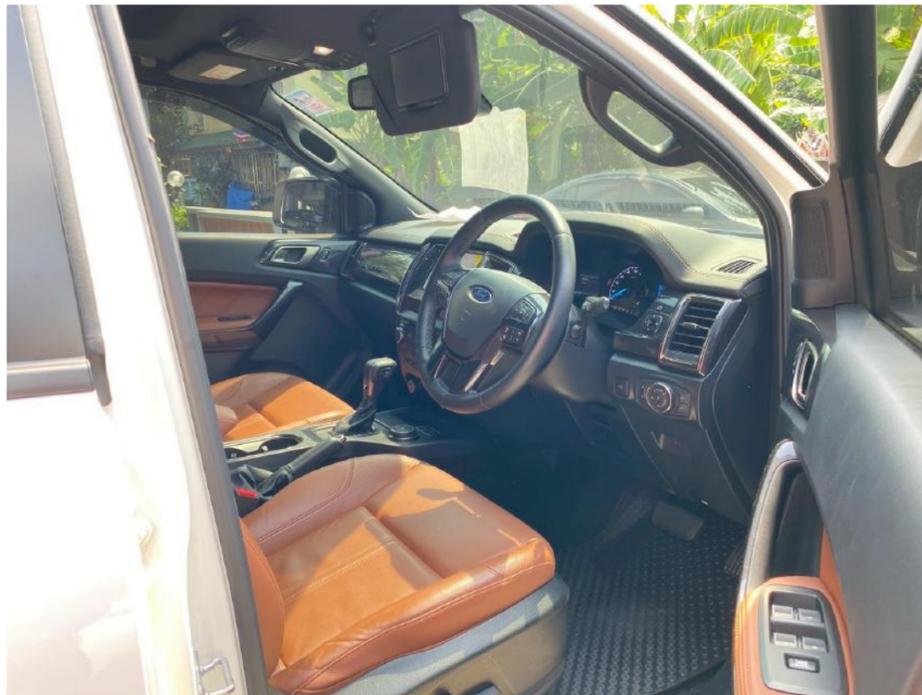
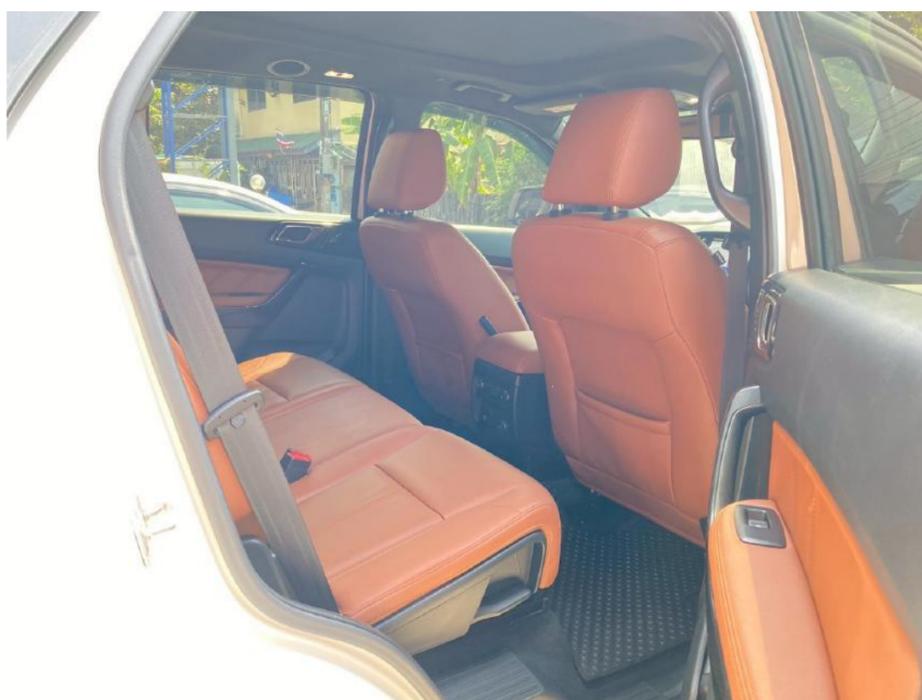
รูปภายใน Car Interior Photo

ประเมินสภาพรวม: ผ่าน
อุปกรณ์หลัก/อุปกรณ์เสริมขณะขับ:

- ✓ ระบบปรับอากาศ [ผ่าน]
- ✓ ไฟส่องสว่าง [ผ่าน]
- ✓ ไฟเลี้ยว/ไฟฉุกเฉิน [ผ่าน]
- ✓ หน้าปัดและมาตรวัด [ผ่าน]
- ✓ เข็มขัดนิรภัย [ผ่าน]
- ✓ แตร [ผ่าน]
- ✓ เครื่องเล่นเพลง [ผ่าน]
- ✓ ระบบปัดน้ำฝน [ผ่าน]
- ✓ เบาะนั่งยึดแน่น [ผ่าน]
- ✓ กระจกไฟฟ้า [ผ่าน]

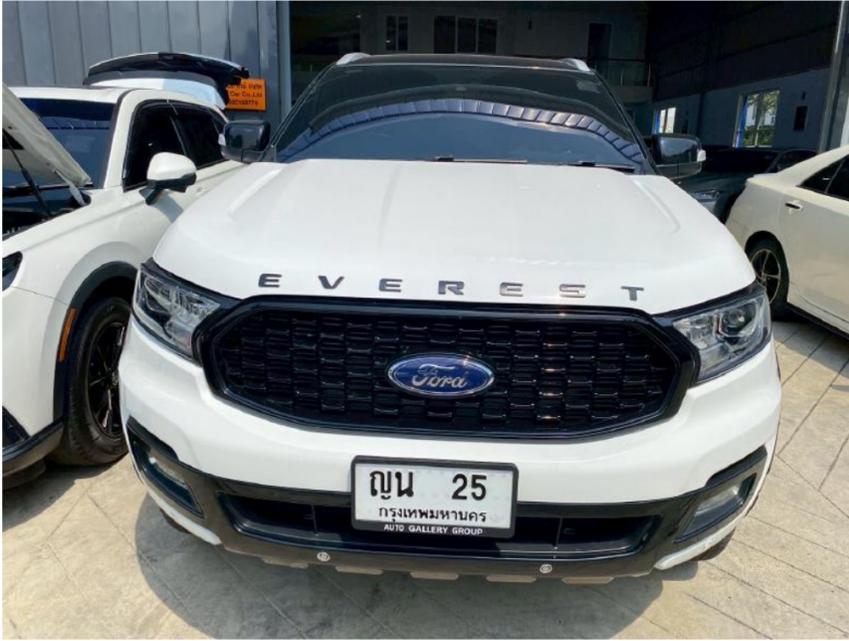
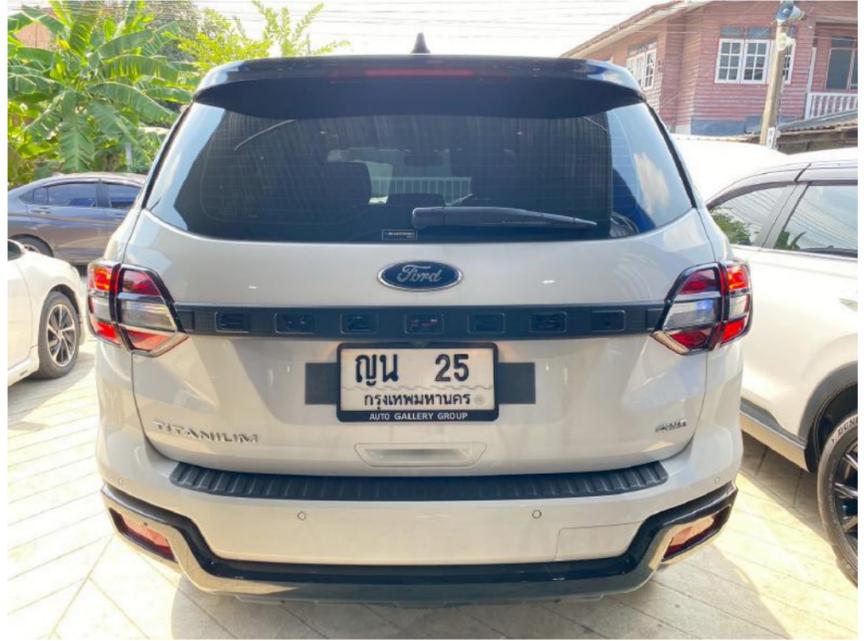
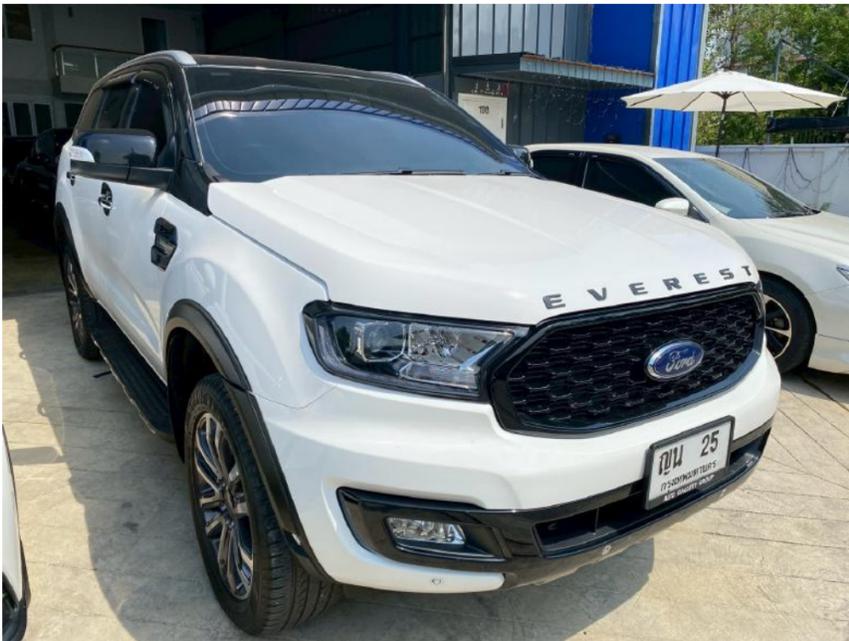
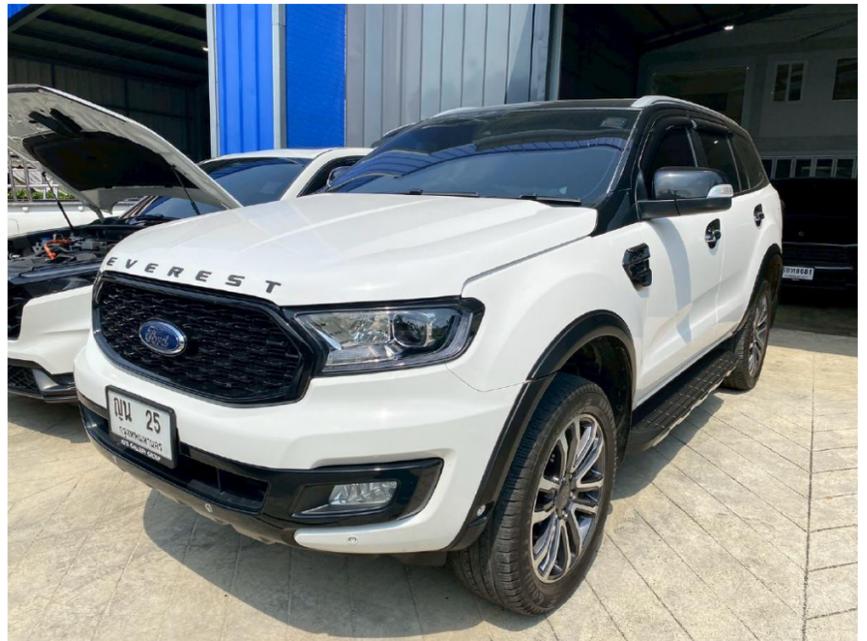
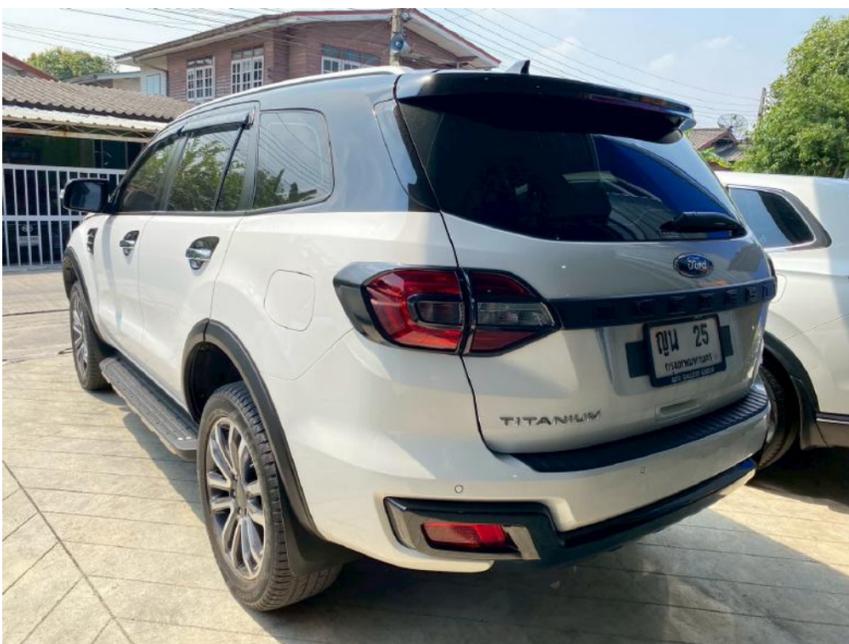
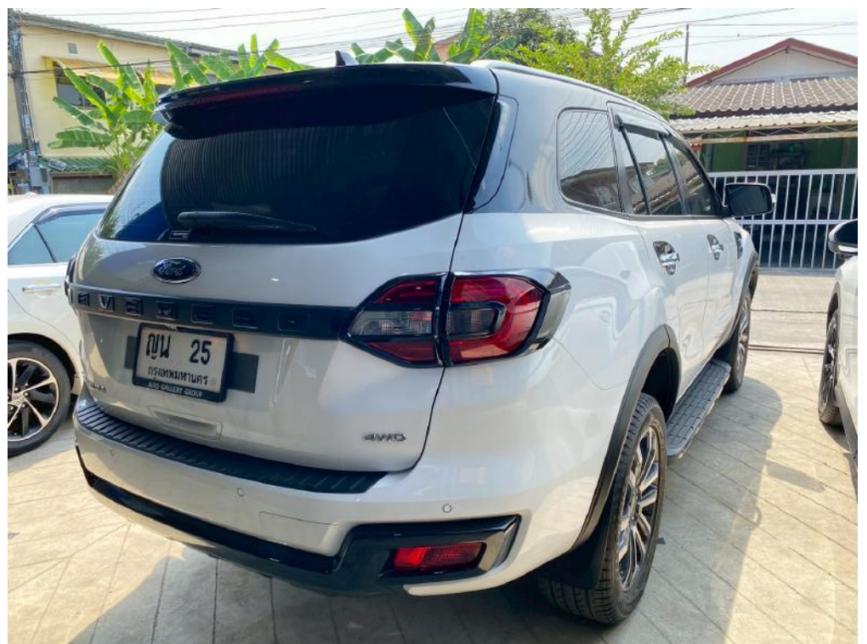
รูปภายนอก Car Exterior Photo

ประเมินสภาพรวม: ผ่าน
รายการที่รอการแก้ไข: ไม่พบรายการแก้ไข

- ✓ ชิ้นส่วนประกอบตัวถังรถ
- ✓ แผ่นเพลทเลขตัวถังมองเห็นได้ชัดเจน
- ✓ ชิ้นส่วนประกอบตัวถังรถ ผ่านการวัดค่าความหนาของสีแล้ว
- ✓ สีรถตรงตามเสาเอกซอสารถะเบียน

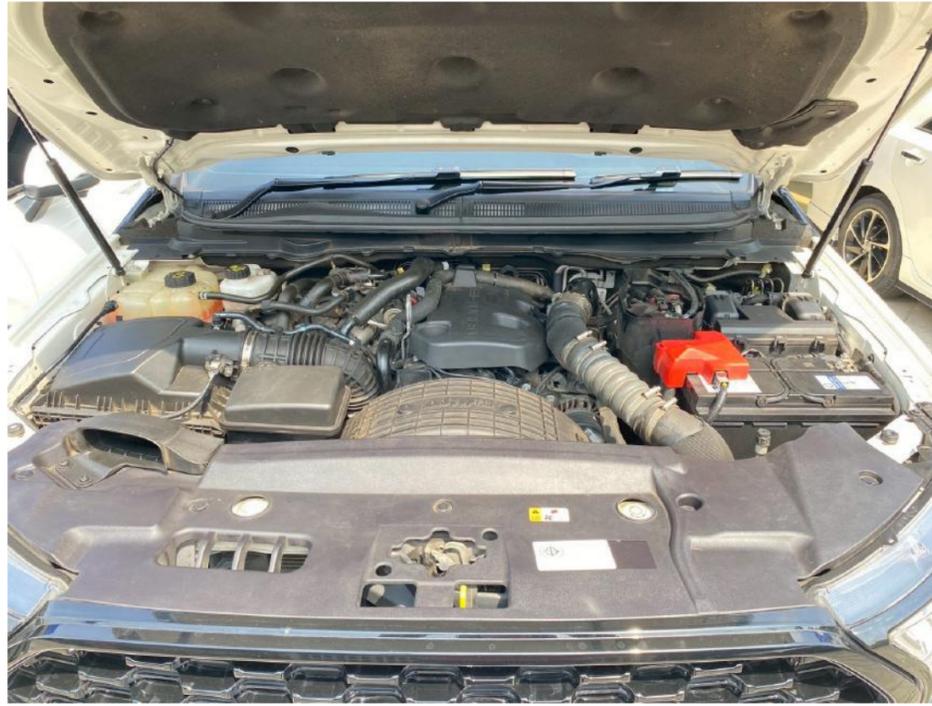
รูปเครื่องยนต์ Engine Photo

ระดับของเหลว [Fluid Level]	ดี (Good)	หม้อลมเบรค [Brake Booster]	ดี (Good)
จุดจับยึด [Mountings]	ดี (Good)	สายไฟและท่อ [Hoses & Pipes]	ดี (Good)
ระบบน้ำมันเชื้อเพลิง [Fuel System]	ดี (Good)	การรั่วไหลของน้ำมัน [Fluid Leaks]	ไม่มี (NO)
ระบบการจุดระเบิด [Ignition System]			ดี (Good)
ปั๊มน้ำ, ท่อน้ำ และพัดลม [Water Pump Hoses & Fan]			ดี (Good)
เครื่องเดินเบาปกติ ไม่สั่นผิดปกติ [Idle run smoothly, no abnormal shake]			ดี (Good)
กุญแจบิดง่าย/กุญแจระบบกดทำงานปกติ [Key Turn Smoothly/ Push Start Normal operation]			ดี (Good)
ไม่มีเสียงหอนผิดปกติ [No Squeaks Noise]			ดี (Good)
ควันไม่ขาว ควันไม่ดำ [No white or black smoke]			ดี (Good)
เครื่องยนต์ไม่พบการรั่วซึม [No any leak on engine]			ไม่มี (NO)
แม่ปั๊มเบรค [Master Cylinder Pressure]			ดี (Good)
หม้อน้ำ และฝาหม้อน้ำ [Radiator & Cap]			ดี (Good)
ลูกรอกและสายพาน [Drive Belt & Pulleys]			ดี (Good)
เสียงท่อไอเสียดังปกติ ไม่มีรั่ว [Exhaust quiet and free from leaks]			ดี (Good)

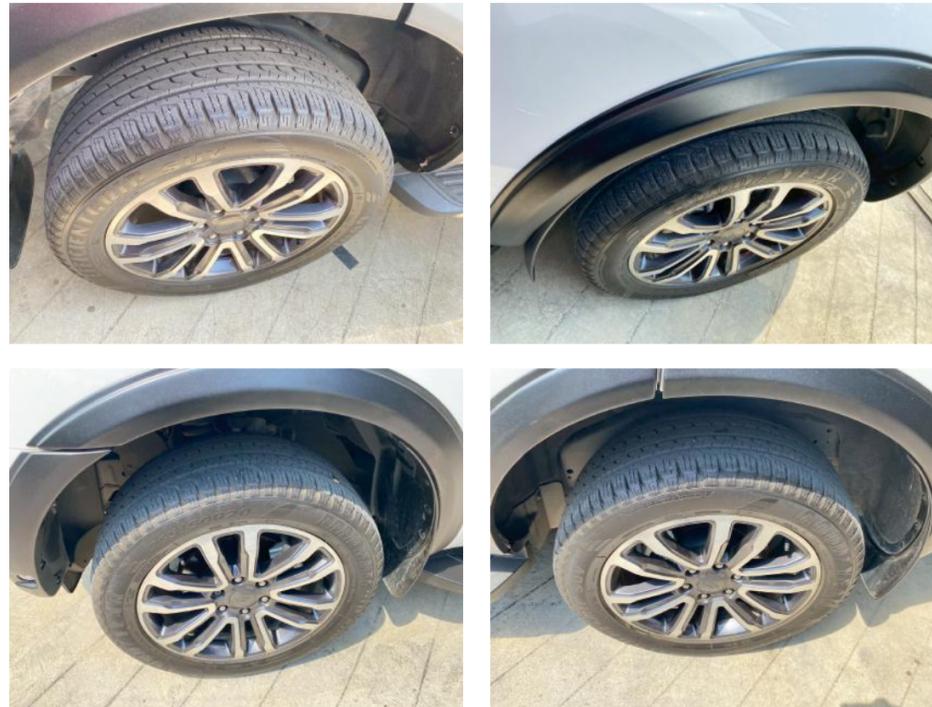
สภาพยางรถยนต์ Tire condition

31/20

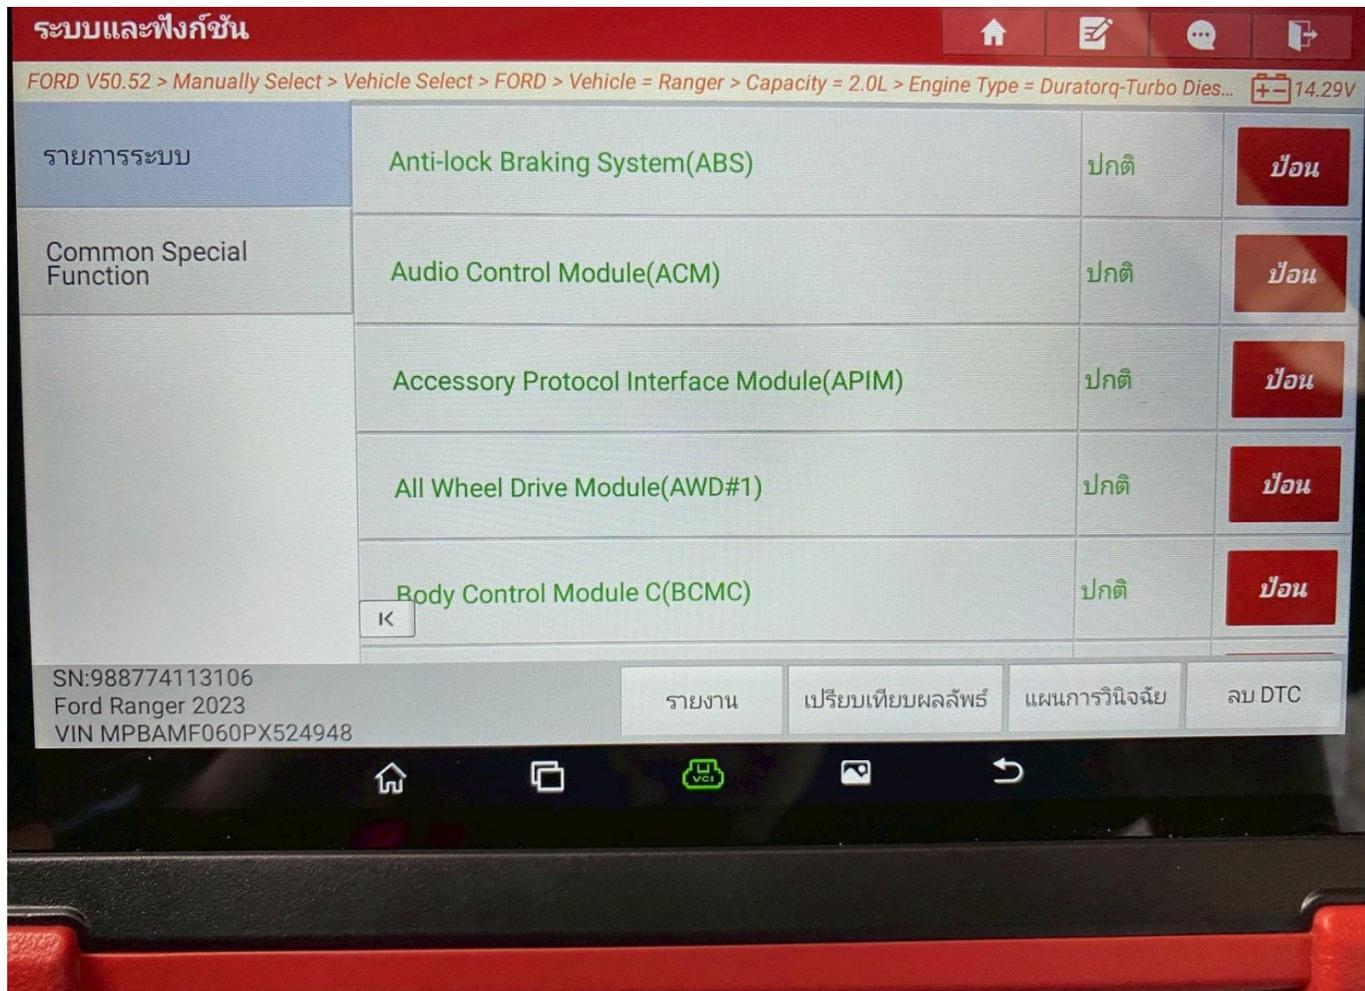
ระบบวินิจฉัยการทำงานรถยนต์ On-Board Diagnostics (OBD)

ไม่เคยเกิดอุบัติเหตุรุนแรงจนทำให้โครงสร้างรถมีปัญหาความปลอดภัย [No Evidence of Major or Hail Damage]	ดี (Good)
ไม่มีการตัดต่อ ดัดแปลง แชสซี และโครงสร้างรถ [No chassis and cab structure modified]	ดี (Good)
ไม่เคยประสบภัยจมน้ำ [No Evidence of Flood]	ดี (Good)
ไม่เคยประสบภัยอัคคีภัย [No Evidence of Fire]	ดี (Good)
ระบบการทำงานภายในรถยนต์ [OBD II On-Board Diagnostics (OBD)]	ดี (Good)
