รายงานผลตรวจสภาพรถยนต์

INSPECTION REPORT

I025/0840-54

Toyota CAMRY 2.0 G Extremo

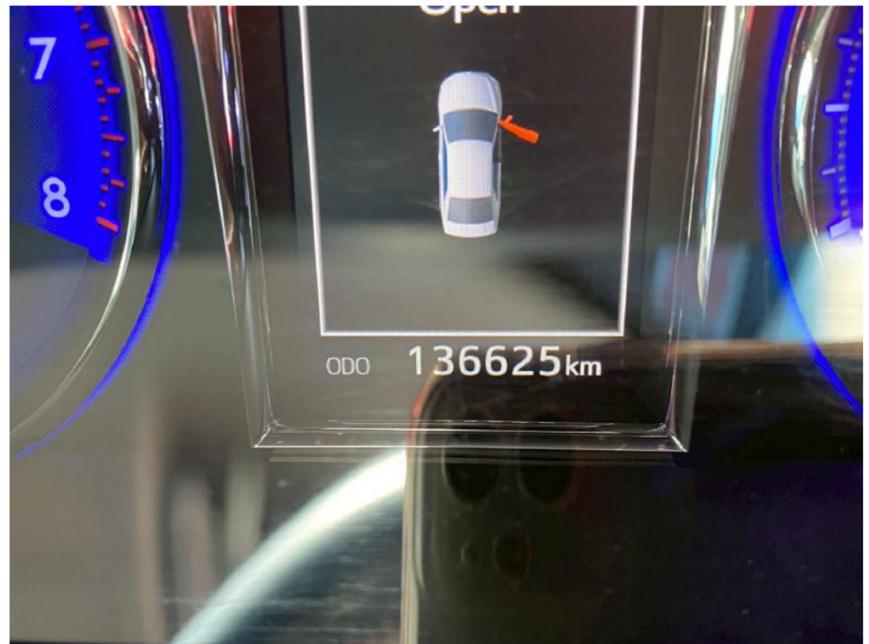
รูปเลขไมล์ Mileage Photo

136625

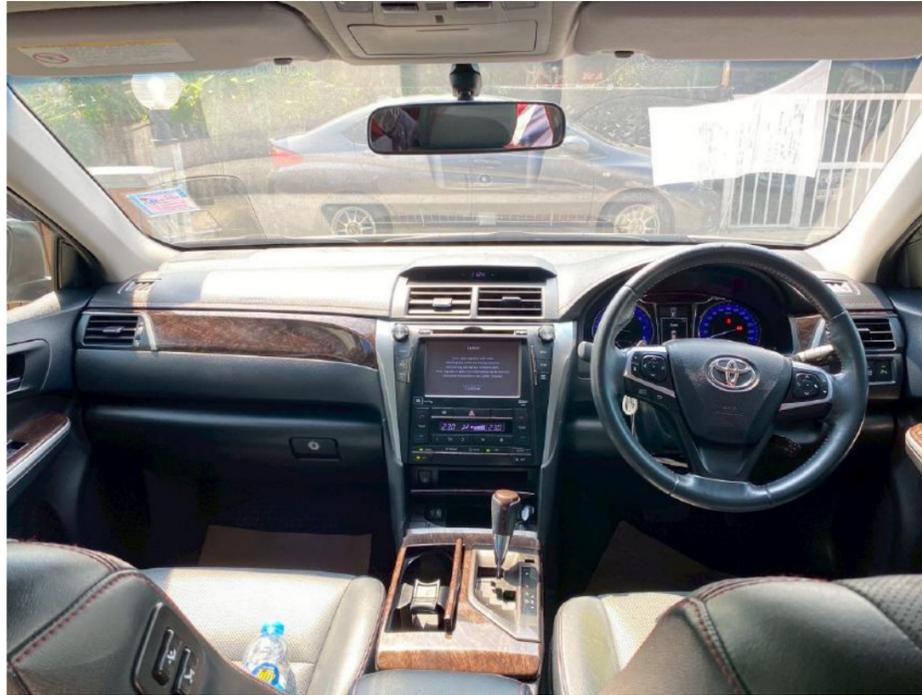
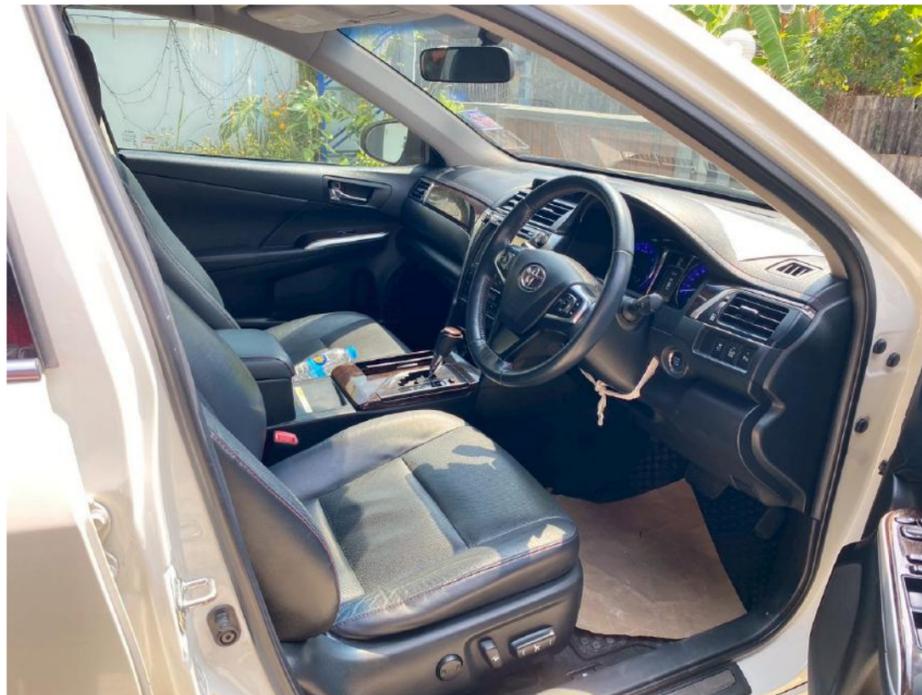
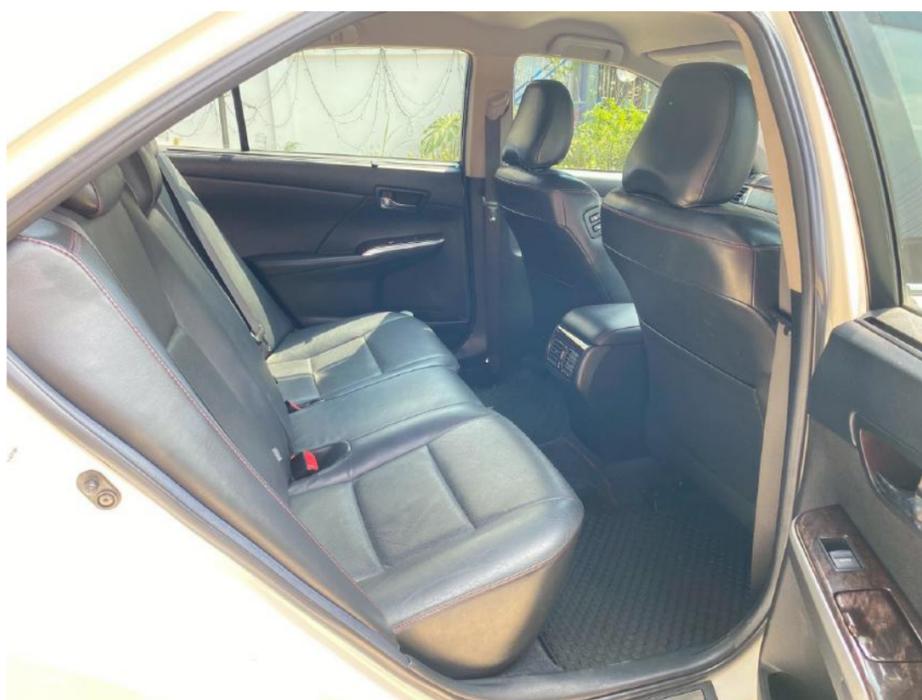
รูปภายใน Car Interior Photo

ประเมินสภาพรวม: ผ่าน
อุปกรณ์หลัก/อุปกรณ์เสริมขณะขับ:

- ✓ ระบบปรับอากาศ [ผ่าน]
- ✓ ไฟส่องสว่าง [ผ่าน]
- ✓ ไฟเลี้ยว/ไฟฉุกเฉิน [ผ่าน]
- ✓ หน้าปัดและมาตรวัด [ผ่าน]
- ✓ เข็มขัดนิรภัย [ผ่าน]
- ✓ แตร [ผ่าน]
- ✓ เครื่องเล่นเพลง [ผ่าน]
- ✓ ระบบปัดน้ำฝน [ผ่าน]
- ✓ เบาะนั่งยึดแน่น [ผ่าน]
- ✓ กระจกไฟฟ้า [ผ่าน]

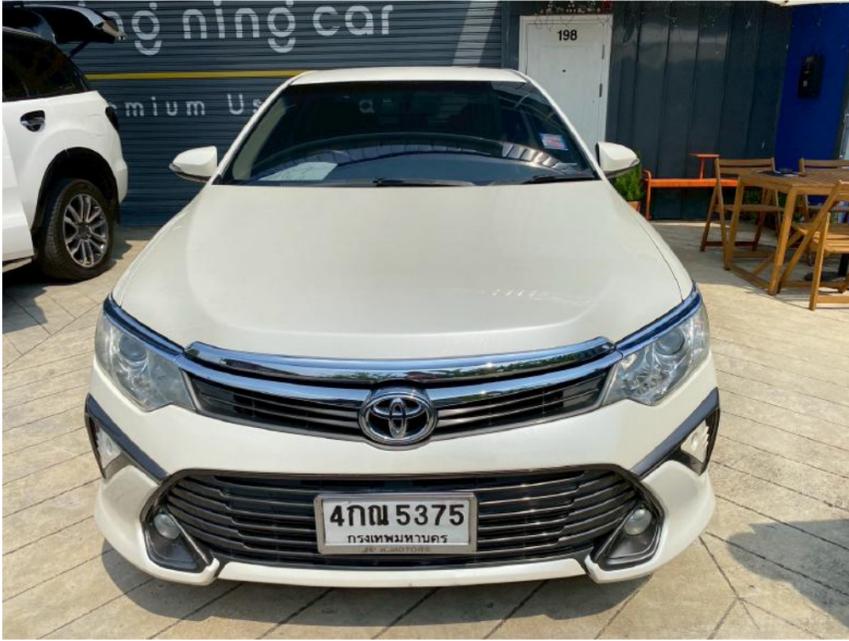
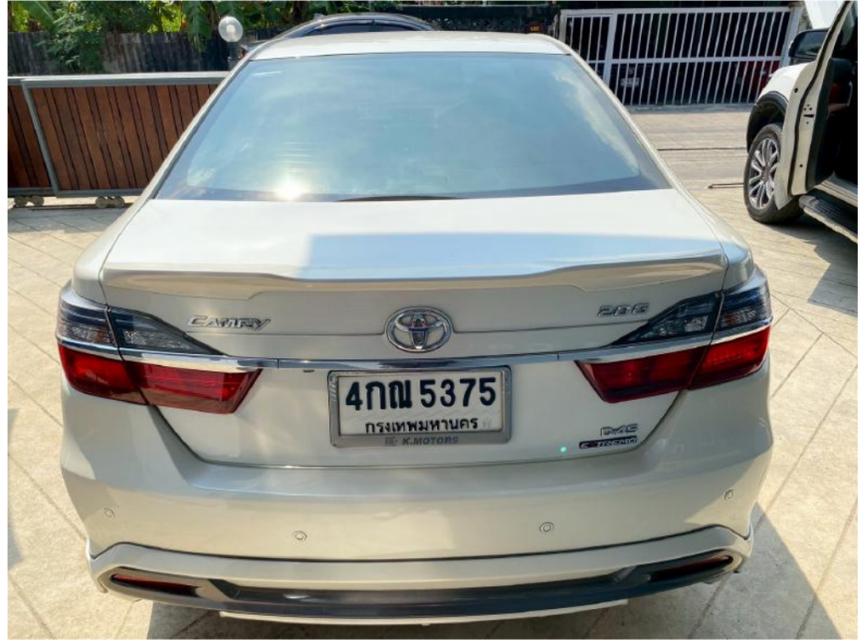
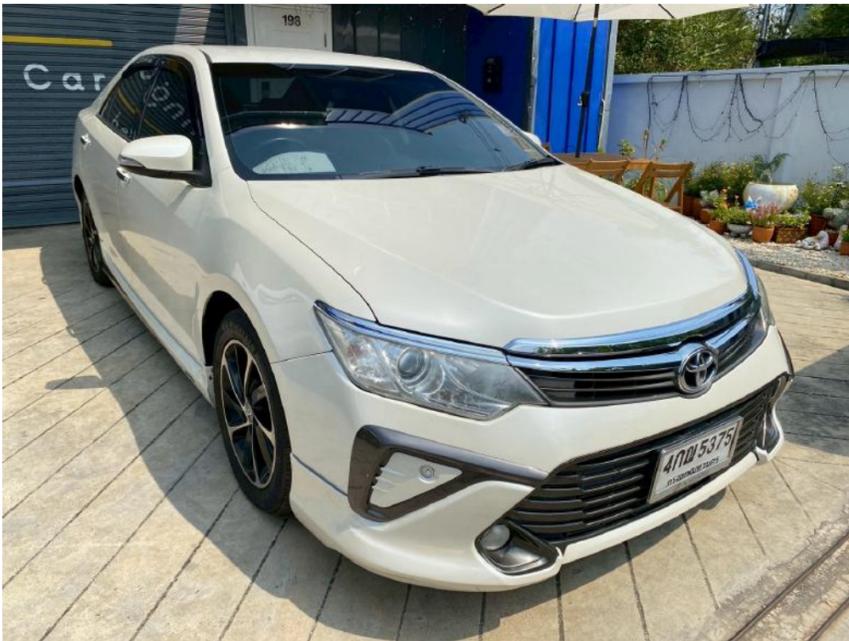
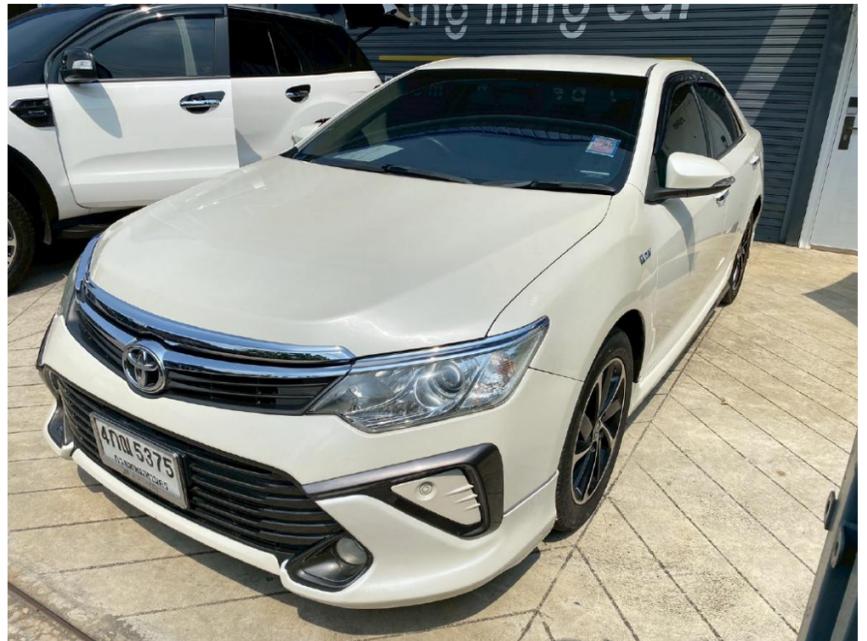
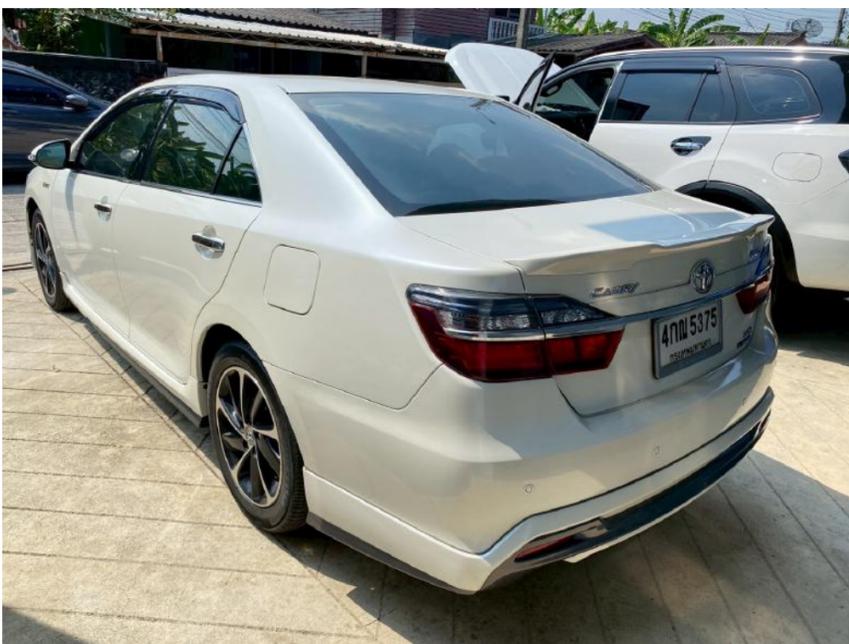
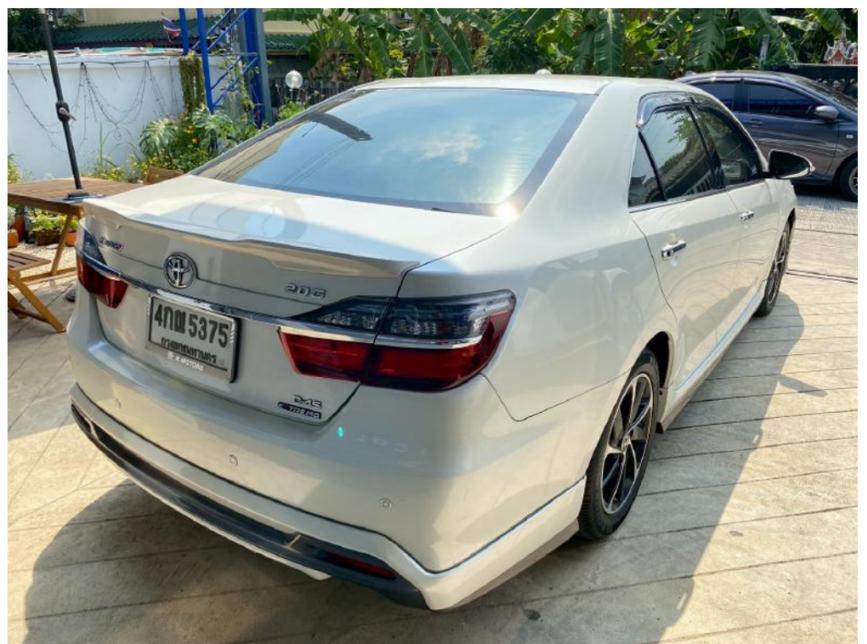
รูปภายนอก Car Exterior Photo

ประเมินสภาพรวม: ผ่าน
รายการที่รอการแก้ไข: ไม่พบรายการแก้ไข

- ✓ ชิ้นส่วนประกอบตัวถังรถ
- ✓ แผ่นเพลทเลขตัวถังมองเห็นได้ชัดเจน
- ✓ ชิ้นส่วนประกอบตัวถังรถ ผ่านการวัดค่าความหนาของสีแล้ว
- ✓ สีรถตรงตามเสาเอกซอสารถะเบียน

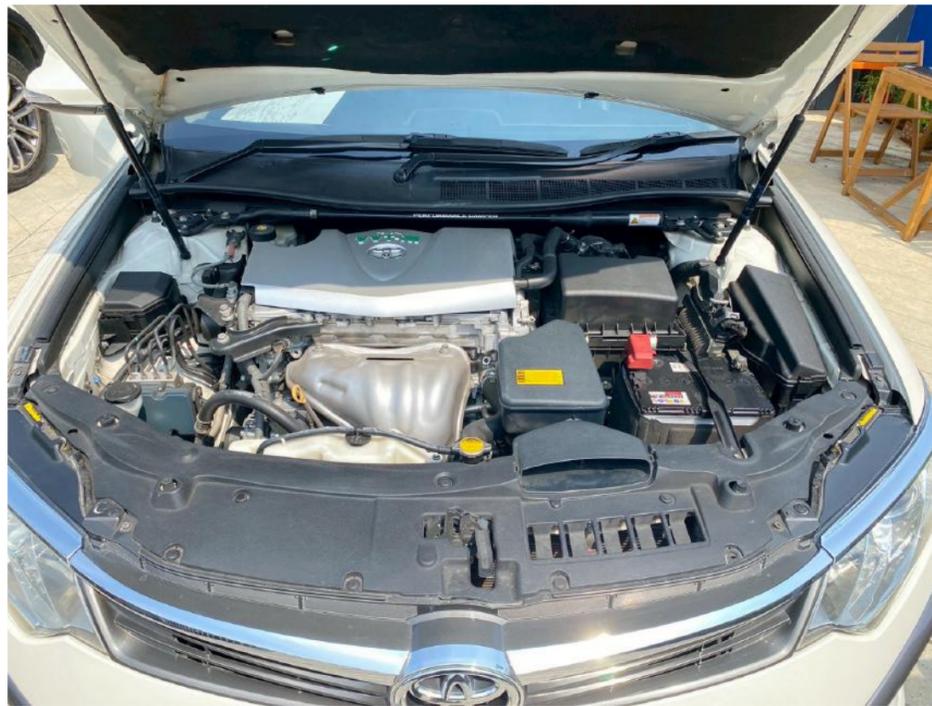
รูปเครื่องยนต์ Engine Photo

- ✓ รอบเดินเบาของเครื่องยนต์ปกติ
- ✓ ไม่มีปัญหาการสตาร์ทเครื่อง
- ✓ ระบบระบายความร้อนเครื่องยนต์แสดงค่าปกติ
- ✓ ไม่เกิดเสียงจากชิ้นส่วนหรือสายพานหน้าห้องเครื่อง
- ✓ ระบบเบรกไม่มีรอยร้าวซึม
- ✓ เครื่องยนต์ไม่มีคราบ/รอยร้าวซึม

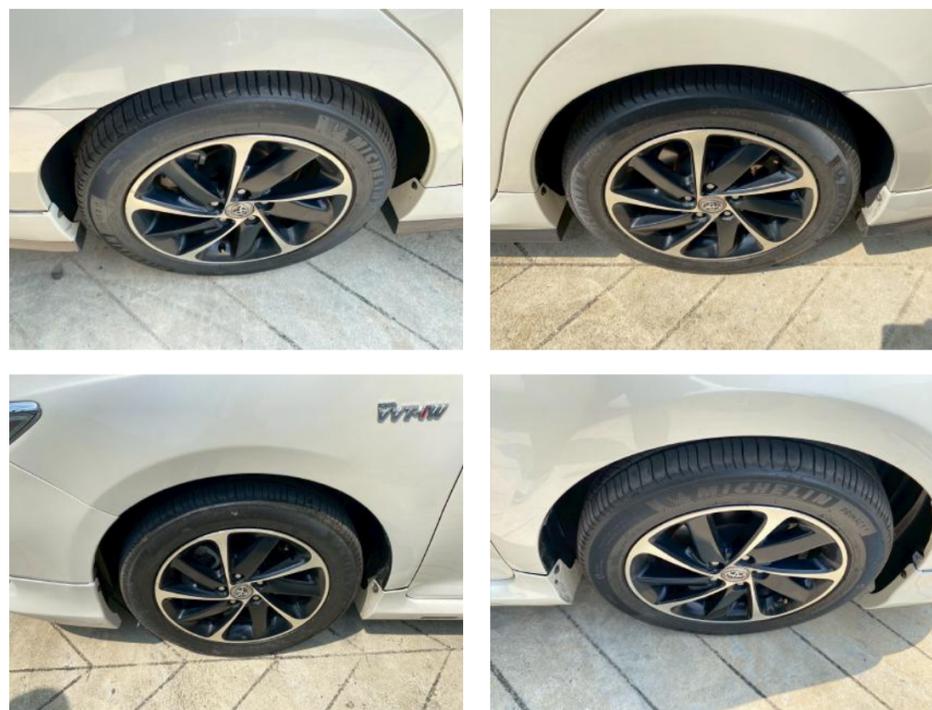
สภาพยางรถยนต์ Tire condition

ปีผลิตยางล้อหน้าซ้าย
Front Left Tire Manufacture Year

29/24

ปีผลิตยางล้อหน้าขวา
Front Right Tire Manufacture Year

ปีผลิตยางล้อหลังซ้าย
Back Left Tire Manufacture Year

ปีผลิตยางล้อหลังขวา
Back Right Tire Manufacture Year

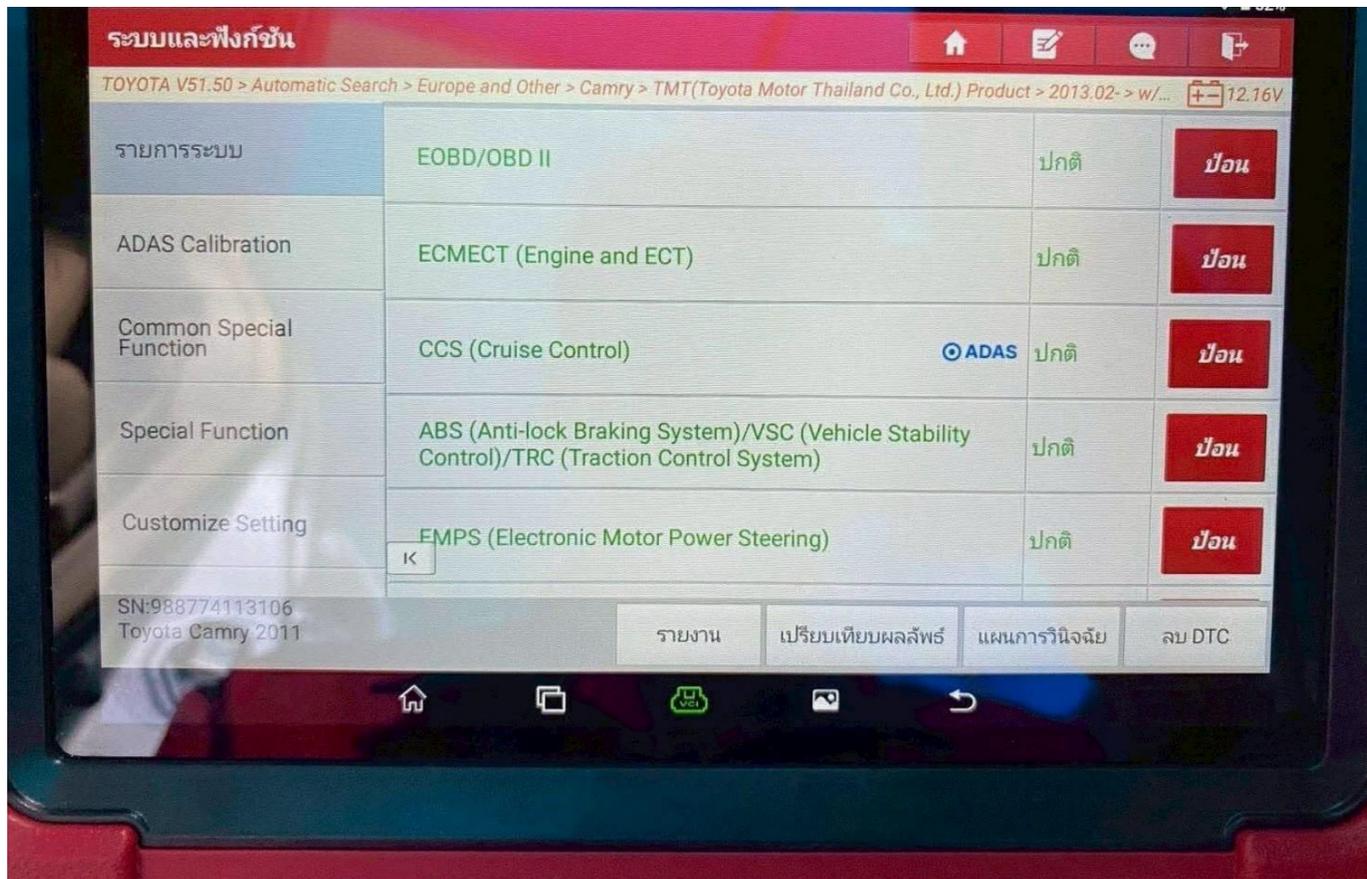
ระบบวินิจฉัยการทำงานรถยนต์ On-Board Diagnostics (OBD)

ไม่เคยเกิดอุบัติเหตุรุนแรงจนทำให้โครงสร้างรถมีปัญหาความปลอดภัย [No Evidence of Major or Hail Damage]	ดี (Good)
ไม่มีการตัดต่อ ดัดแปลง แชสซี และโครงสร้างรถ [No chassis and cab structure modified]	ดี (Good)
ไม่เคยประสบภัยจมน้ำ [No Evidence of Flood]	ดี (Good)
ไม่เคยประสบภัยอัคคีภัย [No Evidence of Fire]	ดี (Good)
ระบบการทำงานภายในรถยนต์ [OBD II On-Board Diagnostics (OBD)]	ดี (Good)
