# รายงานผลตรวจสภาพรถยนต์

## INSPECTION REPORT

I025/0840-61

Toyota CAMRY 2.5 Hybrid Premium

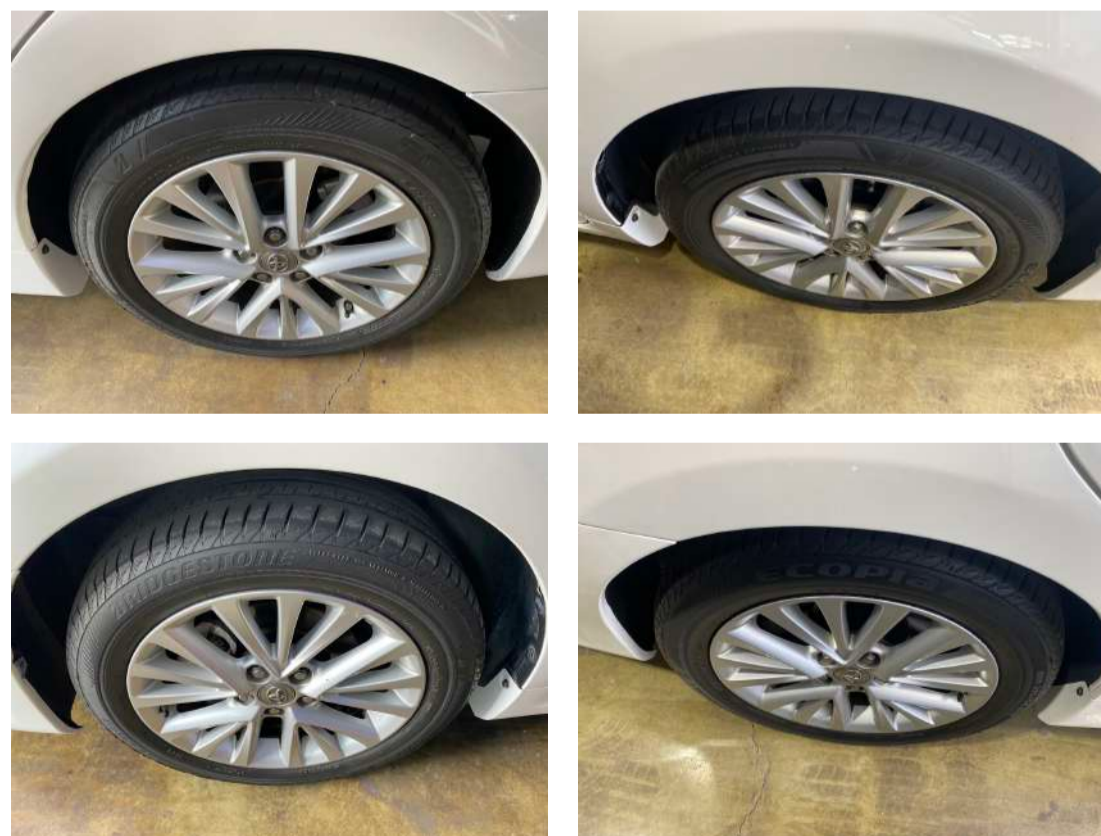
## สภาพยางรถยนต์ Tire condition

ปีผลิตยางล้อหน้าซ้าย  
Front Left Tire Manufacture Year

39/20

ปีผลิตยางล้อหน้าขวา  
Front Right Tire Manufacture Year

ปีผลิตยางล้อหลังซ้าย  
Back Left Tire Manufacture Year

ปีผลิตยางล้อหลังขวา  
Back Right Tire Manufacture Year
