รายงานผลตรวจสภาพรถยนต์

INSPECTION REPORT

Toyota HILUX REVO 2.8 Double Cab G Prerunner

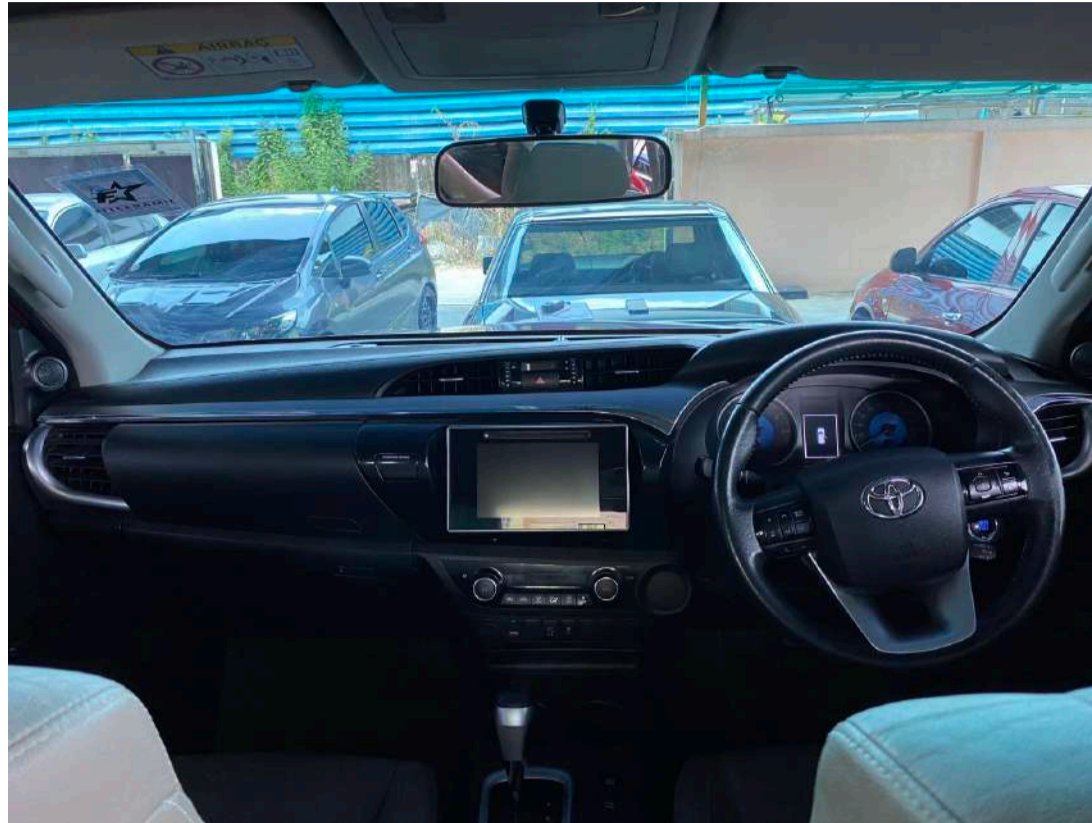
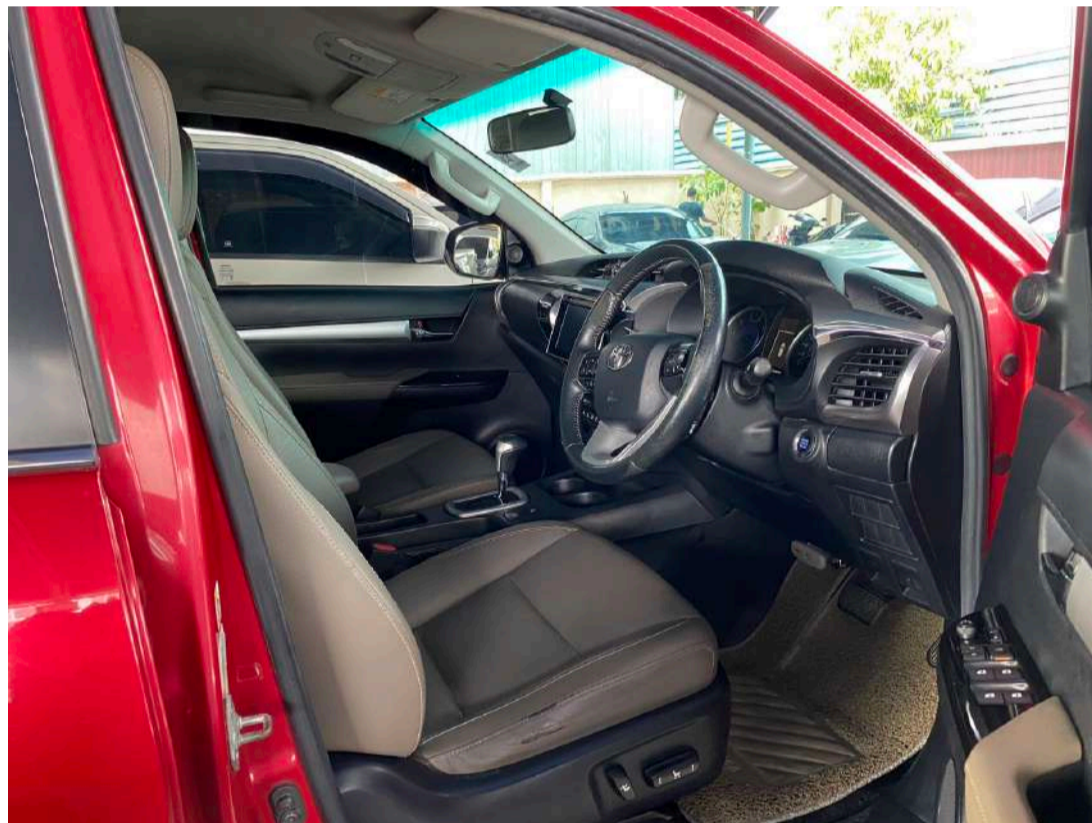
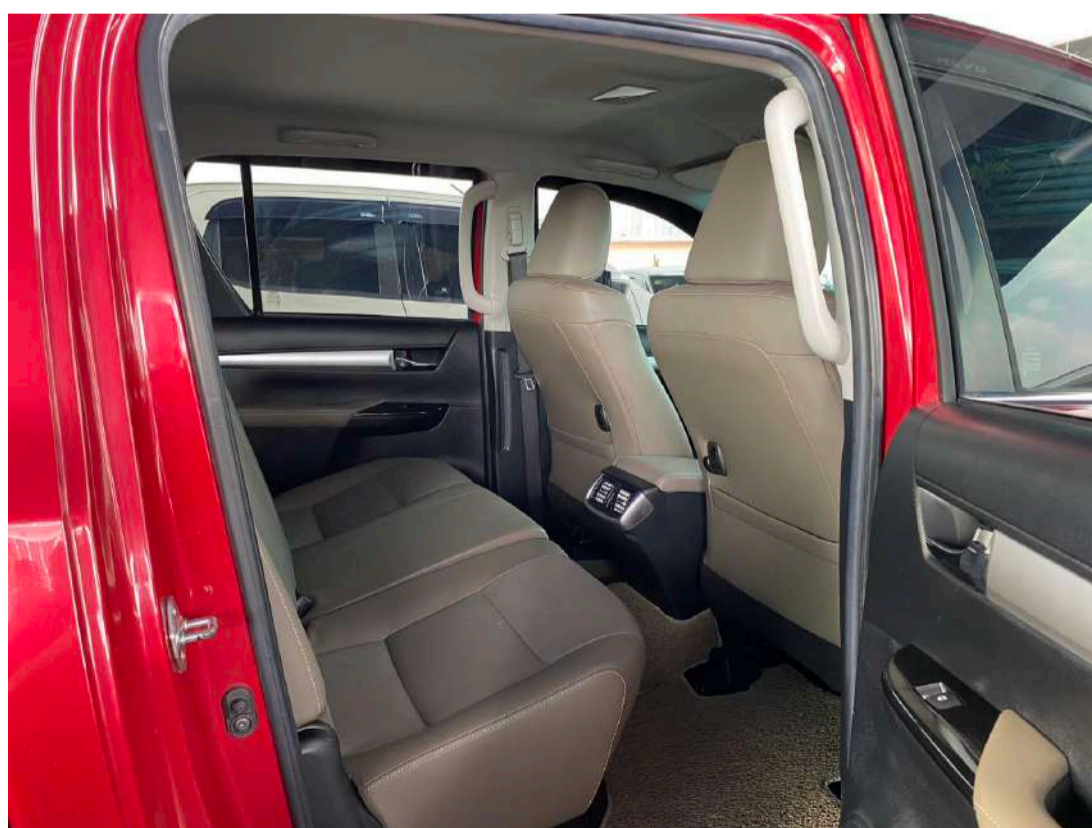
รูปภายใน Car Interior Photo

สภาพ ที่นั่ง [Seat Appearance]	ดี (Good)
การทำงาน การปรับ และการล็อคเบาะ [Seat Adjust functional]	ดี (Good)
สภาพ รางไต่เบาะ [Seat slide adjust rail]	ดี (Good)
เข็มขัดนิรภัย [Seat Belts]	ดี (Good)
แผงคอนโซลหน้า [Other Trims]	ดี (Good)
หน้าปัดและมาตรวัดไฟโชว์ปกติหรือไม่ [Dash Warning Lights & Gauges]	ปกติ (Normal)
เครื่องเสียงภายในรถ [Radio / Multiplayer]	ดี (Good)
ลำโพง [Speaker working]	ดี (Good)
แตร [Horn]	ดี (Good)
อุปกรณ์ปรับอากาศทำความเย็นและความร้อน [Air Condition / Heater]	ดี (Good)
สภาพ และการทำงาน หลังคาชั้นรูป หลังคาเปิดประทุน [Sunroof / Convertible functional and appearance]	N/A
ระบบไฟส่องสว่าง [All Lights System]	ดี (Good)
ชุดปัดน้ำฝน และระบบฉีดน้ำกระจก [Washers & Wipers]	ดี (Good)
สภาพยางขอบประตู [Weather Strip]	ดี (Good)
บานพับและกลอนประตู [Doors, Locks & Hinges]	ดี (Good)
การเปิดประตูจากด้านใน [Door Handle (inside)]	ดี (Good)
การทำงานของกระจกเลื่อนไฟฟ้า [Window Operation]	ดี (Good)
ไล่ฝ้ากระจกหลัง [Rear Window Demister]	ดี (Good)

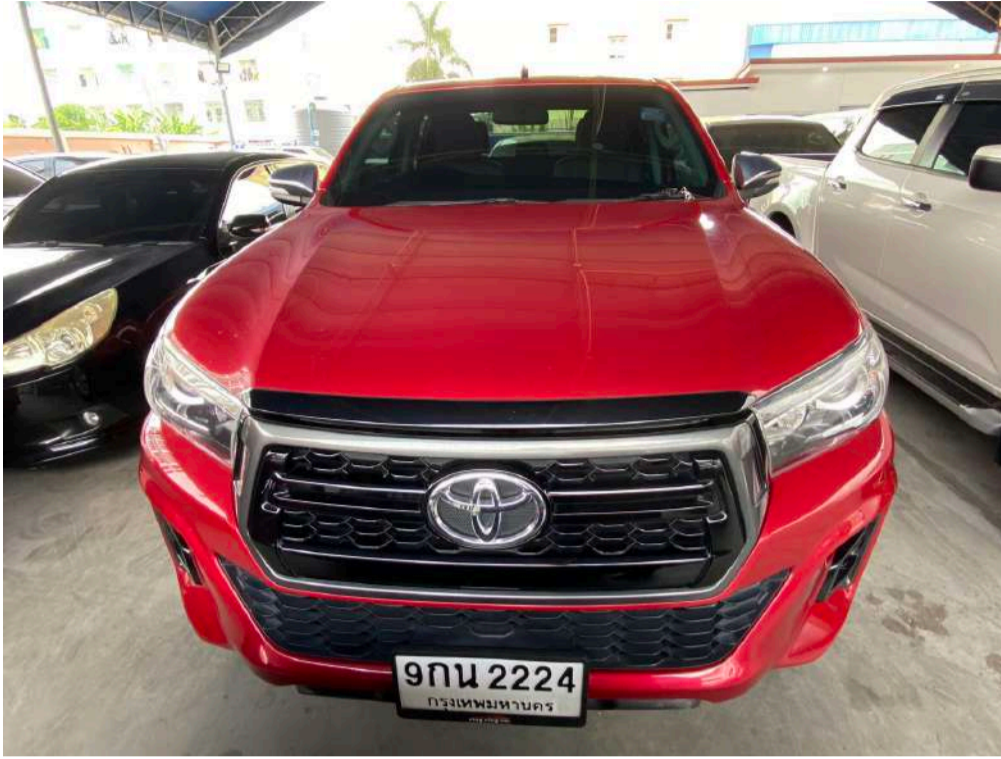
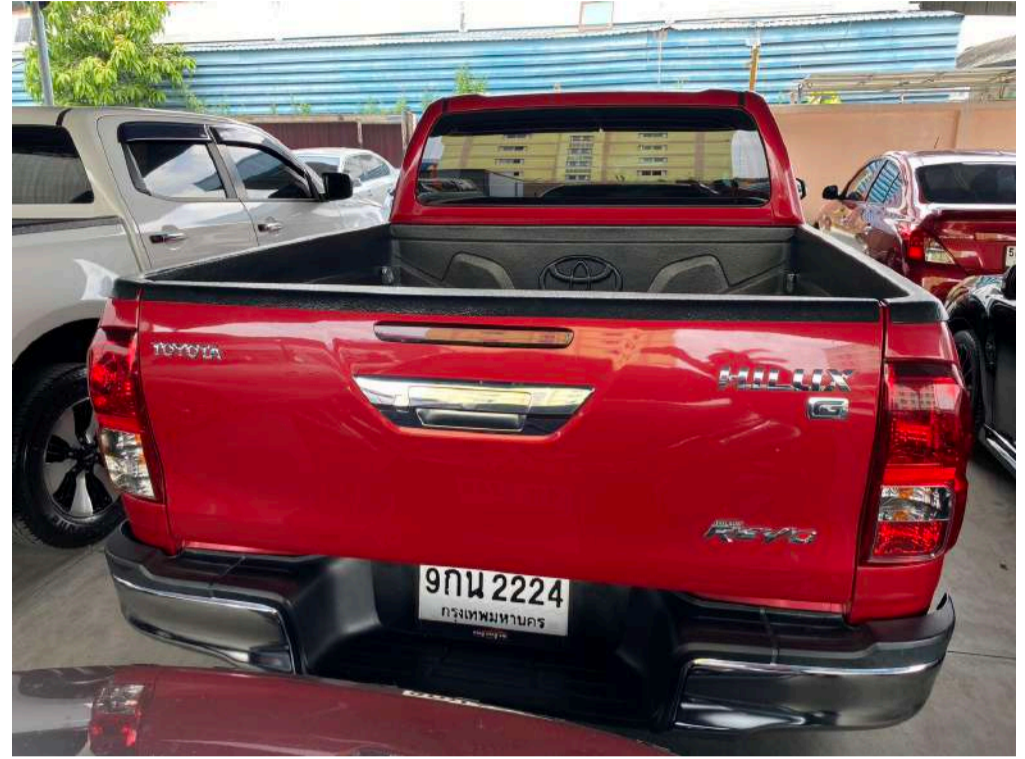
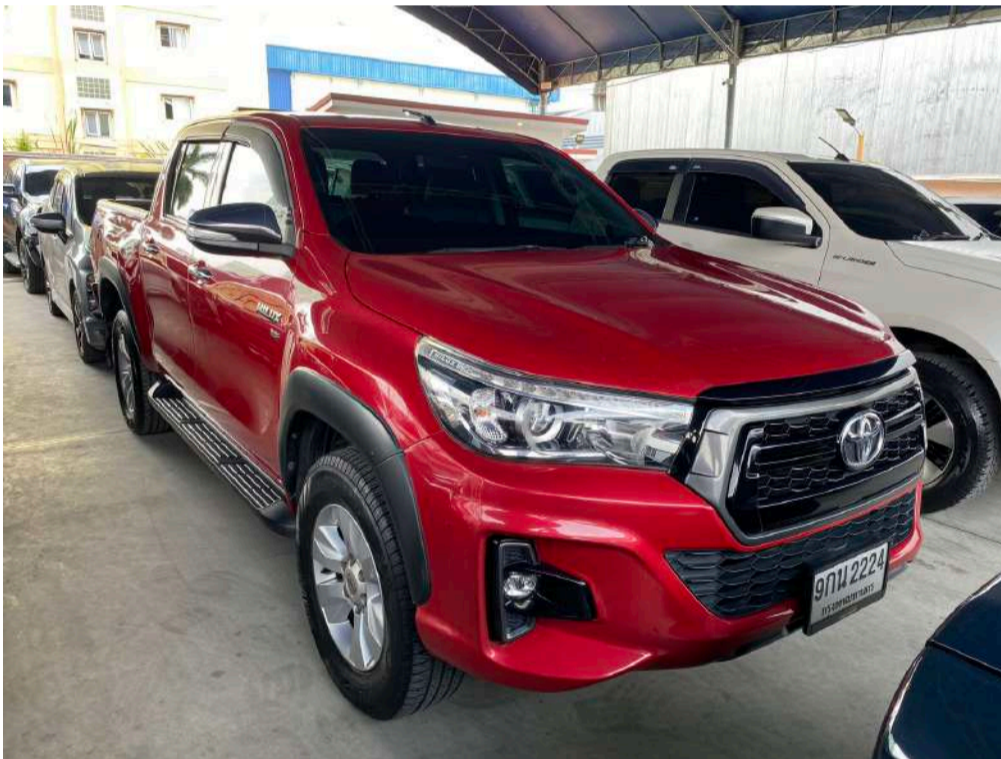
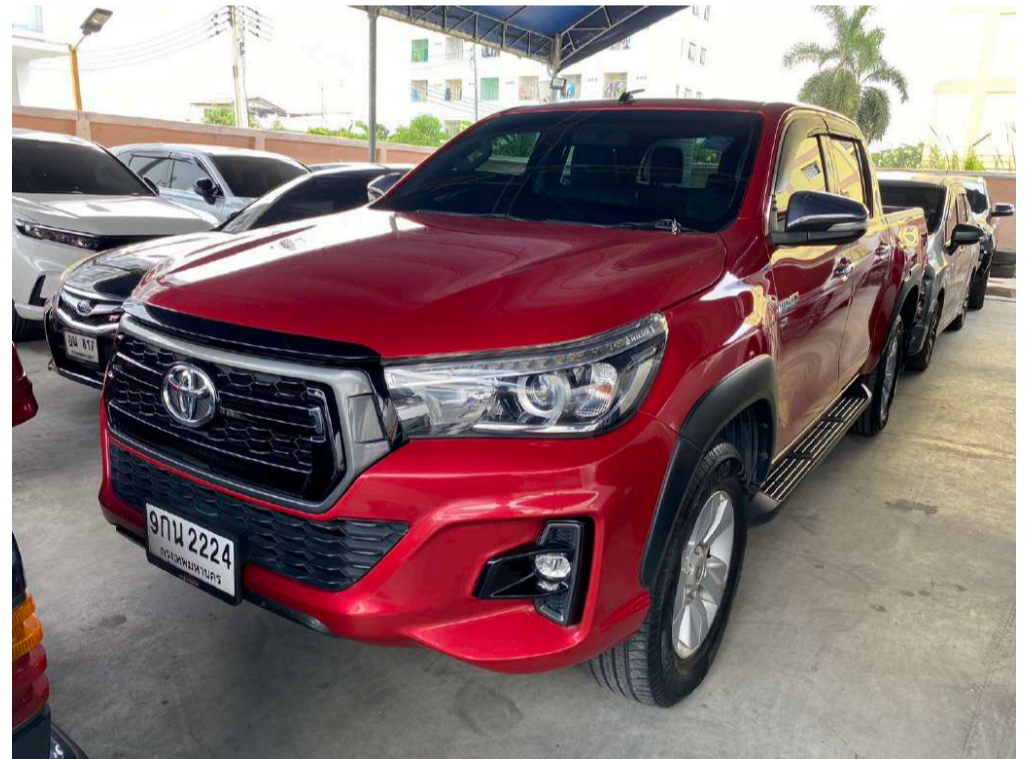
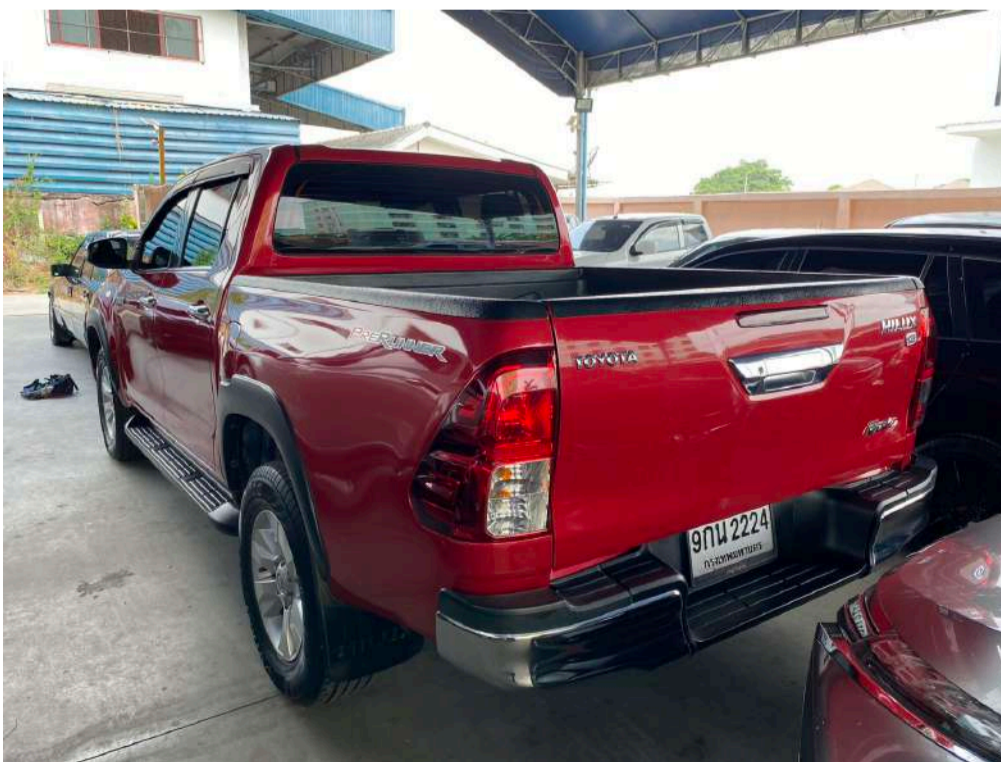
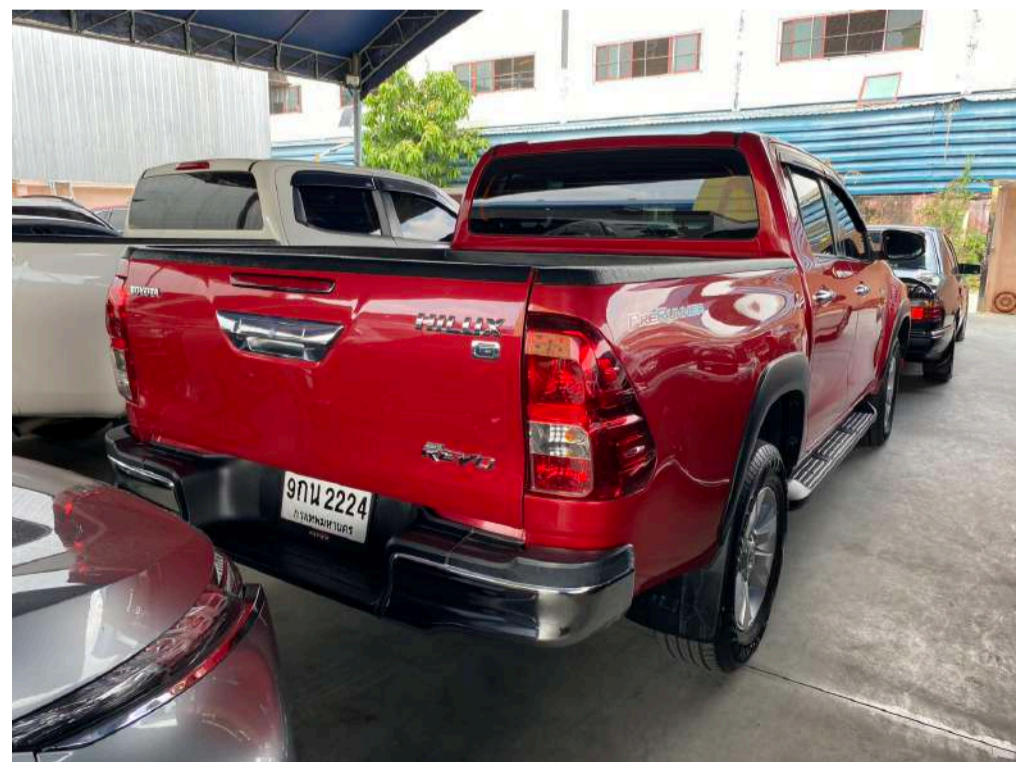
รูปภายนอก Car Exterior Photo

กันชนหน้า [Front Bumper]	ดี (Good)	กันชนหลัง [Rear Bumper]	ดี (Good)
กระจกบังลมหน้า [Windshield]	ดี (Good)	กระจกบังลมหลัง [Rear Screen]	ดี (Good)
กระจกมองข้างซ้าย [Left Rear Mirror]	ดี (Good)	กระจกมองข้างขวา [Right Rear Mirror]	ดี (Good)
แก้มบังโคลนหน้าซ้าย [Front Left Wing]	ดี (Good)	แก้มบังโคลนหน้าขวา [Front Right Wing]	ดี (Good)
แก้มบังโคลนหลังซ้าย [Rear Left Wing]	ดี (Good)	แก้มบังโคลนหลังขวา [Rear Right Wing]	ดี (Good)
ประตูหน้าซ้าย [Front Left Door]	ดี (Good)	ประตูหน้าขวา [Front Right Door]	ดี (Good)
ประตูหลังซ้าย [Rear Left Door]	ดี (Good)	ประตูหลังขวา [Rear Right Door]	ดี (Good)
ประตูเลื่อนด้านซ้าย [Sliding Left Door]	N/A	ประตูเลื่อนด้านขวา [Sliding Right Door]	N/A
ประตูท้าย,ฝากระโปรงท้าย [Rear Tail Gate]			ดี (Good)
ฝากระโปรงหน้ารถ [Bonnet]			ดี (Good)
กระจังหน้ารถ [Front Grill]			ดี (Good)
การทำงานของฝาช่องเติมน้ำมัน [Fuel Cap functional]			ดี (Good)
การทำงานการเปิดปิดประตูทุกบาน [All Door Handle Functional]			ดี (Good)

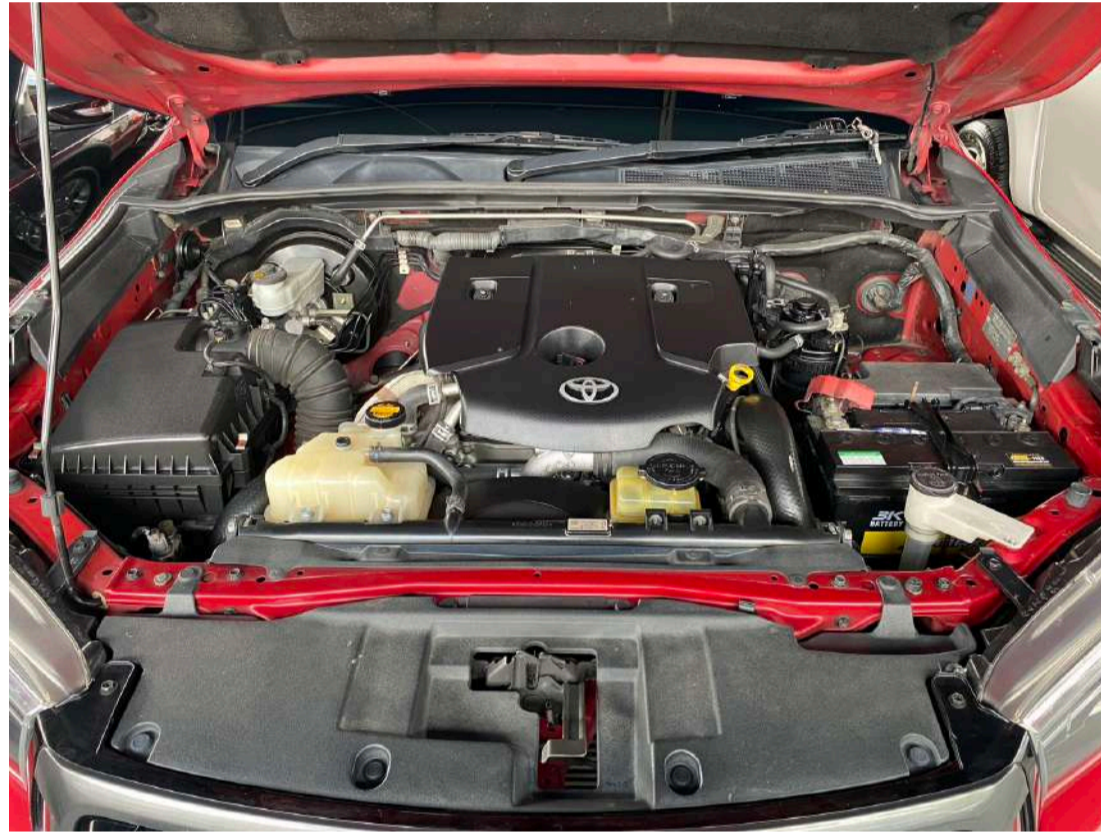
รูปเครื่องยนต์ Engine Photo

ระดับของเหลว [Fluid Level]	ดี (Good)	หม้อลมเบรค [Brake Booster]	ดี (Good)
จุดจับยึด [Mountings]	ดี (Good)	สายไฟและท่อ [Hoses & Pipes]	ดี (Good)
ระบบน้ำมันเชื้อเพลิง [Fuel System]	ดี (Good)	การรั่วไหลของน้ำมัน [Fluid Leaks]	ไม่มี (NO)
ระบบการจุดระเบิด [Ignition System]			ดี (Good)
ปั๊มน้ำ, ท่อน้ำ และพัดลม [Water Pump Hoses& Fan]			ดี (Good)
เครื่องเดินเบาปกติ ไม่สั่นผิดปกติ [Idle run smoothly, no abnormal shake]			ดี (Good)
กุญแจบิดง่าย/กุญแจระบบกดทำงานปกติ [Key Turn Smoothly/ Push Start Normal operation]			ดี (Good)
ไม่มีเสียงหอนผิดปกติ [No Squeaks Noise]			ดี (Good)
ควันไม่ขาว ควันไม่ดำ [No white or black smoke]			ดี (Good)
เครื่องยนต์ไม่พบการรั่วซึม [No any leak on engine]			ไม่มี (NO)
แม่ปั๊มเบรค [Master Cylinder Pressure]			ดี (Good)
หม้อน้ำ และฝาหม้อน้ำ [Radiator & Cap]			ดี (Good)
ลูกรอกและสายพาน [Drive Belt & Pulleys]			ดี (Good)
เสียงท่อไอเสียดังปกติ ไม่มีรั่ว [Exhaust quiet and free from leaks]			ดี (Good)

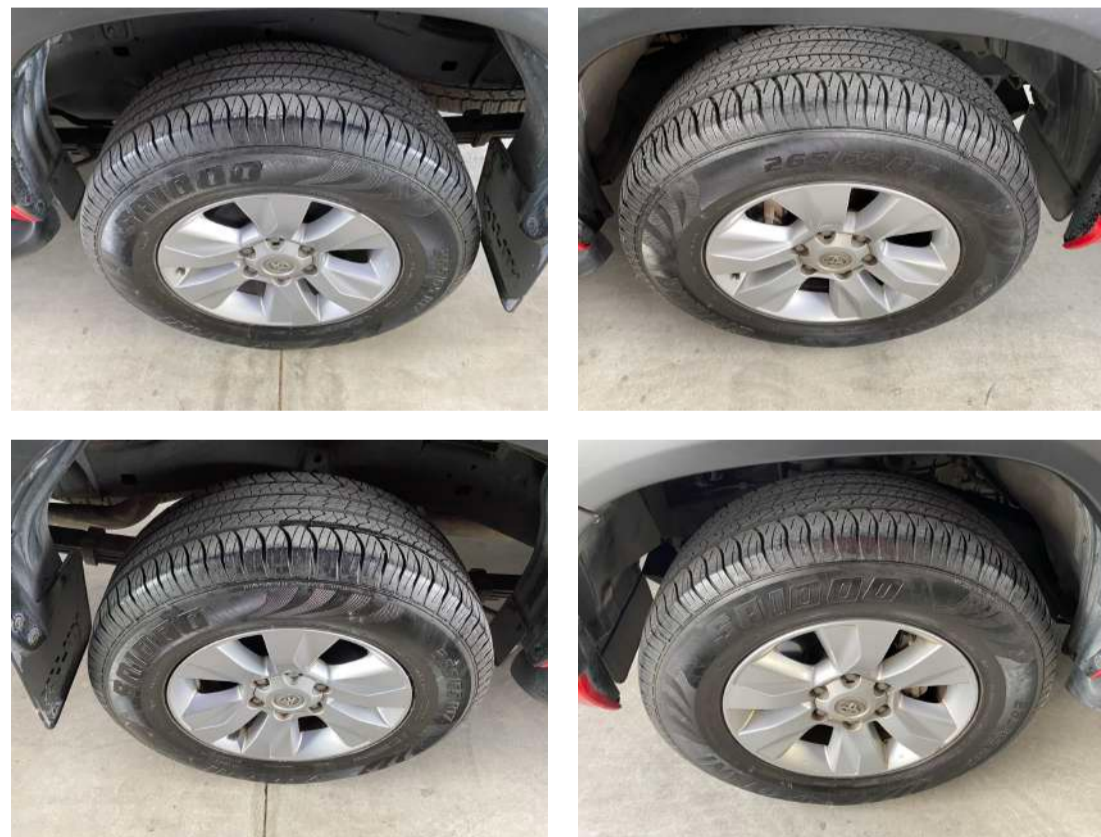
สภาพยางรถยนต์ Tire condition

ปีผลิตยางล้อหน้าซ้าย
Front Left Tire Manufacture Year

32/24

ปีผลิตยางล้อหน้าขวา
Front Right Tire Manufacture Year
