# รายงานผลตรวจสภาพรถยนต์

## INSPECTION REPORT

I025/0840-69

Mazda CX-5 2.0 S

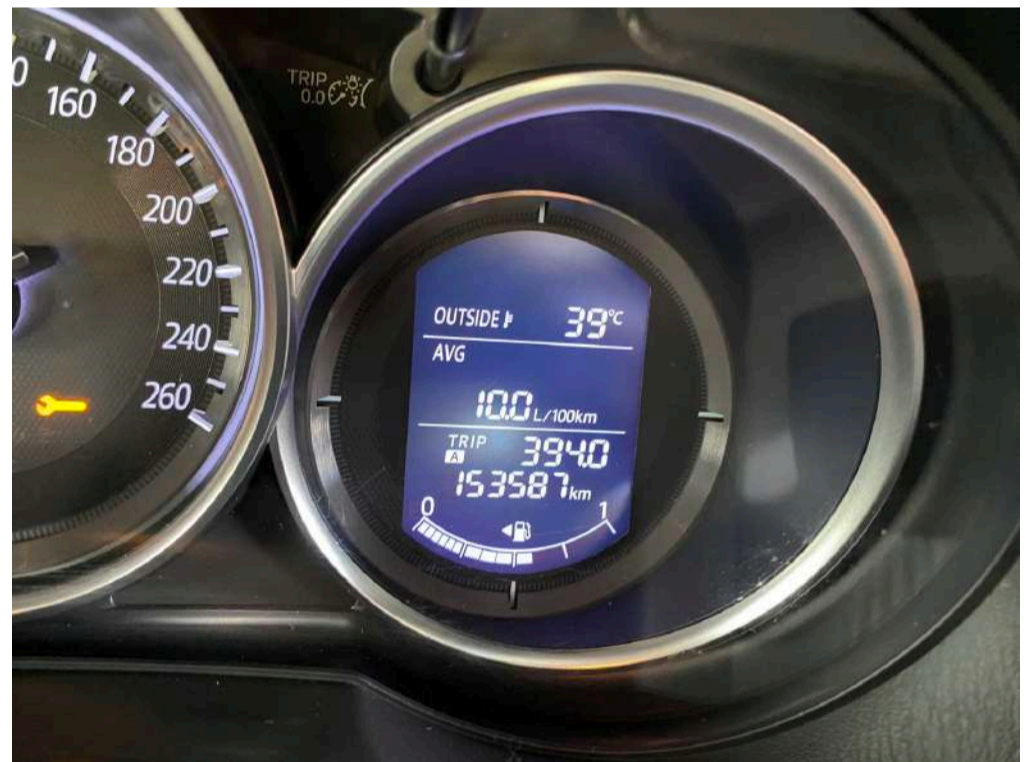
## รูปเลขไมล์ Mileage Photo

153587

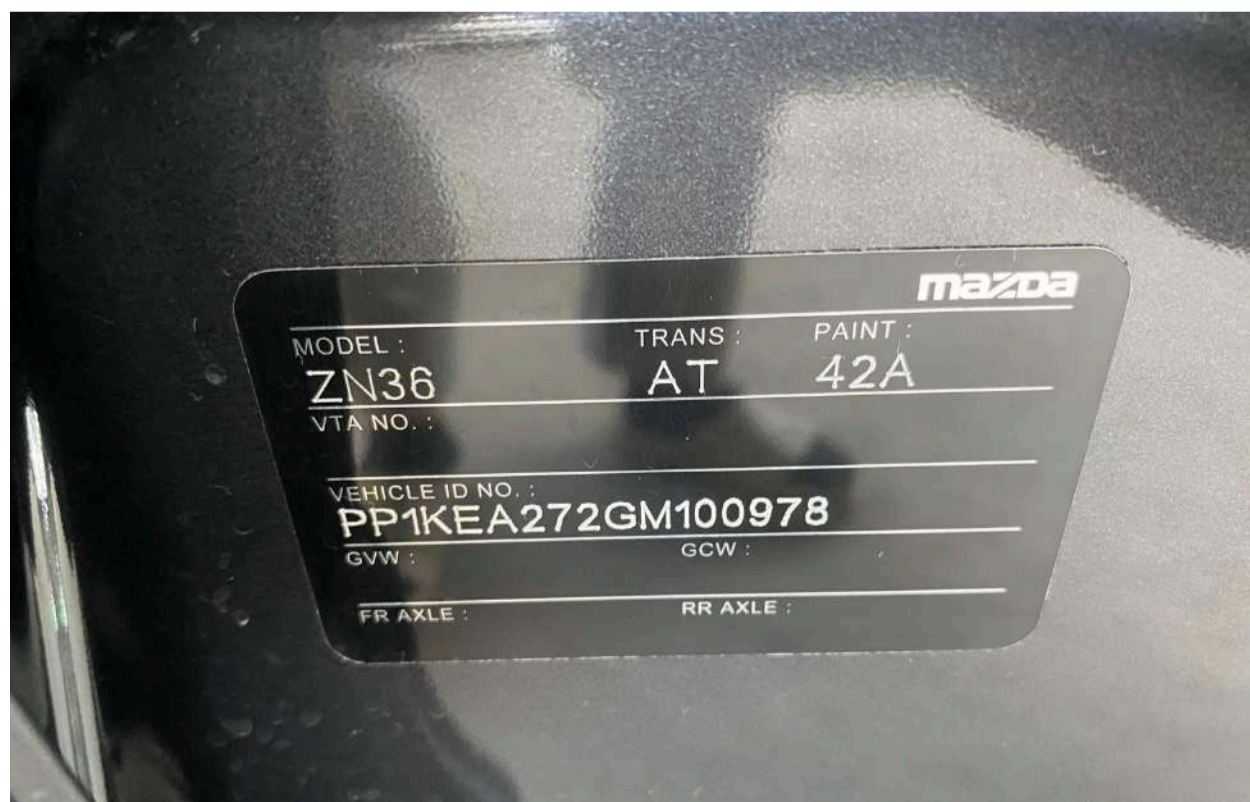
## รูปแผ่นเพลท Vehicle Identification Plate Photo

- ✓ ชิ้นส่วนประกอบตัวถังรถ
- ✓ แผ่นเพลทเลขตัวถังมองเห็นได้ชัดเจน
- ✓ ชิ้นส่วนประกอบตัวถังรถ ผ่านการวัดค่าความหนาของสีแล้ว
- ✓ สีรถตรงตามเสาเอกสารจดทะเบียน

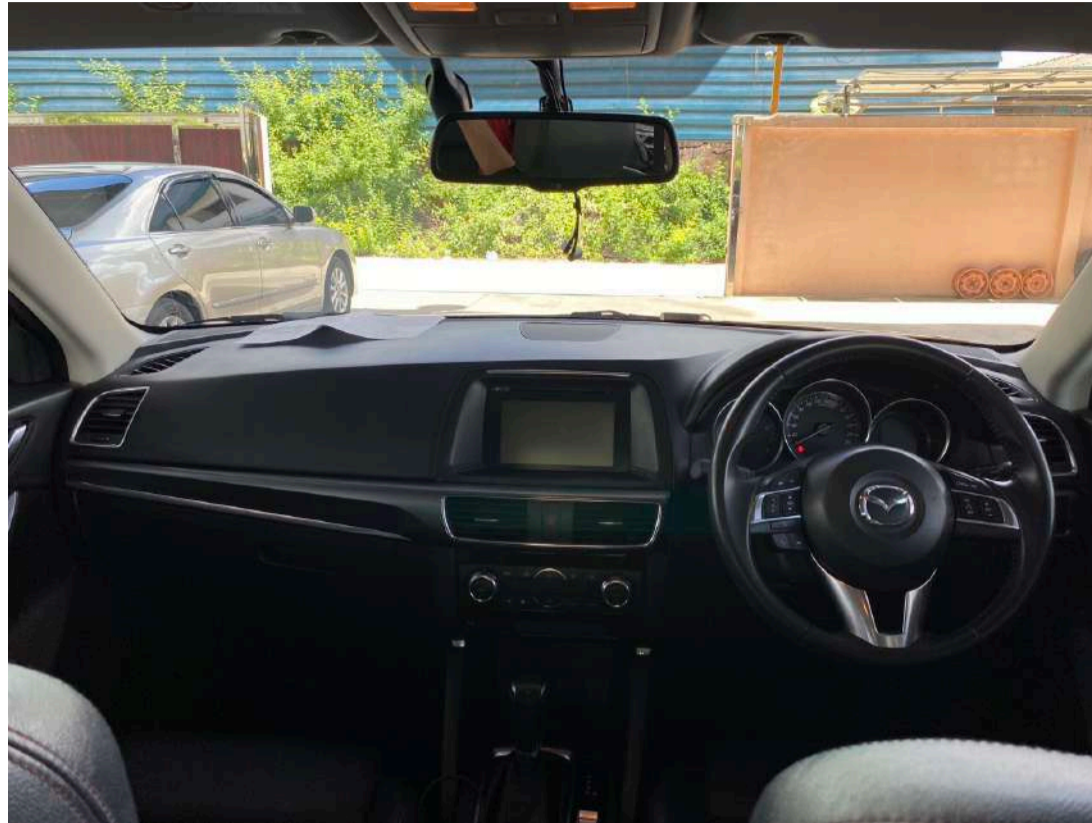
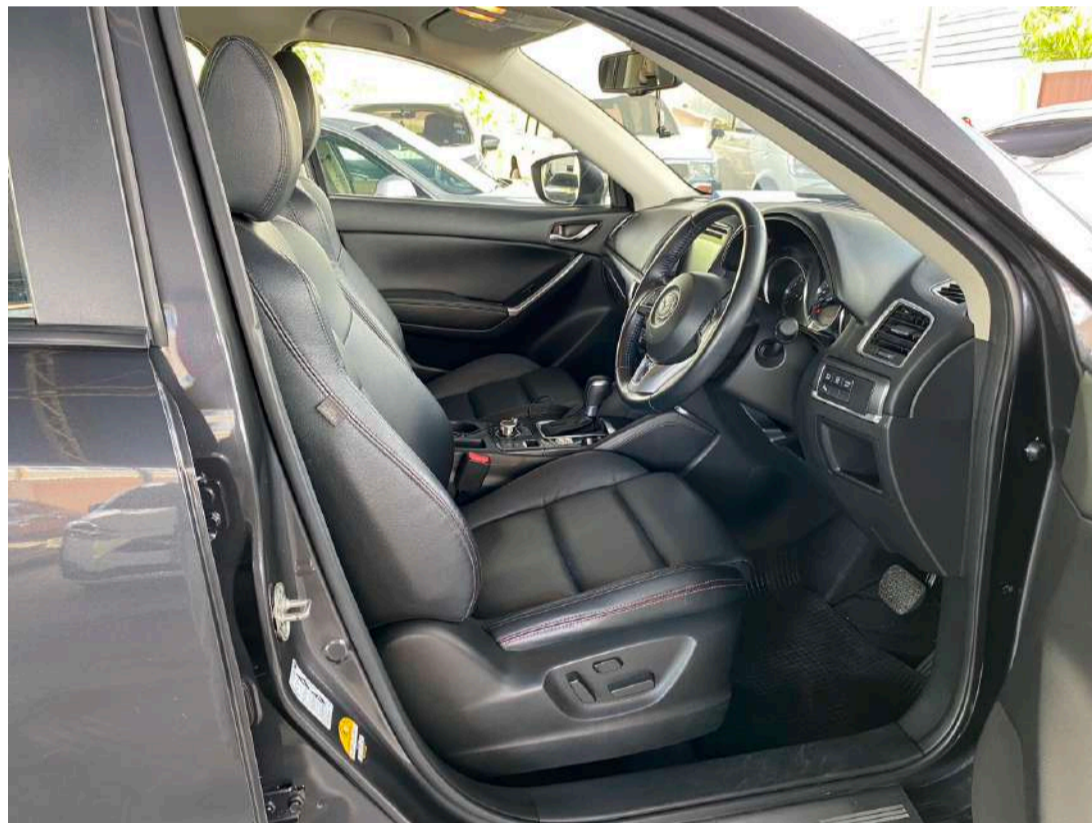
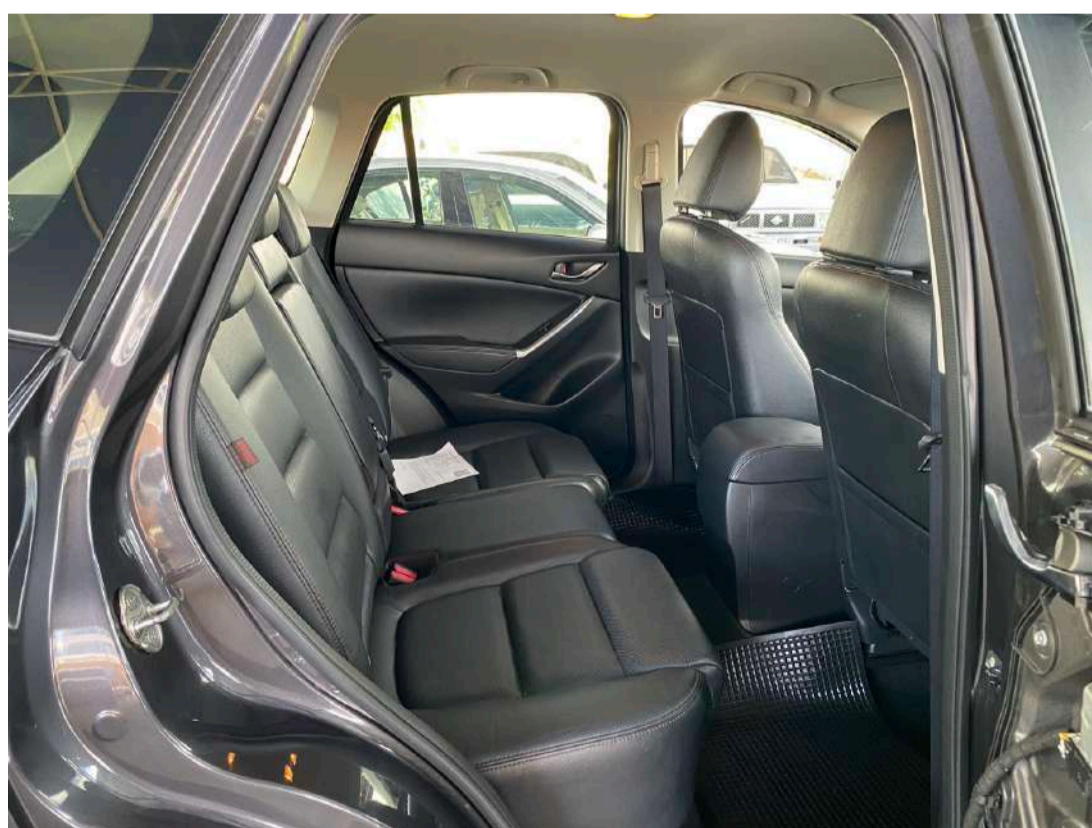
## รูปภายใน Car Interior Photo

ประเมินสภาพรวม: ผ่าน  
อุปกรณ์หลัก/อุปกรณ์เสริมขณะขับ:

- ✓ ระบบปรับอากาศ [ผ่าน]
- ✓ ไฟส่องสว่าง [ผ่าน]
- ✓ ไฟเลี้ยว/ไฟฉุกเฉิน [ผ่าน]
- ✓ หน้าปัดและมาตรวัด [ผ่าน]
- ✓ กระจกไฟฟ้า [ผ่าน]

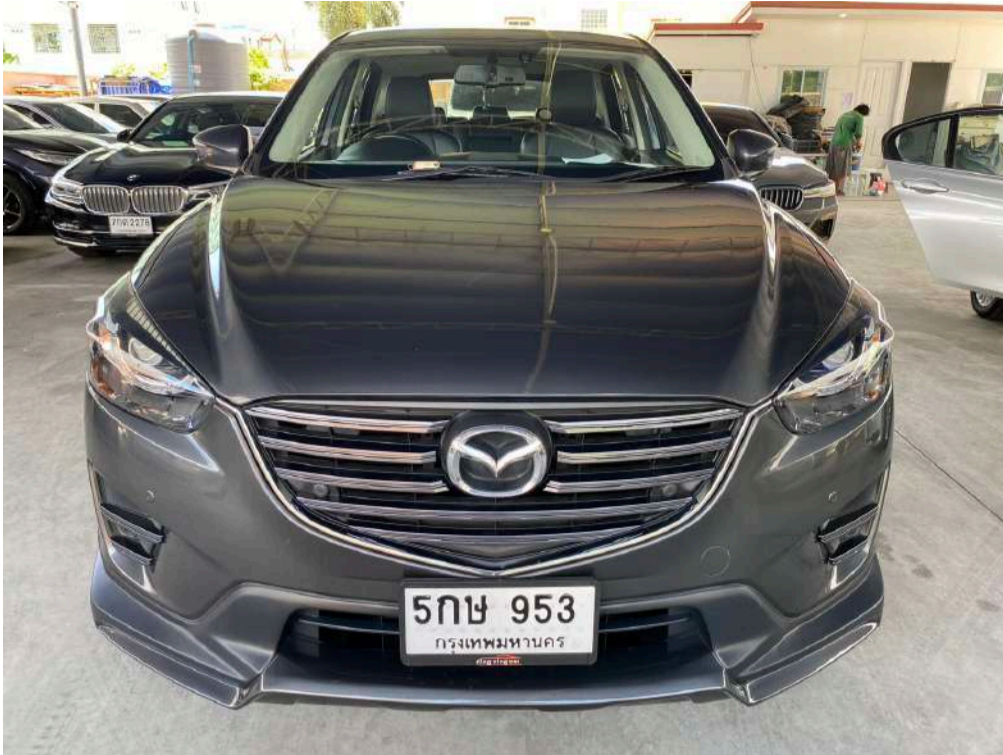
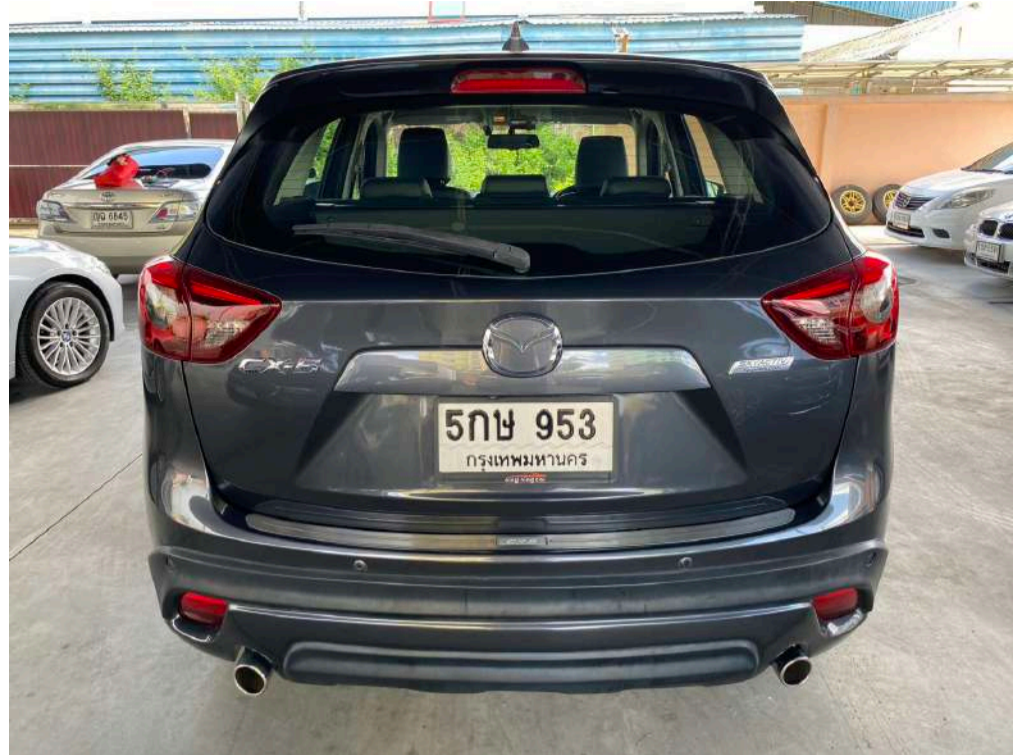
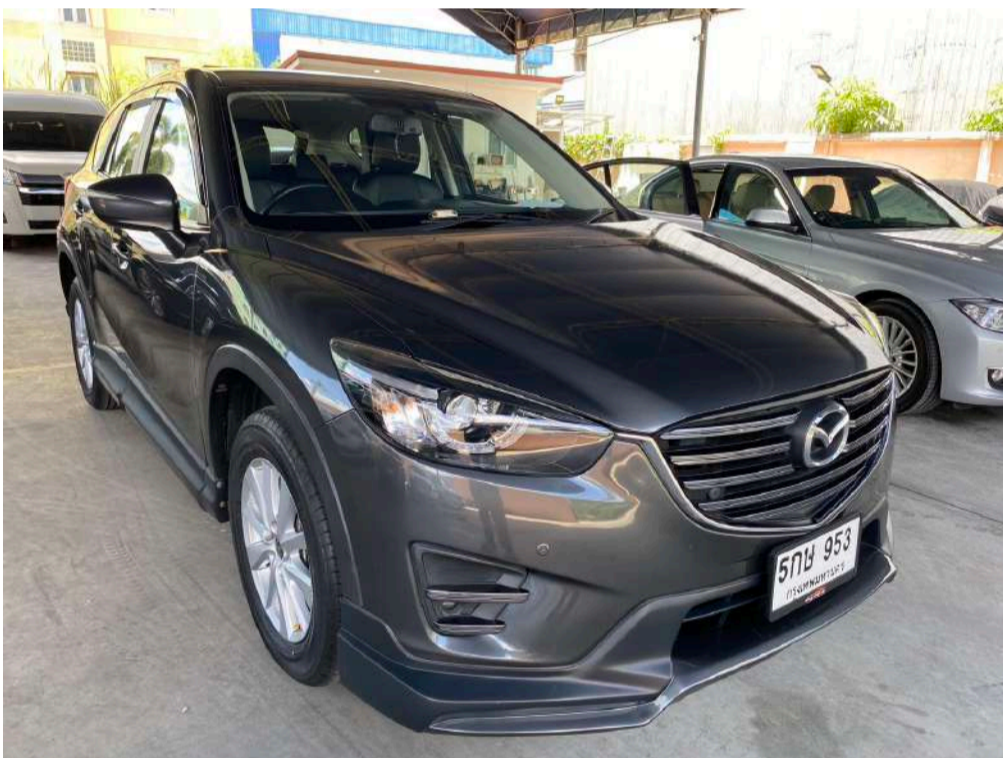
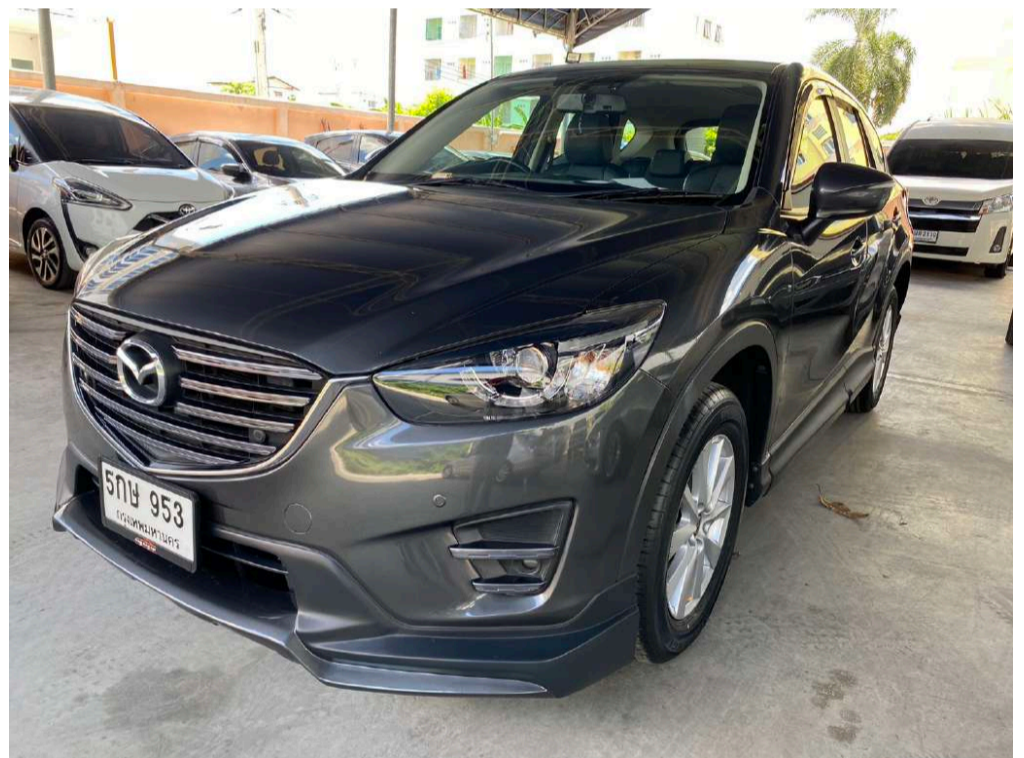
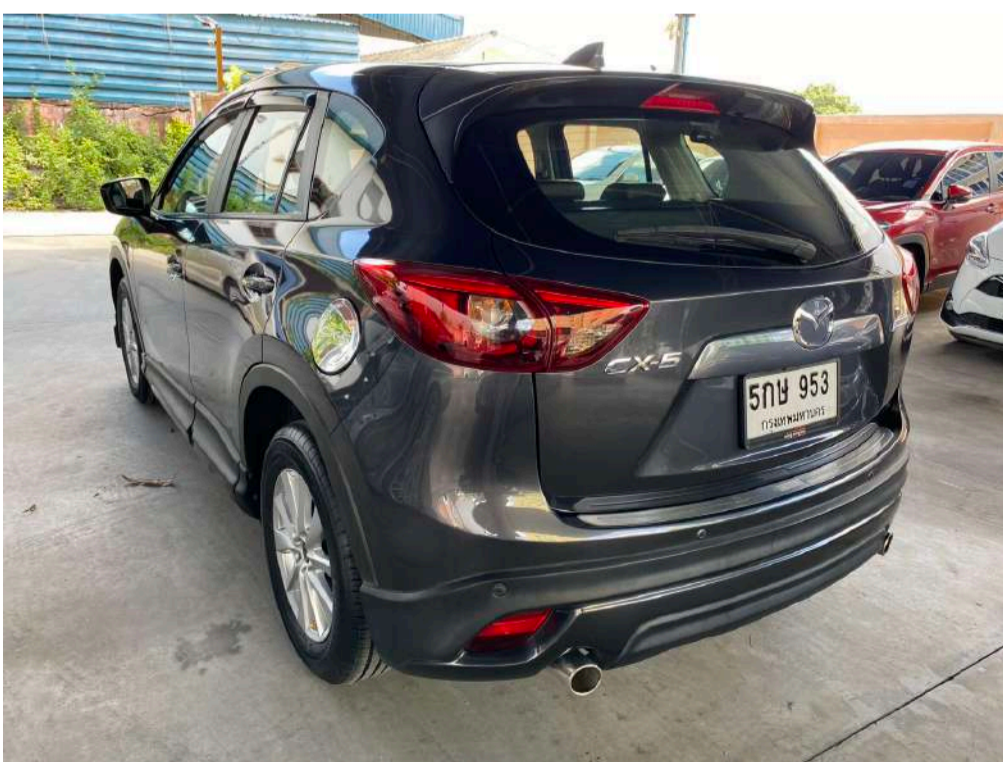
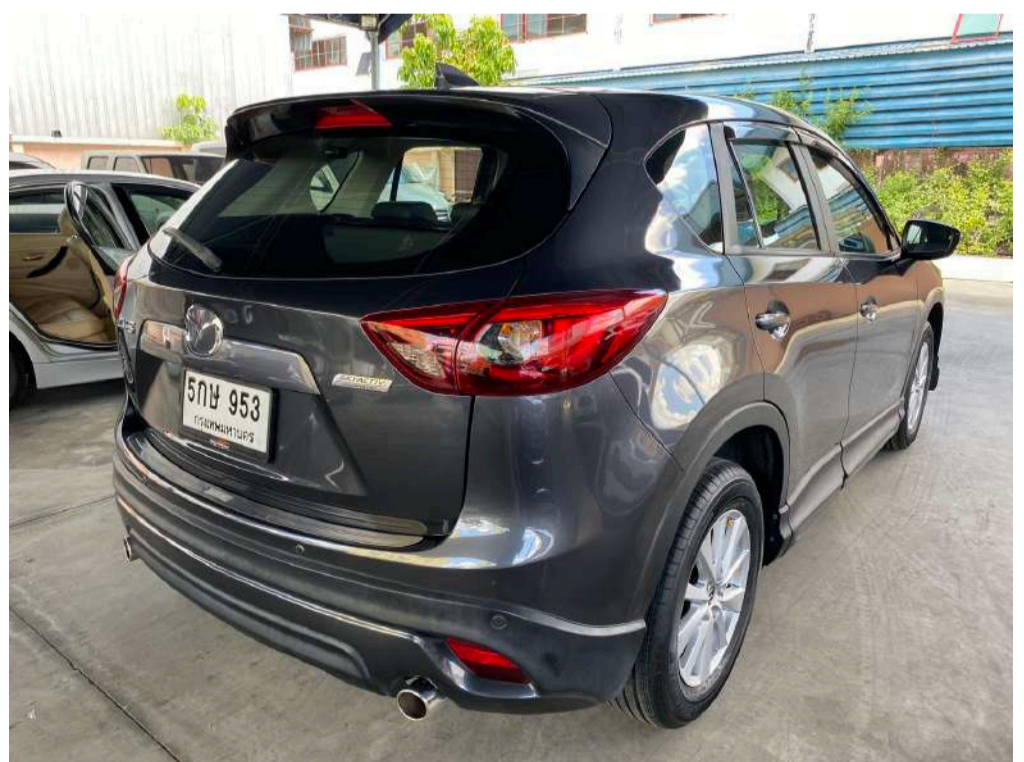
## รูปภายนอก Car Exterior Photo

ประเมินสภาพรวม: ผ่าน  
รายการที่รอการแก้ไข: ไม่พบรายการแก้ไข

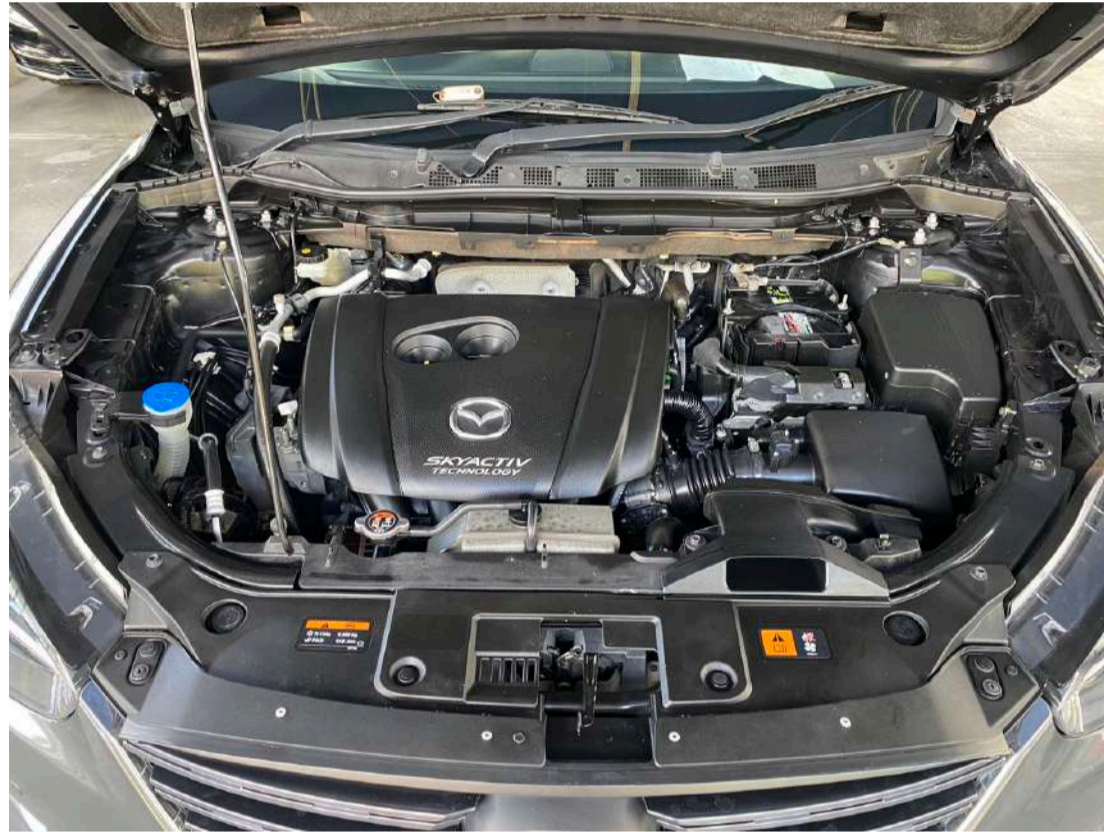
## รูปเครื่องยนต์ Engine Photo

- ✓ รอบเดินเบาของเครื่องยนต์ปกติ
- ✓ ไม่มีปัญหาการสตาร์ทเครื่อง
- ✓ ระบบระบายความร้อนเครื่องยนต์แสดงค่าปกติ
- ✓ ไม่เกิดเสียงจากชิ้นส่วนหรือสายพานหน้าห้องเครื่อง
- ✓ ระบบเบรกไม่มีรอยร้าวซึม
- ✓ เครื่องยนต์ไม่มีคราบ/รอยร้าวซึม

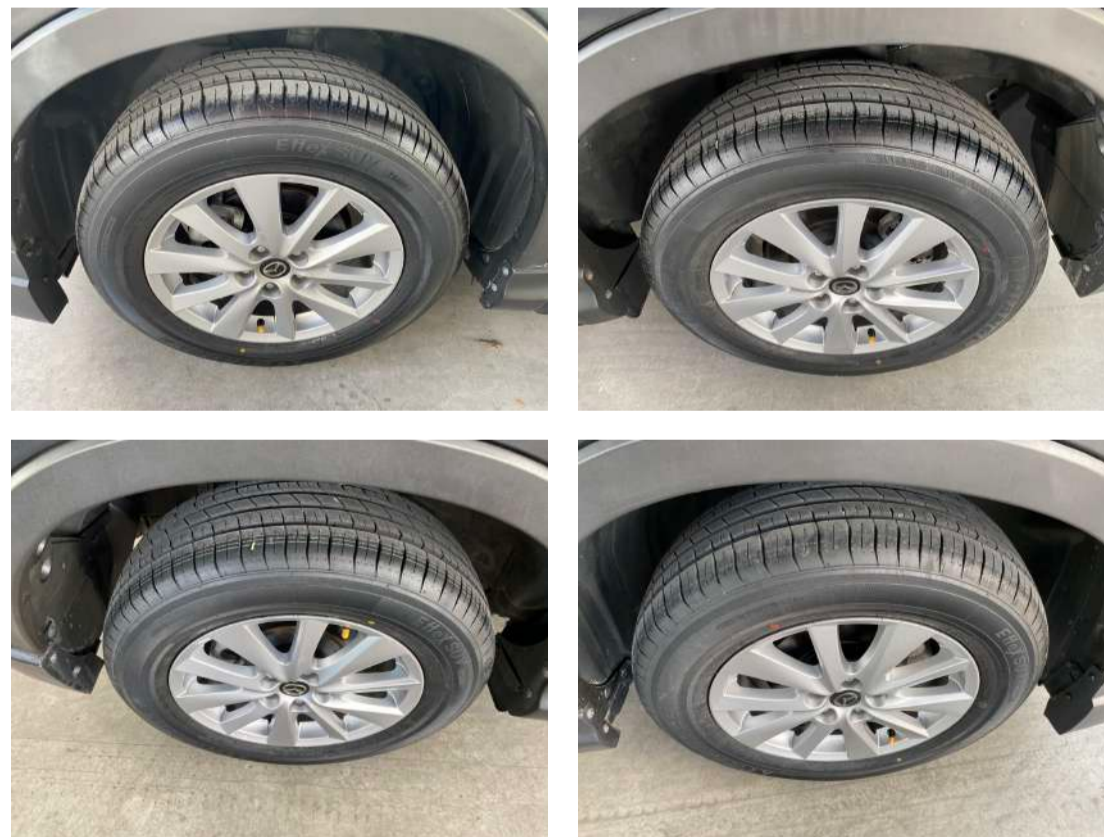
## สภาพยางรถยนต์ Tire condition

ปีผลิตยางล้อหน้าซ้าย  
Front Left Tire Manufacture Year

25/25

ปีผลิตยางล้อหน้าขวา  
Front Right Tire Manufacture Year

ปีผลิตยางล้อหลังซ้าย  
Back Left Tire Manufacture Year

ปีผลิตยางล้อหลังขวา  
Back Right Tire Manufacture Year
