รายงานผลตรวจสภาพรถยนต์

INSPECTION REPORT

I025/0840-67

Toyota CAMRY 2.0 G

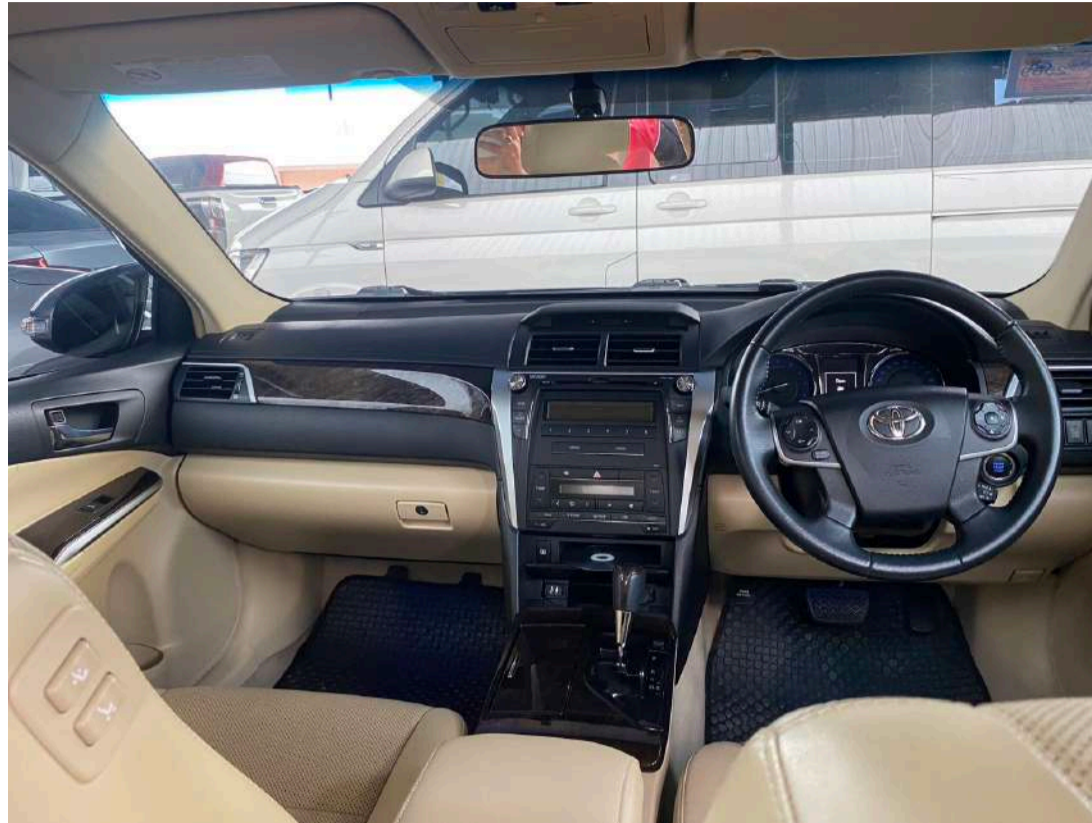
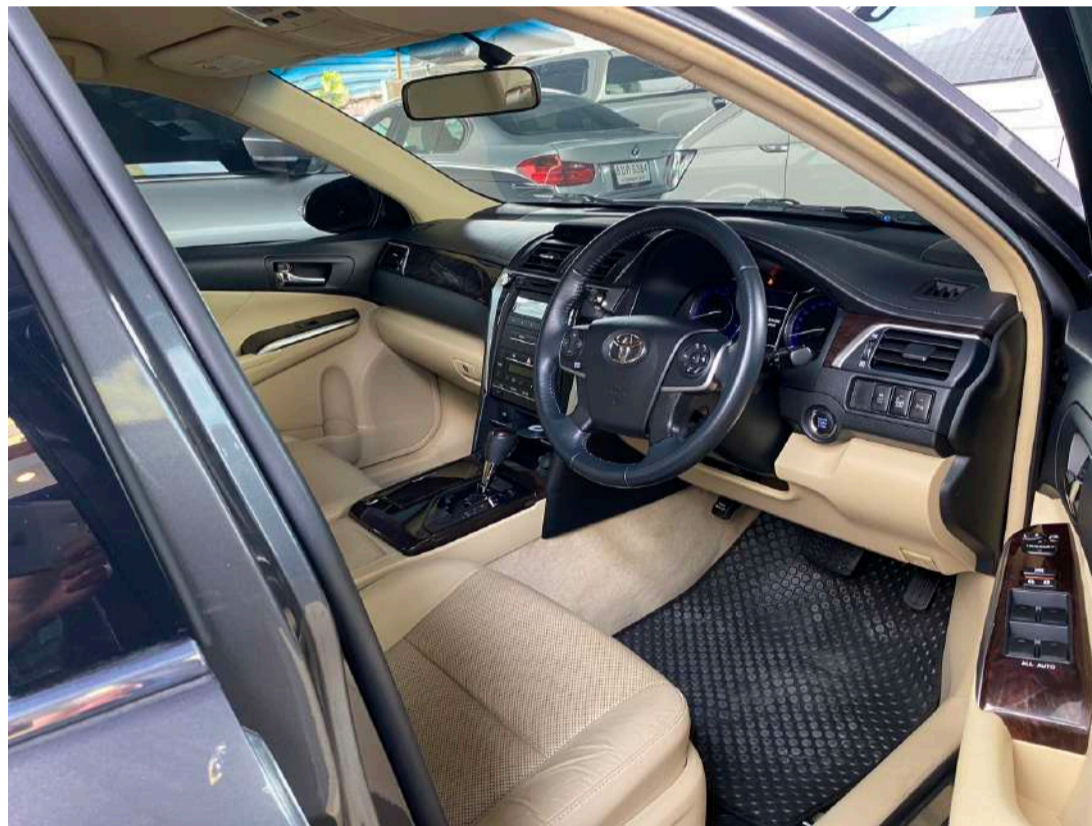
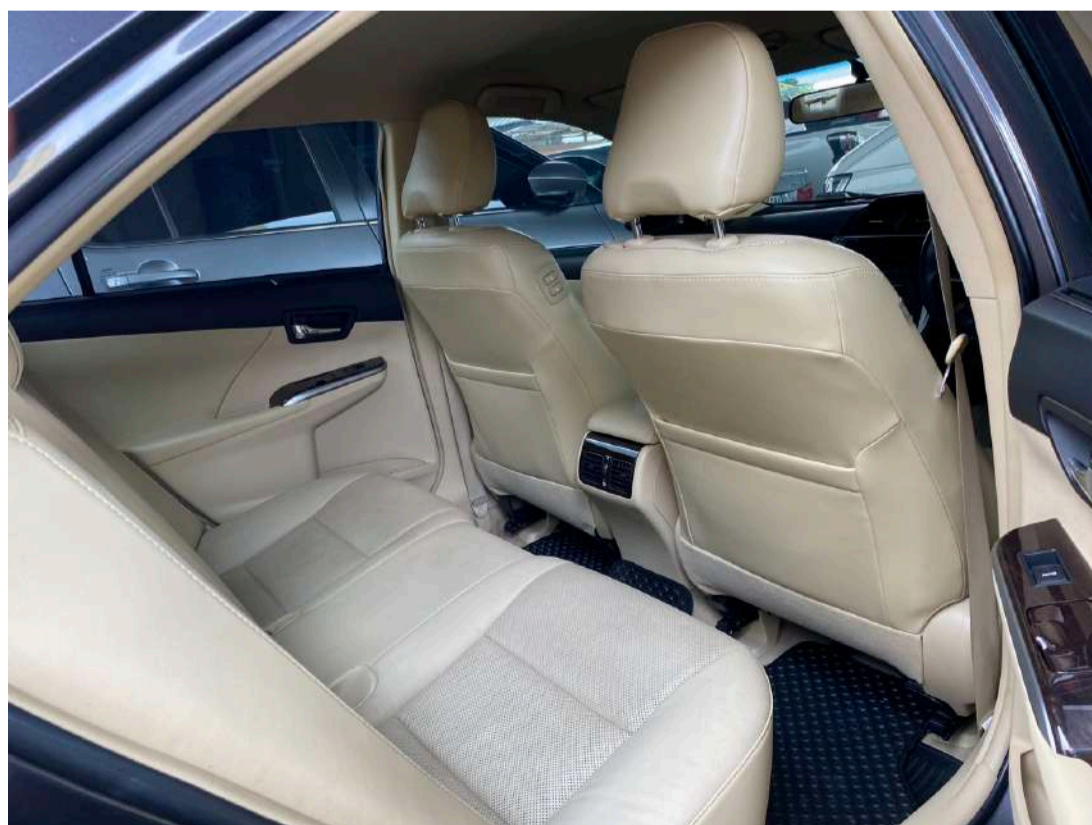
รูปภายใน Car Interior Photo

สภาพ ที่นั่ง [Seat Appearance]	ดี (Good)
การทำงาน การปรับ และการล็อคเบาะ [Seat Adjust functional]	ดี (Good)
สภาพ รางไต่เบาะ [Seat slide adjust rail]	ดี (Good)
เข็มขัดนิรภัย [Seat Belts]	ดี (Good)
แผงคอนโซลหน้า [Other Trims]	ดี (Good)
หน้าปัดและมาตรวัดไฟโชว์ปกติหรือไม่ [Dash Warning Lights & Gauges]	ปกติ (Normal)
เครื่องเสียงภายในรถ [Radio / Multiplayer]	ดี (Good)
ลำโพง [Speaker working]	ดี (Good)
แตร [Horn]	ดี (Good)
อุปกรณ์ปรับอากาศทำความเย็นและความร้อน [Air Condition / Heater]	ดี (Good)
สภาพ และการทำงาน หลังคาชั้นรูป หลังคาเปิดประทุน [Sunroof / Convertible functional and appearance]	N/A
ระบบไฟส่องสว่าง [All Lights System]	ดี (Good)
ชุดปัดน้ำฝน และระบบฉีดน้ำกระจก [Washers & Wipers]	ดี (Good)
สภาพยางขอบประตู [Weather Strip]	ดี (Good)
บานพับและกลอนประตู [Doors, Locks & Hinges]	ดี (Good)
การเปิดประตูจากด้านใน [Door Handle (inside)]	ดี (Good)
การทำงานของกระจกเลื่อนไฟฟ้า [Window Operation]	ดี (Good)
ไล่ฝ้ากระจกหลัง [Rear Window Demister]	ดี (Good)
