# รายงานผล ตรวจสอบสภาพรถยนต์ INSPECTION REPORT

2019 Honda CIVIC 1.8 EL

# รายงานผลตรวจสภาพรถยนต์

I025/0719-9

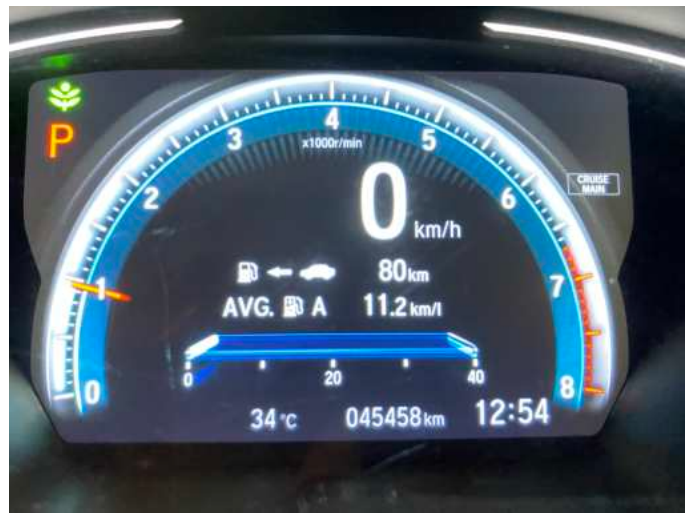
## รูปเลขไมล์ (Mileage Picture) : ▾

45,458

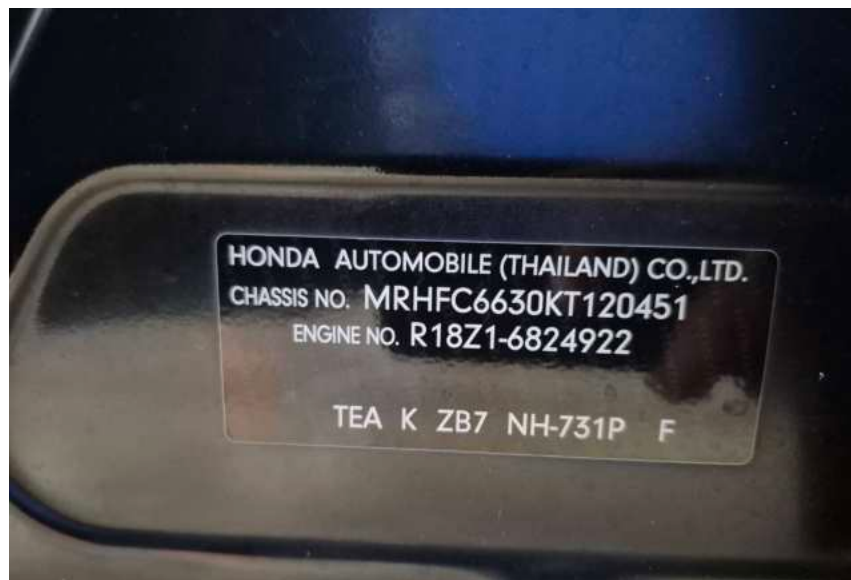
## รูปแผ่นPlate ▾

- ✓ แผ่นเพลทเลขตัวถังมองเห็นได้ชัดเจน
- ✓ ชิ้นส่วนประกอบตัวถังรถ ผ่านการวัดค่าความหนาของสีแล้ว
- ✓ สีรถตรงตามส่นาเอกสารจดทะเบียน

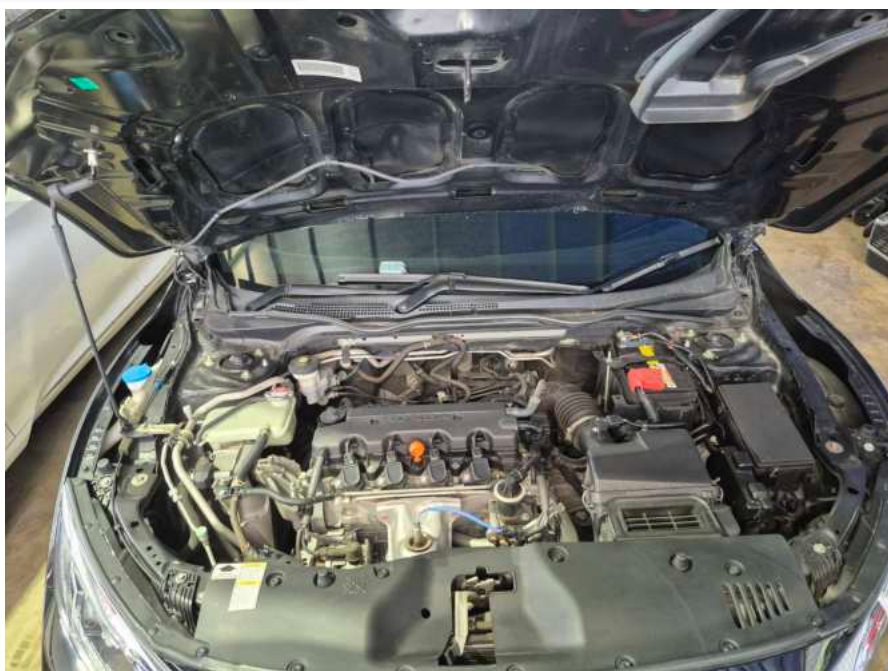
## ภาพห้องเครื่อง

- ✓ รอบเดินเบาของเครื่องยนต์ปกติ
- ✓ ไม่มีปัญหาการสตาร์ทเครื่อง
- ✓ ระบบระบายความร้อนเครื่องยนต์แสดงค่าปกติ
- ✓ ไม่เกิดเสียงจากชิ้นส่วนหรือสายพานหน้าห้องเครื่อง
- ✓ ระบบเบรคไม่มีรอยร้าวซึม
- ✓ เครื่องยนต์ไม่มีคราบ/รอยร้าวซึม

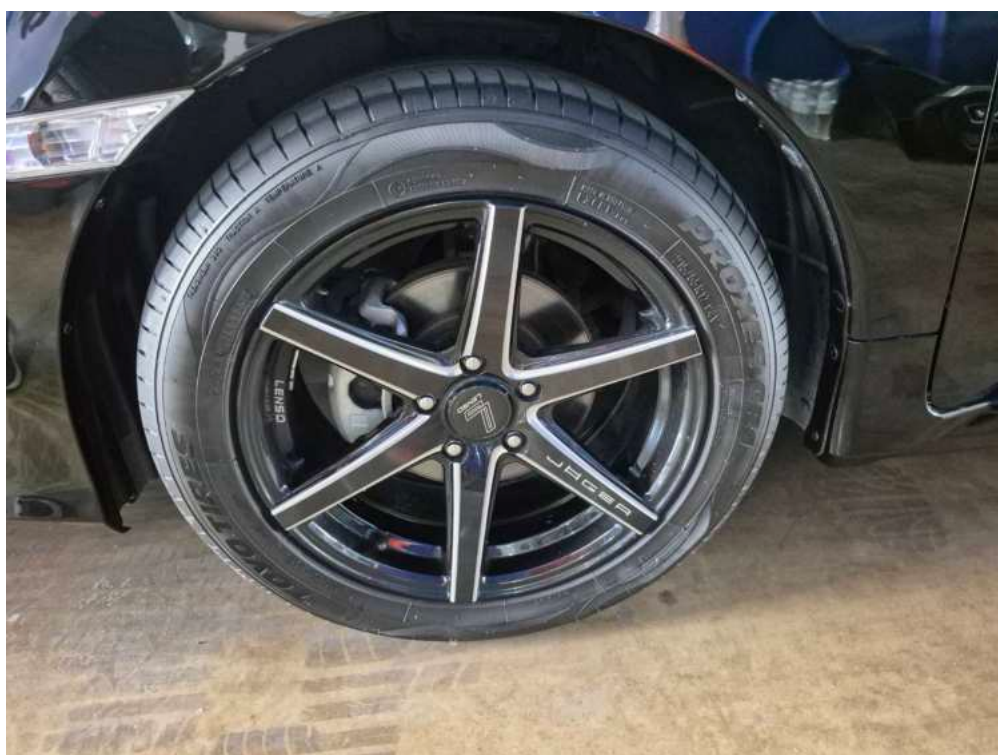
### ขอบยาง ล้อ

09/23
